船舶事故調査報告書

平成30年6月20日
 運輸安全委員会（海事専門部会）議決
 委 員 佐藤 雄二（部会長）
 委 員 田村 兼吉
 委 員 岡本 満喜子

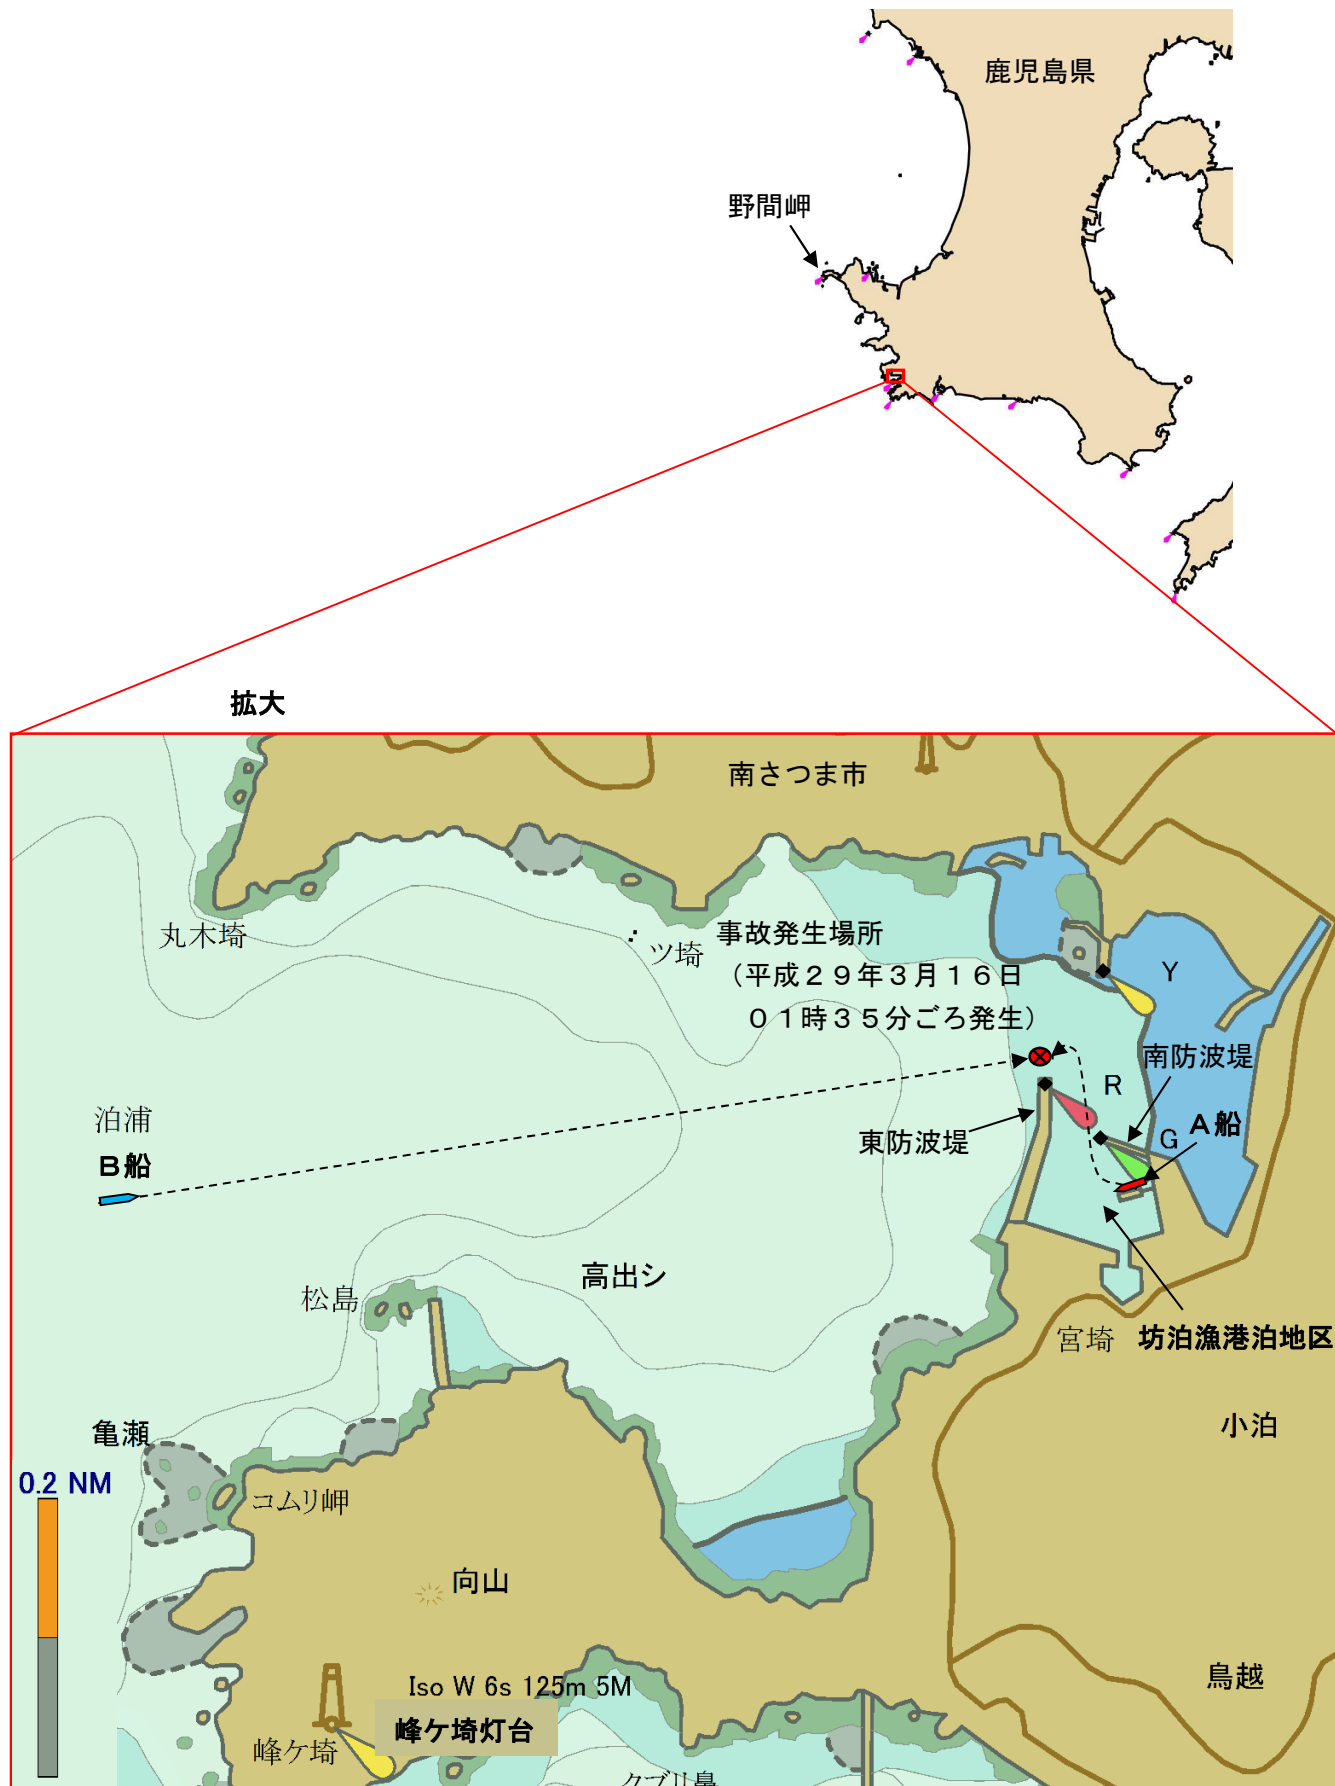
付図1 事故発生経過概略図

(付図1 事故発生経過概略図 参照)
その他の事項	A船には、両色灯が備えられていた。 A船が行うきびなご刺網漁は、11月から翌年6月にかけて漁業者同士で決めた毎月旧暦の13日から24日の間に行われていた。
分析 乗組員等の関与 船体・機関等の関与 気象・海象等の関与 判明した事項の解析	A あり、B なし A あり、B なし A なし、B なし A船は、坊泊漁港泊地区港口において、港外に向けて左回頭中、船長Aが無灯火にしていたことから、B船と衝突したものと考えられる。 B船は、坊泊漁港泊地区港口において、大きく減速しながら東進中、船長Bが無灯火のA船に気付かず航行を続け、A船と衝突したものと考えられる。
原因	本事故は、夜間、坊泊漁港泊地区の港口において、A船が左回頭中、B船が東進中、船長Aが無灯火にしていたため、船長BがA船に気付かず航行を続け、両船が衝突したものと考えられる。
再発防止策	今後の同種事故等の再発防止に役立つ事項として、次のことが考えられる。 ・港内においても夜間に航行する船舶は、法定灯火を常時点灯して航行すること。 ・他船と衝突した場合、相手船乗船者の安否を十分に確認し、負傷者の被害軽減に必要な措置を講ずること。
