船舶事故調査報告書

平成30年7月4日

運輸安全委員会（海事専門部会）議決

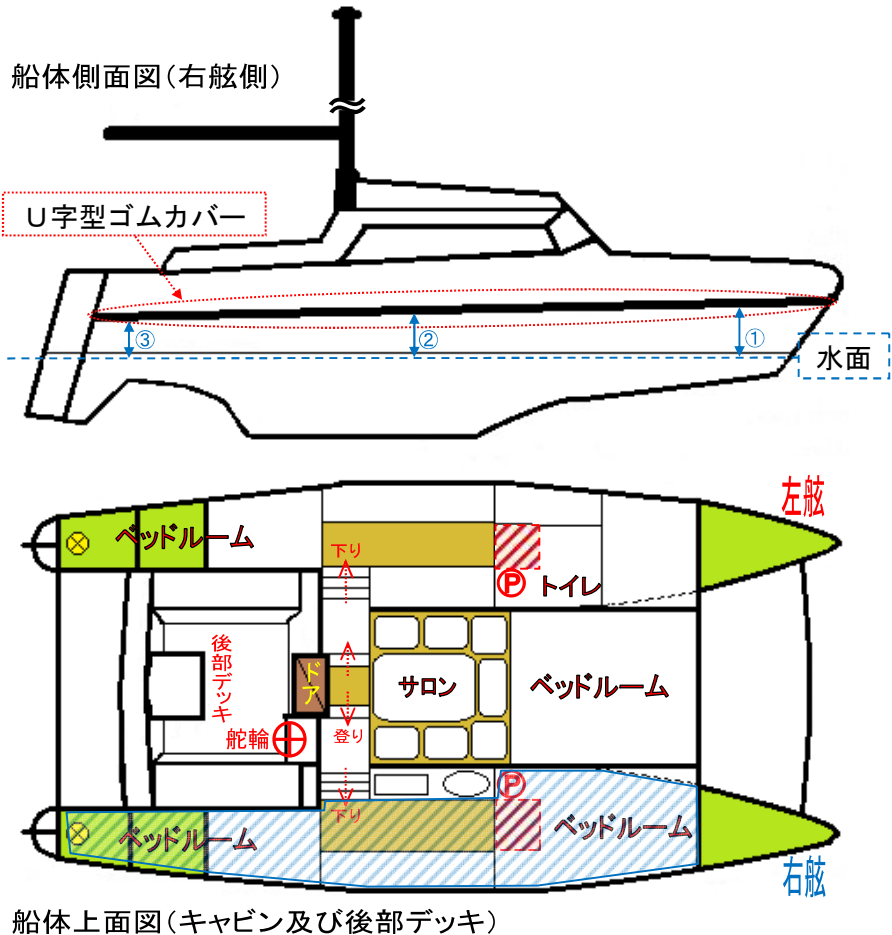
図1 本事故当時の本船の概要図

船長は、右舷キャビンの床に水中ポンプを設置する際、同キャビンの右舷側壁から海水が浸入する状況を見たので、側壁の接合部に異常が発生したのではないかと本事故後に思った。

本船は、種子島海峡において、帆走により右舷側へ傾斜した状態で西進中、船長が、右舷キャビンへの浸水を認めて電動水中ポンプによる排水作業を始めたものの、同キャビンへの浸水量が増大して転覆し、浮力を喪失したことから、沈没したものと考えられる。

止して浸水防止に努めなかったことから、浸水量が増大したものと考えられるが、船体が沈没しており、浸水に至った状況を明らかにすることはできなかった。
原因	本事故は、夜間、本船が、種子島海峡において、帆走により右舷側へ傾斜した状態で西進中、船長が、右舷キャビンへの浸水を認めて電動水中ポンプによる排水作業を始めたものの、同キャビンへの浸水量が増大して転覆し、浮力を喪失したため、沈没したものと考えられる。
再発防止策	<p>今後の同種事故等の再発防止に役立つ事項として、次のことが考えられる。</p> <ul style="list-style-type: none"> ・ 航行中に浸水量の増大を確認した場合、停船して船体を点検し、浸水防止に努めるとともに、直ちに無線または携帯電話による救援依頼等を行うこと。
