船舶事故調査報告書

事故種類	乗揚
発生日時	平成30年2月15日 12時00分ごろ
発生場所	熊本県天草市本渡港（本渡瀬戸） 本渡瀬戸灯標から真方位312° 1,220m付近 （概位 北緯32° 26.0′ 東経130° 12.6′）
事故の概要	旅客船第八栄久丸は、南進中、浅所に乗り揚げた。 第八栄久丸は、両舷プロペラ翼の曲損等を生じた。
事故調査の経過	平成30年2月16日、本事故の調査を担当する主管調査官（長崎事務所）ほか1人の地方事故調査官を指名した。 原因関係者から意見聴取を行った。
事実情報 船種船名、総トン数 船舶番号、船舶所有者等 L×B×D、船質 機関、出力、進水等	旅客船 第八栄久丸、39トン 129350、栄汽船株式会社 22.00m×4.70m×1.80m、軽合金 ディーゼル機関2基、524kW（合計）、昭和61年8月24日
乗組員等に関する情報	船長 男性 44歳 六級海技士（航海） 免許登録日 平成23年3月25日 免状交付年月日 平成28年9月16日 免状有効期間満了日 平成33年9月15日 甲板員 男性 62歳 海技免状 なし
死傷者等	なし
損傷	両舷プロペラ翼に曲損、右舷舵板が脱落、船尾部船底に亀裂
気象・海象	気象：天気 晴れ、風 なし、視界 良好 海象：海上 平穏、潮汐 下げ潮の中央期、潮高 約101cm （大門）
事故の経過	本船は、船長及び甲板員が乗り組み、旅客21人を乗せ、平成30年2月15日11時50分ごろ天草市御所浦漁港（本郷地区）に向けて本渡港北部の旅客船棧橋を出発した。 船長は、甲板員に操船を任せて後部甲板へ赴き、小荷物の整理を始めた。 本船は、甲板員が舵輪の後方に立ち、約17ノットの対地速力で手動

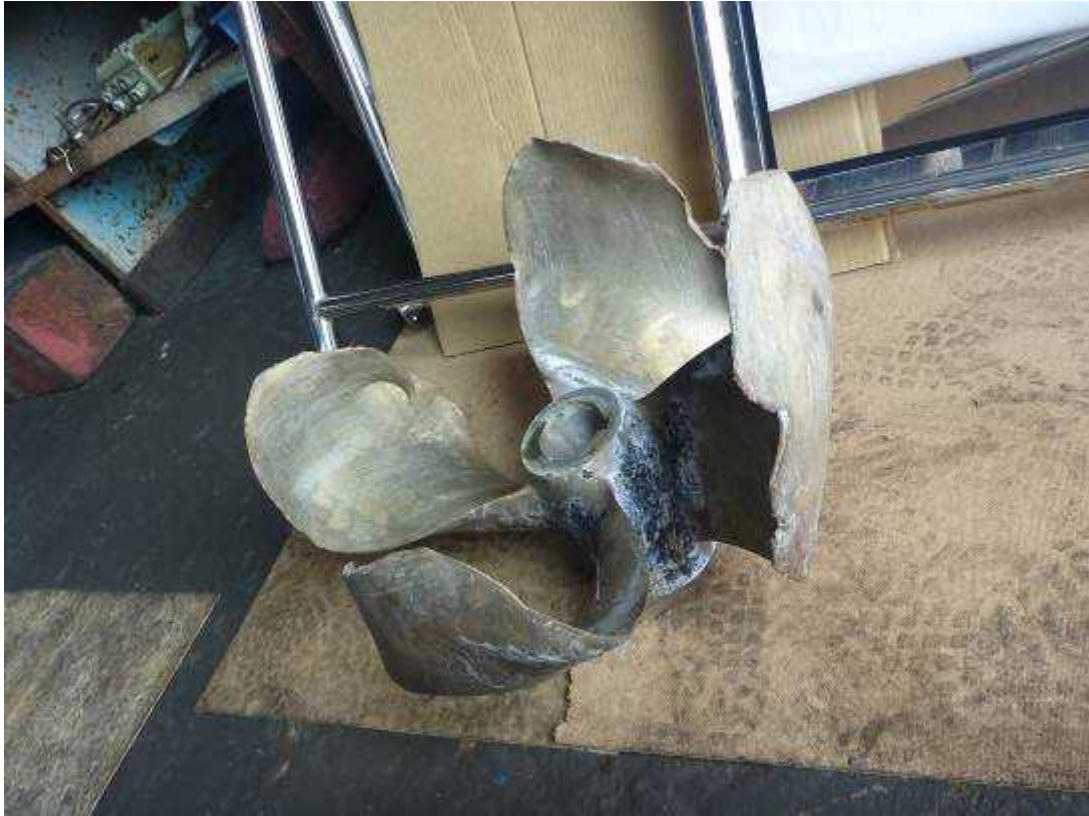
写真1 右舷プロペラ翼損傷状況

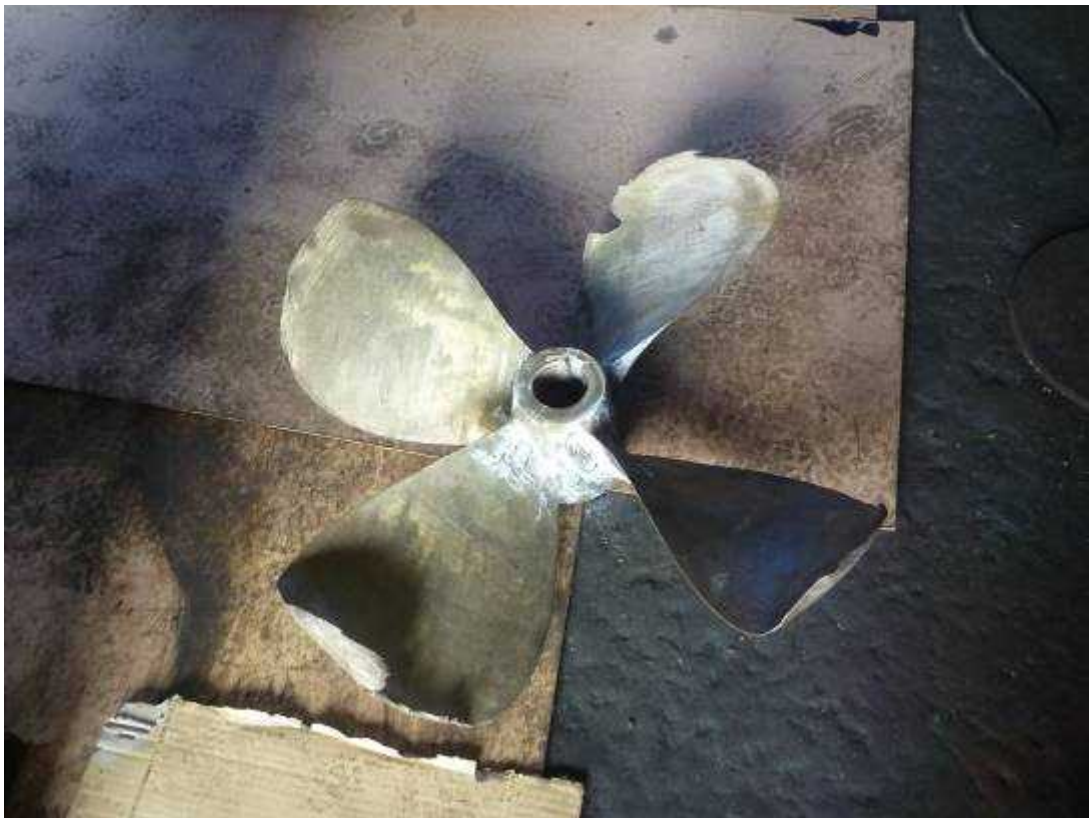
写真2 左舷プロペラ翼損傷状況
