船舶事故調査報告書

事故種類	衝突
発生日時	平成29年12月24日 07時07分ごろ
発生場所	長崎県平戸市生月島北北西方沖 <small>おおばえはな</small> 大礫鼻灯台から真方位330° 4.0海里（M）付近 （概位 北緯33° 29.9′ 東経129° 23.4′）
事故の概要	貨物船 <small>タイライン</small> THAILINE 6 は、東北東進中、また、漁船 <small>いちよう</small> 一洋丸は、南南東進中、両船が衝突した。 THAILINE 6 は、左舷中央部外板に擦過傷を生じ、また、一洋丸は、右舷船首部の亀裂を伴う擦過傷等を生じた。
事故調査の経過	平成29年12月25日、本事故の調査を担当する主管調査官（長崎事務所）ほか1人の地方事故調査官を指名した。 原因関係者から意見聴取を行った。
事実情報 船種船名、総トン数 船舶番号、船舶所有者等 L×B×D、船質 機関、出力、進水等	A 貨物船 THAILINE 6（マレーシア籍）、7,636トン 9100530（IMO番号）、THAILINE SDN. BHD. 113.22m×19.60m×13.20m、鋼 ディーゼル機関、3,937.29kW、1994年6月15日 B 漁船 一洋丸、15.33トン NS2-23355（漁船登録番号）、個人所有 14.99m（Lr）×3.67m×1.19m、FRP ディーゼル機関、433.95kW、昭和55年4月12日
乗組員等に関する情報	A 船長A（中華人民共和国籍） 男性 44歳 免状不詳 航海士A（中華人民共和国籍） 男性 33歳 免状不詳 B 船長B 男性 43歳 一級小型船舶操縦士・特殊小型船舶操縦士・特定 免許登録日 平成7年3月23日 免許証交付日 平成26年9月9日 （平成32年3月22日まで有効）
死傷者等	なし
損傷	A 左舷中央部外板に擦過傷 B 右舷船首部に亀裂を伴う擦過傷、右舷側漁具等に破損

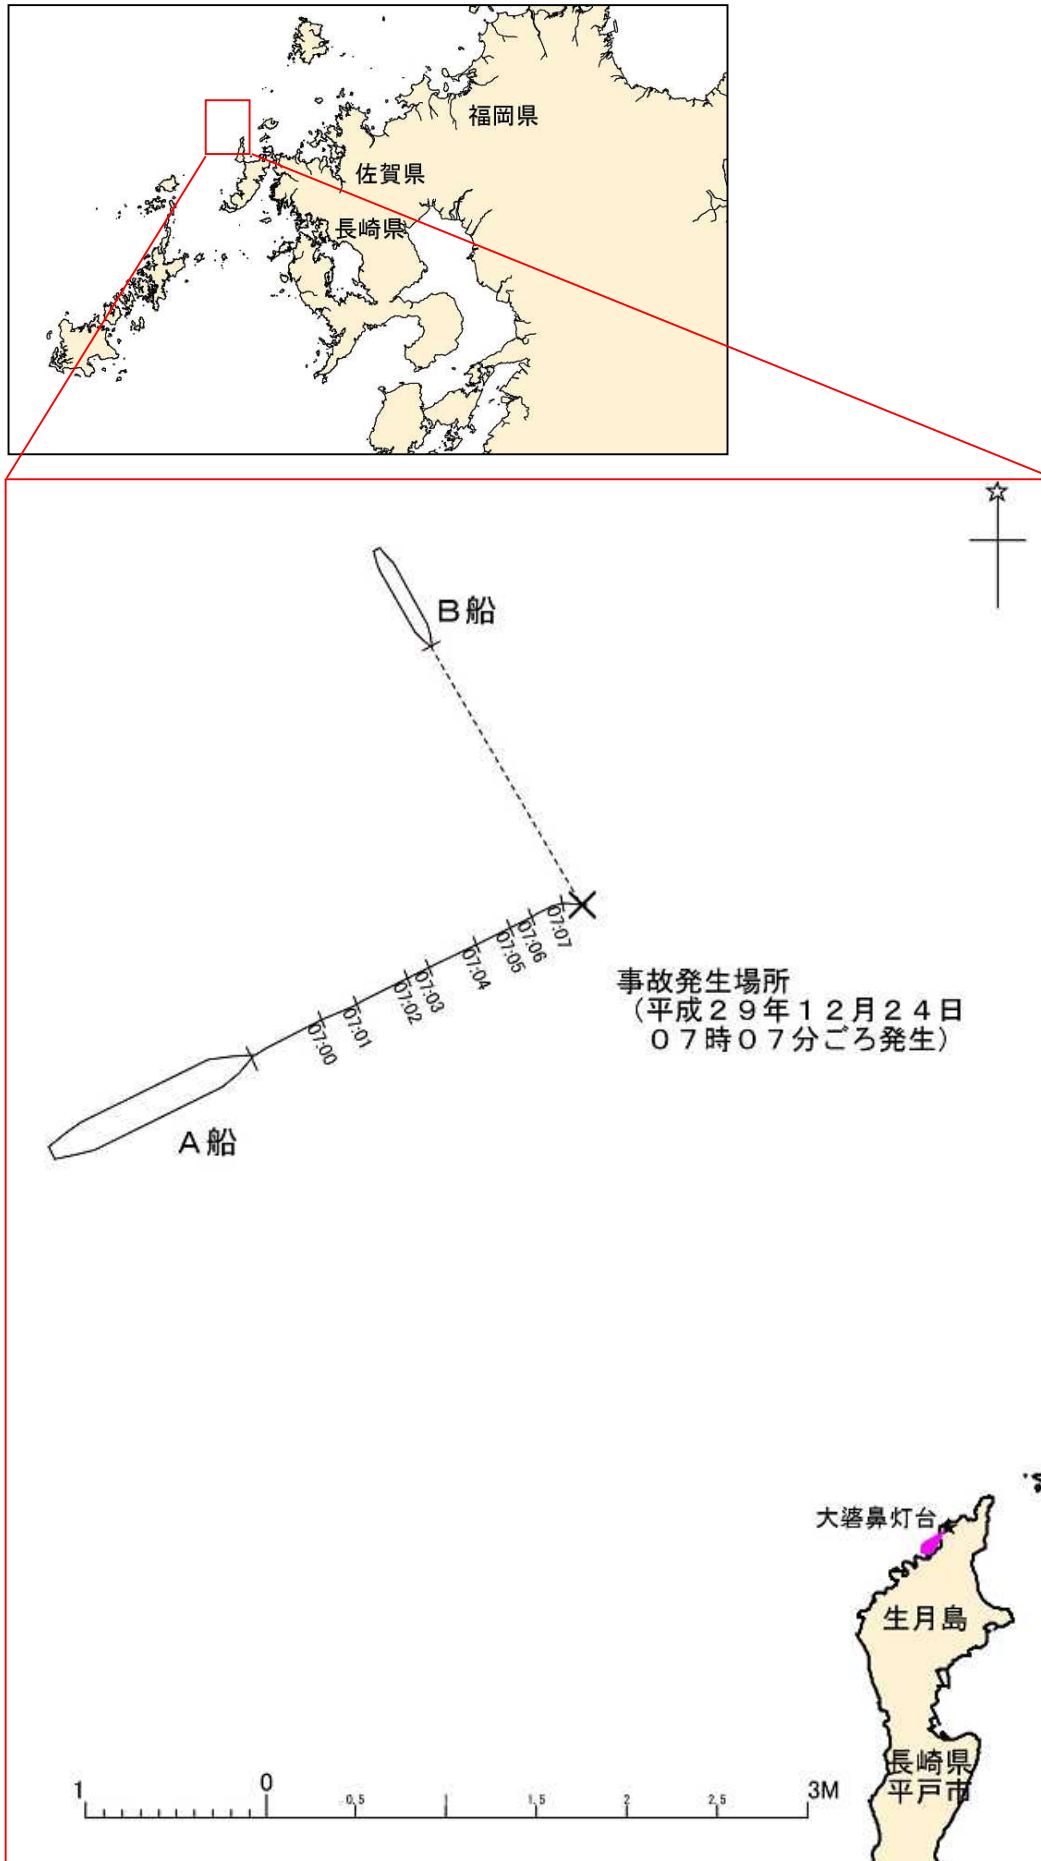
付図1 事故発生経過概略図

<p>気象・海象</p>	<p>気象：天気 曇り、風向 南、風力 3、視界 良好 海象：波高 約0.5m、潮汐 ほぼ低潮時 日出時刻：07時24分ごろ、常用薄明開始時刻：06時57分ごろ</p>
<p>事故の経過</p>	<p>A船は、船長A及び航海士Aほか18人（中華人民共和国籍5人、マレーシア籍5人、フィリピン共和国籍8人）が乗り組み、空倉のまま、平成29年12月14日06時10分（現地時間）ごろ関門港新門司区に向けフィリピン共和国スービック港を出港した。</p> <p>航海士Aは、甲板長と2人で船橋当直に当たり、法定灯火を表示し、レーダー2台を作動させ、約064°（真方位、以下同じ。）の針路及び約12.6ノット（kn）の速力（対地速力、以下同じ。）で、生月島北北西方沖を自動操舵により東北東進中、24日06時57分ごろ、左舷前方約2.1M付近にB船のレーダー映像を探知した。</p> <p>航海士Aは、前路を右方に横切る状態で航行中のB船がA船の進路を避けるものと思い、針路及び速力を保持した。</p> <p>A船は、航海士Aが、接近を続けて間近となったB船に衝突の危険を感じて緩やかに右転を始めるとともに汽笛を吹鳴し、B船が至近に迫ったところで右舵一杯としたものの、07時07分ごろその左舷中央部とB船の右舷船首部とが衝突した。</p> <p>船長Aは、航海士Aに呼ばれて昇橋し、B船と衝突したことを知り、A船の負傷者の有無、船体の損傷状況等を確認し、海上保安庁に本事故の発生を通報するとともに船舶所有者等に連絡した。</p> <p>B船は、船長Bが1人で乗り組み、いか一本釣り漁の目的で、12月20日10時00分ごろ長崎県対馬市豆酛崎西方沖15M付近の漁場に向けて平戸市館浦漁港を出港した。</p> <p>船長Bは、目的の漁場に到着して操業を繰り返し、約16kgの漁獲を得て4日間の操業を終え、24日01時50分ごろ帰途に就き、法定灯火を表示し、レーダー1台を作動させ、約150°の針路及び約8knの速力で、生月島北北西方沖を自動操舵により南南東進した。</p> <p>船長Bは、舵輪の後方で背もたれ付きの椅子に腰を掛けて見張りを行い、館浦漁港まで約12Mとなった頃、海上が穏やかで周囲に他船を見掛けず、操業の疲労もあって眠気を感じ、いつしか居眠りに陥った。</p> <p>船長Bは、衝撃を感じて目を覚まし、B船とA船とが衝突したことに気付いた。</p> <p>船長Bは、しばらくA船を追走したものの、追い付けず、海上保安庁に本事故の発生を通報した。</p> <p>（付図1 事故発生経過概略図、付表1 A船のAIS記録（抜粋）参照）</p>
