船舶事故調査報告書

平成30年7月4日
 運輸安全委員会（海事専門部会）議決
 委員 佐藤 雄二（部会長）
 委員 田村 兼吉
 委員 岡本 満喜子

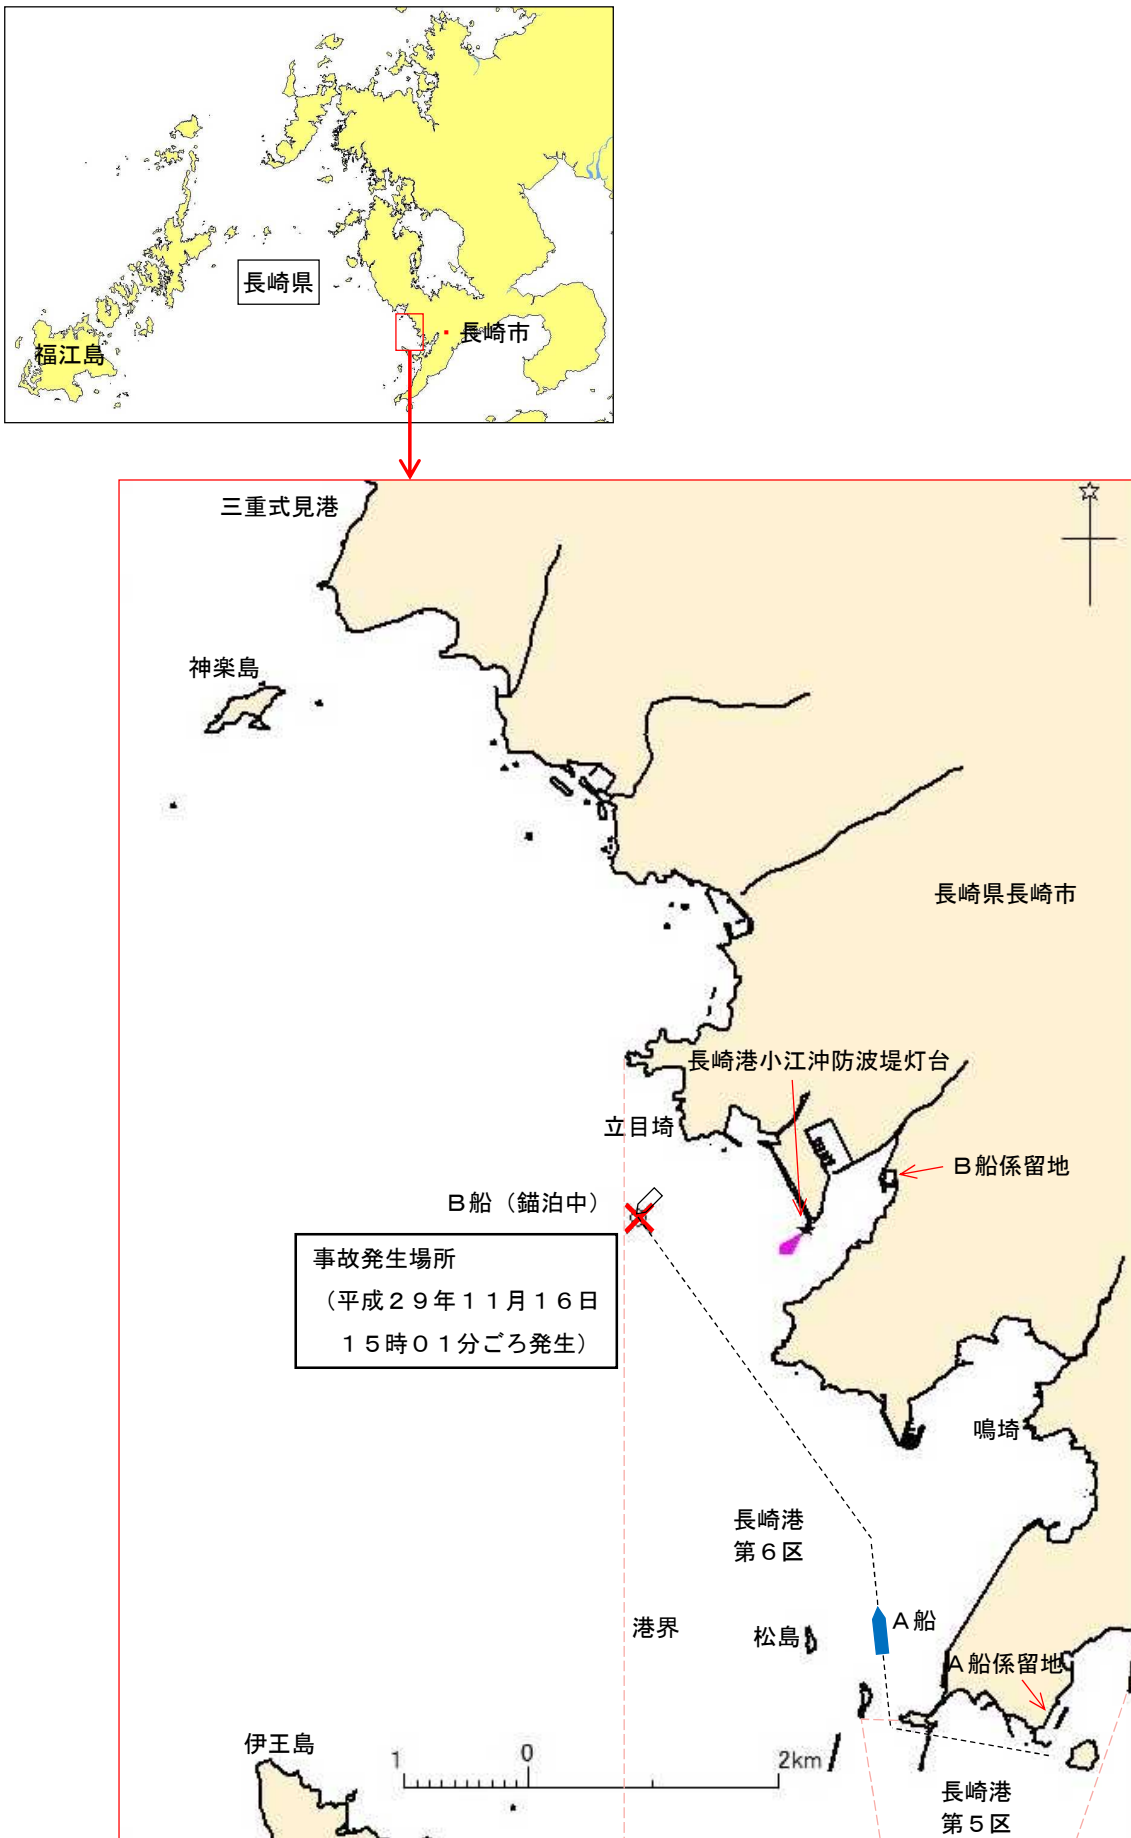
付図1 事故発生経過概略図

<p>損傷</p>	<p>A 右舷船首部外板に擦過傷 B 左舷船首部防舷材に亀裂、左舷船首部の手すりに折損</p>
<p>気象・海象</p>	<p>気象：天気 晴れ、風向 北西、風速 約2～3m/s、視界 良好 海象：波高 約0.5～1.0m、潮汐 上げ潮の中央期</p>
<p>事故の経過</p>	<p>A船は、船長Aが1人で乗り組み、長崎市三重式見港で氷の積込みを行う目的で、平成29年11月16日14時30分ごろ長崎港第5区の係留地を出発した。</p> <p>A船は、船長Aが、操舵室後部の一段高くなった畳を敷いたスペースの前端部に腰を掛けて操船に当たり、レーダー及びGPSプロッターを作動させ、約10～11ノットの対地速力で手動操舵により長崎市松島東方沖を北進した。</p> <p>A船は、長崎市鳴埼南西方沖に至り、船長Aが、目視で転針後の進行方向を確認したところ、航行の支障となる他船を認めなかったため、前路に他船はいないと思い、三重式見港沖の長崎市神楽島に向けて左転し、スマートフォンの操作を行いながら長崎市立目埼南西方沖を北西進した。</p> <p>船長Aは、三重式見港に入港して氷の積込みを行った後、長崎県五島市福江島南東方沖の漁場に向かう途上、海上保安官からスマートフォンに連絡があり、A船とB船とが衝突していたことを知った。</p> <p>B船は、船長Bが1人で乗り組み、あじ釣りの目的で、08時00分ごろ長崎市伊王島東方沖の釣り場へ向けて長崎港第6区の係留地を出発した。</p> <p>B船は、伊王島北東方沖を南西進中、船長Bが風が強く同島東方沖の波が高いように感じたので釣り場を変更することとし、08時14分ごろ立目埼南西方沖の釣り場に到着して錨泊を始め、その後、風が弱まったので、伊王島東方沖の釣り場へ移動した。</p> <p>B船は、再び風が強まったので、14時00分ごろ立目埼南西方沖の釣り場に戻り、船長Bが、右舷前部から重さ約9kgの錨を海中へ投入して直径約14mmの錨索を約50m繰り出し、主機を停止して、錨泊中を示す黒色の球形形象物を船体中央部のマストに表示し、錨泊した。</p> <p>船長Bは、B船の船首が南西方に向いた状態で、後部甲板で機関区画の蓋の左舷側に南方を向いて腰を掛け、さおを出して釣りを行っていたところ、左舷方700～800m付近にB船に向かって接近するA船を視認したが、ふだん、B船が錨泊中に、近くを航行する他船がB船の錨泊場所を隔てた沖側を航行していたので、そのうちA船がB船を避けて航行すると思い、釣りを続けた。</p> <p>B船は、船長Bが、約100mに接近したA船を認め、立ち上がって両手を振って大声を出したものの、A船にB船を避ける気配がなく、危険を感じて左舷船尾部に取り付けられたステップに移動して海</p>

<p>中に飛び込もうと身構えた直後、15時01分ごろその左舷船首部とA船の右舷船首部とが衝突した。</p> <p>船長Bは、A船が停船せずに航行を続けたので、A船の船尾に書かれた船名等を確認した後、118番通報を行った。</p> <p>(付図1 事故発生経過概略図 参照)</p>
その他の事項	<p>船長Aは、本事故前日が休漁となるほど時化^{しげ}ており、本事故当日も高い波が残っていたので、本事故発生場所付近で魚釣りをする小型船はいないと思った。</p>
分析 乗組員等の関与 船体・機関等の関与 気象・海象等の関与 判明した事項の解析	<p>A あり、B あり A なし、B なし A なし、B なし</p> <p>A船は、長崎港第6区を北西進中、船長Aが、スマートフォンの操作を行って船首方の見張りを適切に行っていなかったことから、前路で錨泊中のB船に気付かずに航行し、B船と衝突したものと考えられる。</p> <p>船長Aは、本事故前日が休漁となるほど時化^{しげ}ており、本事故当日も高い波が残っていたので、本事故発生場所付近で魚釣りをする小型船はいないと思ったこと、及び本事故当時、鳴埼南西方沖で転針後の進行方向を確認した際、航行の支障となる他船を認めなかったため、前路に他船はいないと思ったことから、船首方の見張りを適切に行っていなかったものと考えられる。</p> <p>B船は、長崎港第6区において錨泊中、船長Bが、左舷方700～800m付近にB船に向かって接近するA船を認めた際、A船がB船を避けてくれると思い、錨泊を続けたことから、衝突を避けるための措置が遅れ、A船と衝突したものと考えられる。</p> <p>船長Bは、ふだん、B船が錨泊中に、近くを航行する他船がB船の錨泊場所を隔てた沖側を航行していたので、そのうちA船がB船を避けてくれると思ったことから、錨泊を続けたものと考えられる。</p>
原因	<p>本事故は、長崎港第6区において、A船が、北西進中、B船が、錨泊中、船長Aが、前路に他船はいないと思い、船首方の見張りを適切に行っておらず、また、船長Bが、A船がB船を避けてくれると思い、錨泊を続けたため、両船が衝突したものと考えられる。</p>

再発防止策	<p>今後の同種事故等の再発防止に役立つ事項として、次のことが考えられる。</p> <ul style="list-style-type: none"> ・航行中は操船に専念し、目視やレーダーを活用するなどして常時適切な見張りを行うこと。 ・錨泊中に接近する他船を認めた場合は、他船が避けてくれると思わず、余裕がある時機に錨索を解放して移動するなど、衝突を避けるための措置を講じること。
