船舶事故調査報告書

事故種類	衝突（岸壁）
発生日時	平成30年2月16日 17時40分ごろ
発生場所	沖縄県中城湾港津堅地区 津堅島灯台から真方位199°520m付近 （概位 北緯26°14.7′ 東経127°56.1′）
事故の概要	旅客船フェリーくがには、離岸作業中、岸壁に衝突した。 フェリーくがには、旅客2人が負傷し、左舷船尾部に擦過傷を生じ、また、岸壁のコンクリートに欠損を生じた。
事故調査の経過	平成30年2月19日、本事故の調査を担当する主管調査官（那覇事務所）ほか1人の地方事故調査官を指名した。 原因関係者から意見聴取を行った。
事実情報 船種船名、総トン数 船舶番号、船舶所有者等 L×B×D、船質 機関、出力、進水等	旅客船 フェリーくがに、136トン 140821、有限会社神谷観光（A社） 39.30m×8.30m×2.68m、鋼 ディーゼル機関2基、734kW（合計）、平成20年7月1日
乗組員等に関する情報	船長 男性 56歳 六級海技士（航海） 免許年月日 平成17年10月27日 免状交付年月日 平成27年10月19日 免状有効期間満了日 平成32年10月26日
死傷者等	重傷 1人（旅客A）、軽傷 1人（旅客B）
損傷	本船 左舷船尾部に擦過傷 岸壁 コンクリートに欠損
気象・海象	気象：天気 曇り、風向 南～南西、風速 約7～8m/s、視界 良好 海象：海上 平穏、潮汐 満潮時 日没時刻：18時22分ごろ
事故の経過	本船は、船長ほか3人（以下「甲板員A」、「甲板員B」及び「機関長」という。）が乗り組み、旅客A及び旅客Bほか166人を乗せ、沖縄県うるま市平敷屋漁港に向け、中城湾港津堅地区（以下「津堅地区」という。）の北東側にある岸壁に船首着けした状態から離岸作業を開始した。

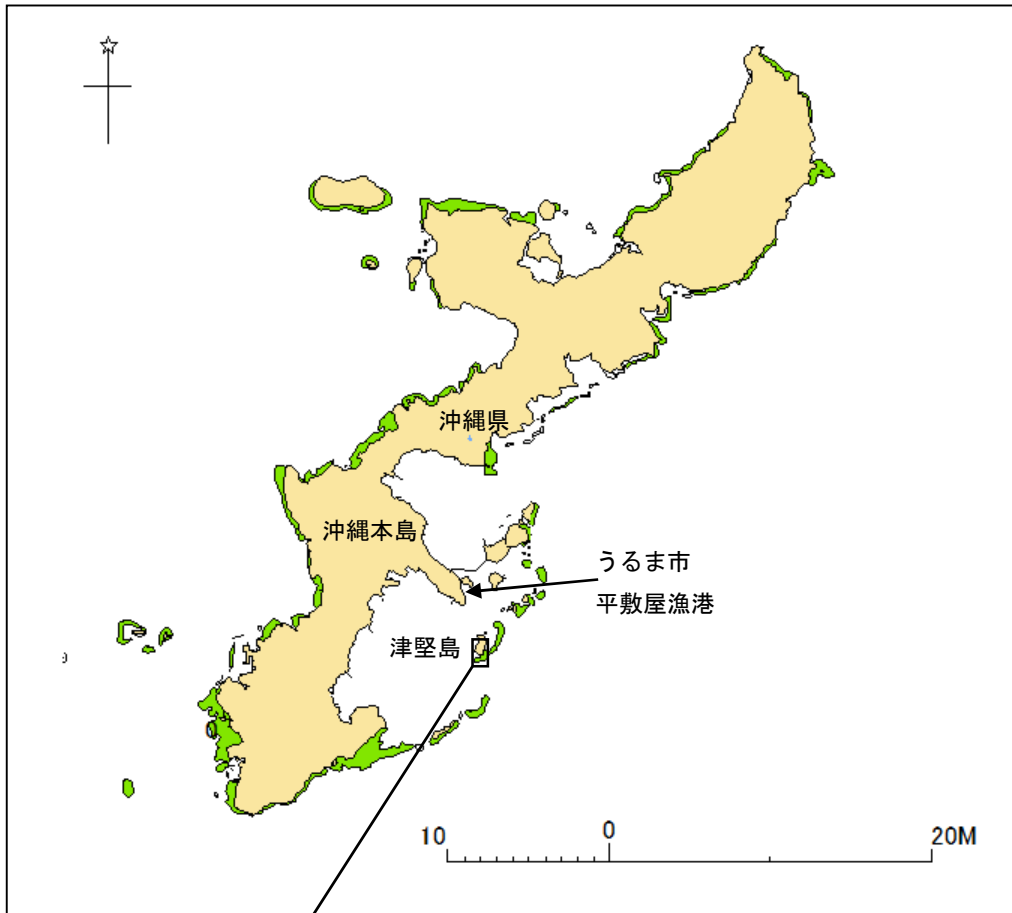
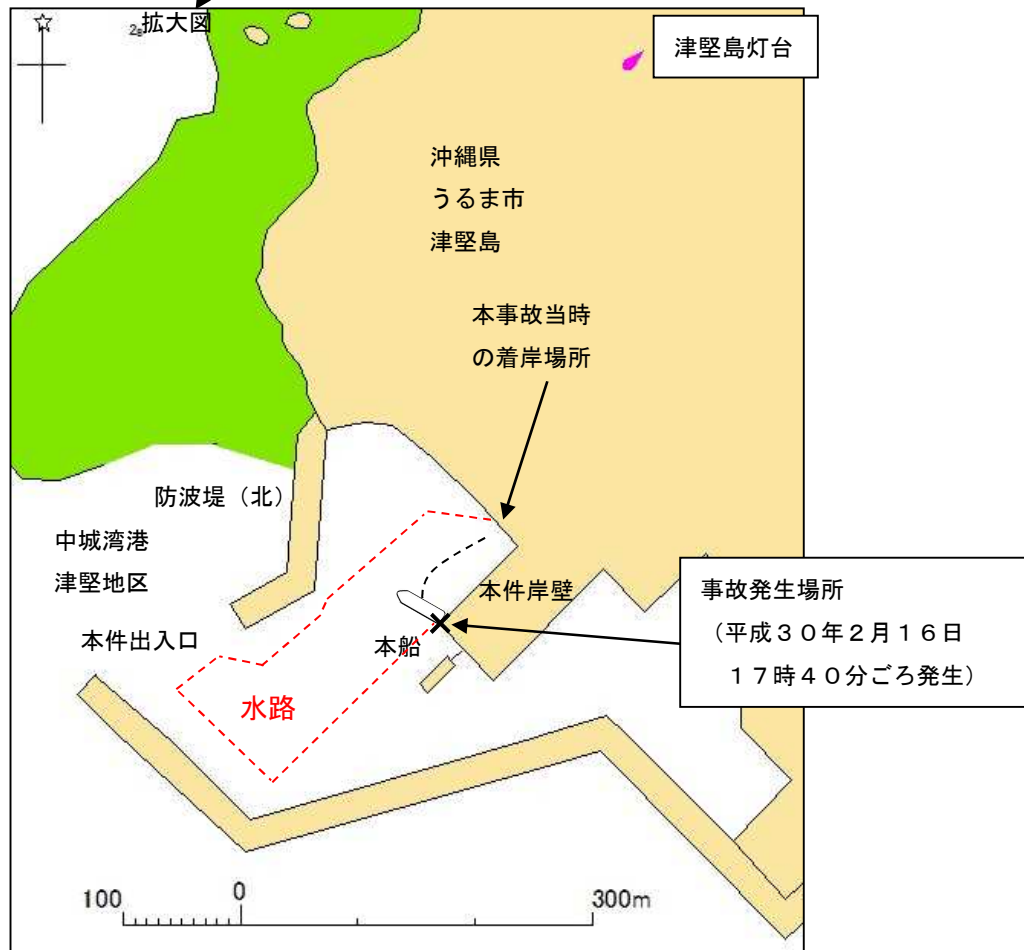
付図1 事故発生経過概略図

<p>船長は、約10年間本船に乗り組み、離着岸作業の経験が豊富であった。</p>
<p>分析</p> <p>乗組員等の関与 船体・機関等の関与 気象・海象等の関与 判明した事項の解析</p>	<p>あり なし なし</p> <p>本船は、津堅地区において、船首着けした状態から右舷主機を前進、左舷主機を後進として、後進しながら左回頭中、船長が、南～南西風を受けると圧流されると思い、防波堤前面の浅瀬への接近状況に注意を向け、船尾方の本件岸壁への接近状況を確認していなかったことから、左舷船尾部が本件岸壁に衝突したものと考えられる。</p> <p>船長は、ふだん南～南西風を受けるときと同じように操船して本件岸壁の南方に向かっているつもりであったものと考えられる。</p> <p>本船は、左舷主機の後進推力がふだんよりも強かったことから、本件岸壁に近づいたものと考えられる。</p>
<p>原因</p>	<p>本事故は、本船が、津堅地区において、船首着けした状態から右舷主機を前進、左舷主機を後進として、後進しながら左回頭中、船長が、南～南西風を受けると圧流されると思い、防波堤前面の浅瀬への接近状況に注意を向け、船尾方の本件岸壁への接近状況を確認していなかったため、左舷船尾部が本件岸壁に衝突したものと考えられる。</p>
<p>再発防止策</p>	<p>A社は、本事故後、出港時に船首尾に見張り員を配置し、船内通信装置を使用して船橋と船首尾部との間で連絡を行うこととともに、航行中に車両区域への出入りを禁止する掲示を行うなどの措置を講じた。</p> <p>今後の同種事故等の再発防止及び被害の軽減に役立つ事項として、次のことが考えられる。</p> <ul style="list-style-type: none"> ・ 定期的に入出港する港であっても、後進中、後方の見通しが悪い場合は、船尾部に見張り員を配置して、船橋と船尾部との間で十分に連絡をとりながら操船すること。 ・ 慣れた港であっても、慎重に操船すること。 ・ 航行中、旅客が車両甲板に立ち入らないようにすること。

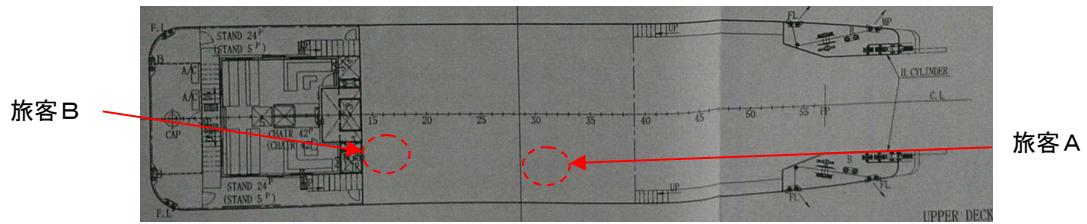
付図2 本事故当時の旅客A及び旅客Bが立っていた場所

船長は、本事故当時、車両を積載しておらず、旅客が多かったので、車両区域への立入りを禁止していなかった。

甲板員Aは、付近の手摺りに^す掴まりながら揚収した船首ランプドアに固定ピンを差し込んでいたところ、衝突の衝撃を受け、車両甲板を見ると尻餅をついている旅客Aを認めた。

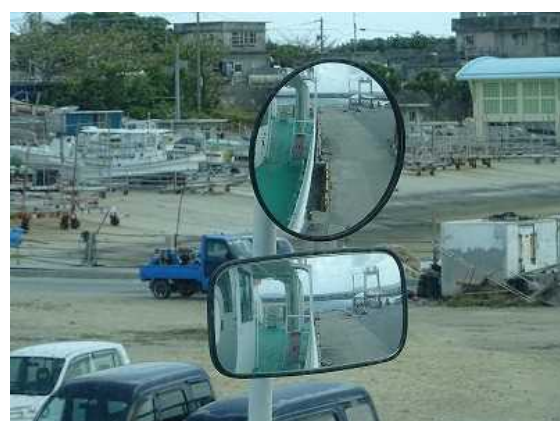
写真6 右舷側のバックミラー

船長は、ふだん後進しているとき、船橋船尾側の窓、船橋の右舷船首及び左舷船首に備え付けたバックミラーを見て、船尾方の障害物への接近状況を確認していたが、慣れた港であり、離岸を開始するとき船尾方を視認しただけで、後進中に船尾方を見ていなかったと本事故後に思った。
