船舶事故調査報告書

事故種類	乗揚
発生日時	平成29年11月12日 14時55分ごろ
発生場所	岩手県宮古市日出島漁港東方沖 閉伊埼灯台から真方位296° 2.3海里（M）付近 （概位 北緯39° 40.3′ 東経141° 58.9′）
事故の概要	遊覧船第16陸中丸は、日出島漁港東方沖を南西進中、暗岩に乗り揚げた。 第16陸中丸は、左舷推進器の曲損等を生じた。
事故調査の経過	平成29年11月13日、本事故の調査を担当する主管調査官（仙台事務所）を指名した。 なお、後日、1人の地方事故調査官を新たに指名した。 原因関係者から意見聴取を行った。
事実情報 船種船名、総トン数 船舶番号、船舶所有者等 L×B×D、船質 機関、出力、進水等	遊覧船 第16陸中丸、109トン 130522、岩手県北自動車株式会社（A社） 29.01m（Lr）×6.30m×2.53m、鋼及び軽合金 ディーゼル機関2基、1,016kW（合計）、昭和63年4月
乗組員等に関する情報	船長 男性 69歳 三級海技士（航海） 免許年月日 昭和44年4月4日 免状交付年月日 平成28年3月23日 免状有効期間満了日 平成33年4月19日
死傷者等	なし
損傷	左舷推進器翼の曲損、左舷舵板の脱落等
気象・海象	気象：天気 晴れ、風向 西、風力 1、視界 良好 海象：波高 約0.5m、潮汐 下げ潮の中央期、潮高 約95cm（宮古）
事故の経過	本船は、船長ほか3人が乗り組み、旅客20人を乗せて宮古市姉ヶ崎東方沖までの折り返し遊覧（所要時間約40分）の目的で宮古市浄土ヶ浜の定係棧橋を出発し、船長が舵輪の前にある操縦席に腰を掛けて手動操舵により操船に当たり、約11ノットの対地速力で北進して日出島漁港とその東方にある日出島との間を通過した後、姉ヶ崎付近で反転して南進した。

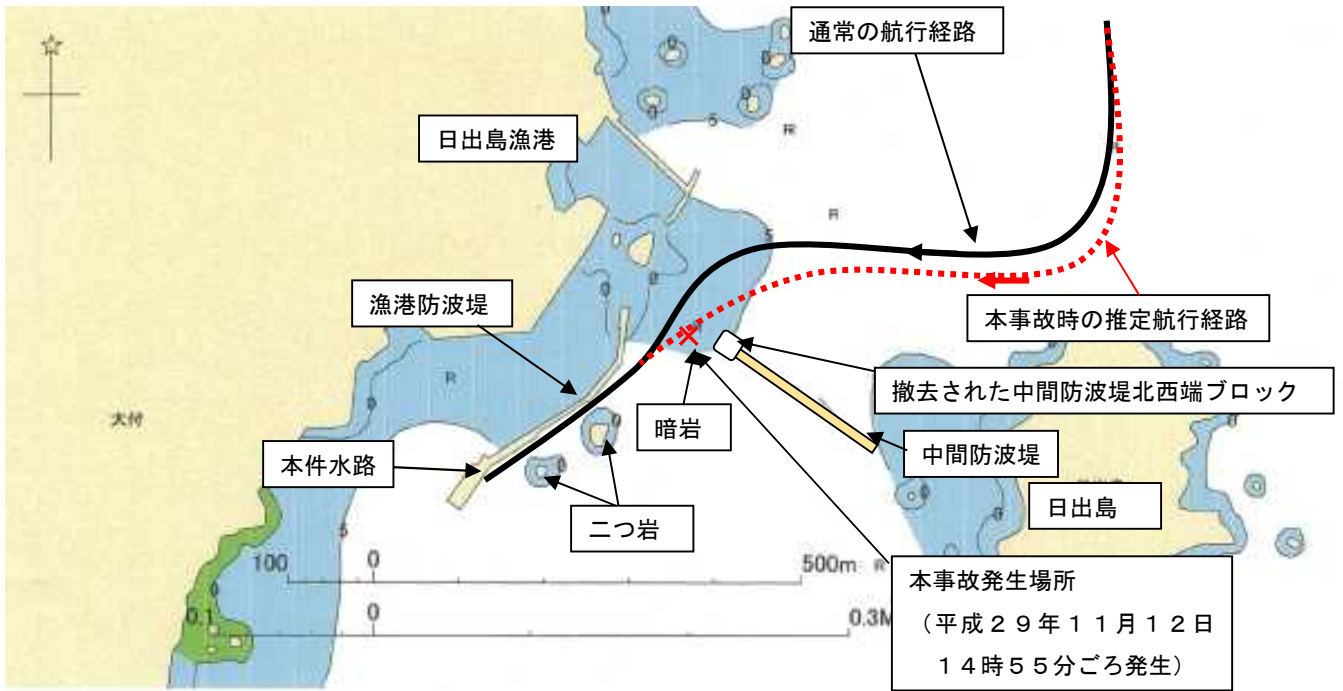
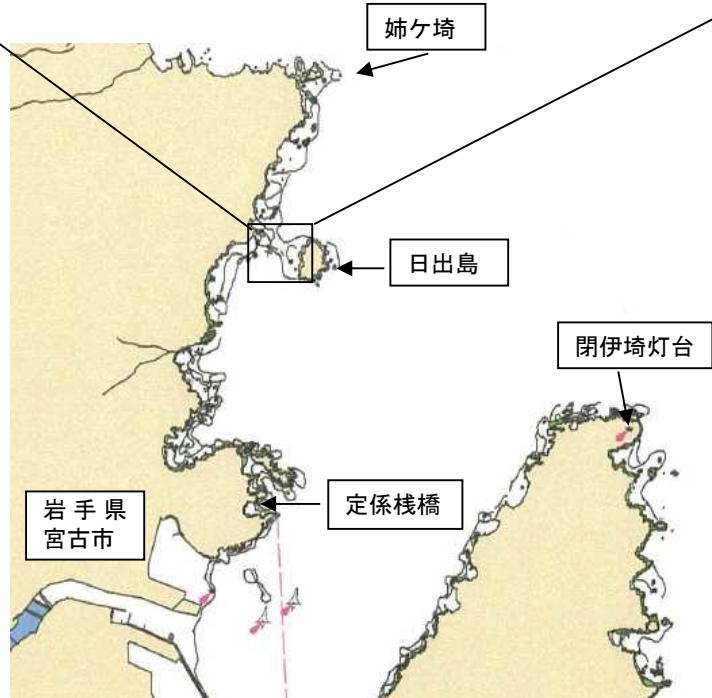
付図1 事故発生経過概略図

<p>本船は、日出島漁港南側から南西方向に延びる約300mの防波堤（以下「漁港防波堤」という。）と漁港防波堤沖約50mにある漁港防波堤に沿って並んだ二つの水上岩礁（以下「二つ岩」という。）との間の水路（以下「本件水路」という。）を北東側から南西側へ通過しようと日出島北方で右転した。</p> <p>本船は、日出島漁港と日出島西岸との距離約400mの間の中間部に北西から南東方向に築造された約200mの防波堤（以下「中間防波堤」という。）を左方に見ながら西進した。</p> <p>船長は、本件水路北側入口に向け、左転する際に目印としていた中間防波堤北西端のブロックとの航過距離及び漁港防波堤北方沖にある水上岩礁との距離を目測し、舵を左に約7～10°取ってゆっくり回頭し、二つ岩北側の岩と漁港防波堤南端との間の本件水路が見通せるようになる所で舵を戻した。</p> <p>本船は、本件水路北側に向けて南西進中、14時55分ごろ、船長が、ロープをプロペラに巻いたような衝撃を船尾船底に感じた。</p> <p>船長は、本件水路が狭かったので、本件水路を過ぎてから主機を中立運転とし、甲板員に船底等の調査を指示して浸水等の異常がないことを確認した後、主機を前後進に作動させて確認したところ、自力で定係棧橋までの航行が可能と思い、A社の浄土ヶ浜事務所の担当者に無線で連絡して帰航した。</p> <p>本船は、潜水業者が13日に潜水調査したところ、左舷推進器翼が損傷し、左舷舵板が脱落しており、A社の担当者が海上保安庁等に本事故の発生を通報した。</p> <p>本船は、後日、造船所で左舷推進器翼、左舷舵板等が修理された。（付図1 事故発生経過概略図、写真1 本船、写真2 左舷推進器翼、写真3 左舷舵板脱落部 参照）</p>
<p>その他の事項</p>	<p>船長は、二つ岩北側の岩と漁港防波堤南端との見通し線上で二つ岩と本船が左転する地点との中間付近に暗岩（以下「本件暗岩」という。）があることを知っており、本件暗岩付近を通り過ぎたと思った頃に衝撃を感じたので、本船が本件暗岩に乗り揚げたと本事故後に思った。</p> <p>船長は、中間防波堤北西端のブロックが平成29年9月ごろに一部撤去された後、5回程度本件水路を航行した。</p> <p>船長は、日出島北方で右転した際、日出島に近づき過ぎていていつもより南側を西進したこと、及びその後左転する際、目印の一つとしていた中間防波堤北西端のブロックが一部撤去されていたことを本事故当時失念し、本事故当時の中間防波堤北西端から船首線までの距離を目測して左転を始めたことで、いつもより早く左転したかもしれないと本事故後に思った。</p> <p>本船の基準航路は、運航マニュアルの運航基準図に記載されてい</p>

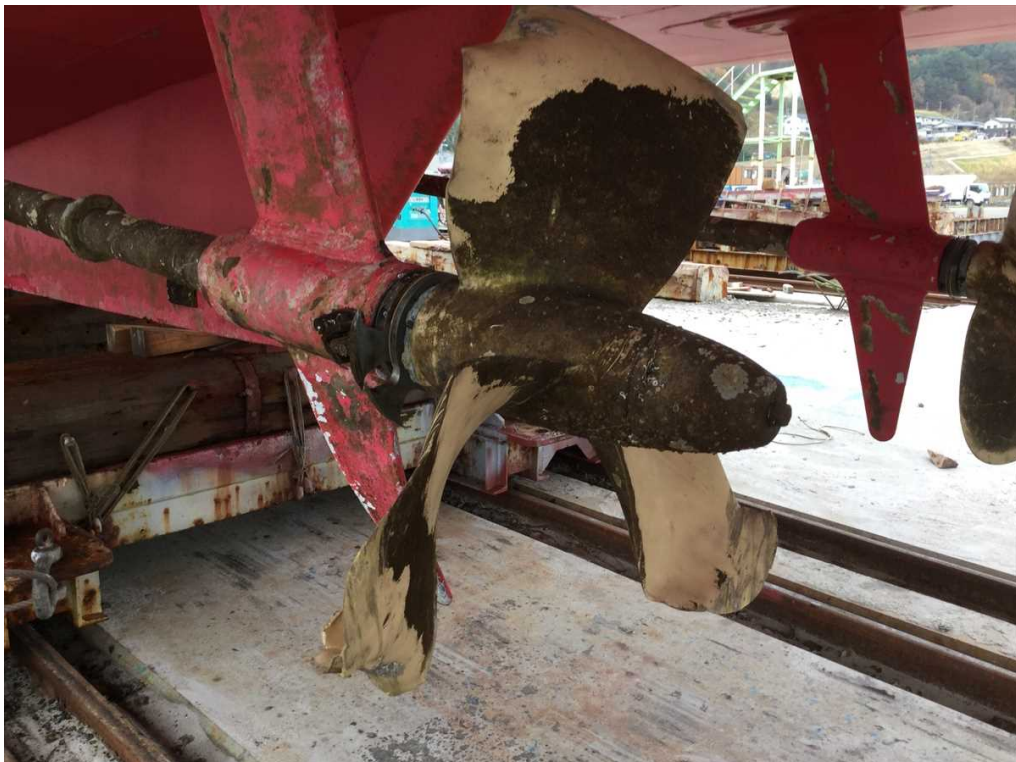
写真2 左舷推進器翼

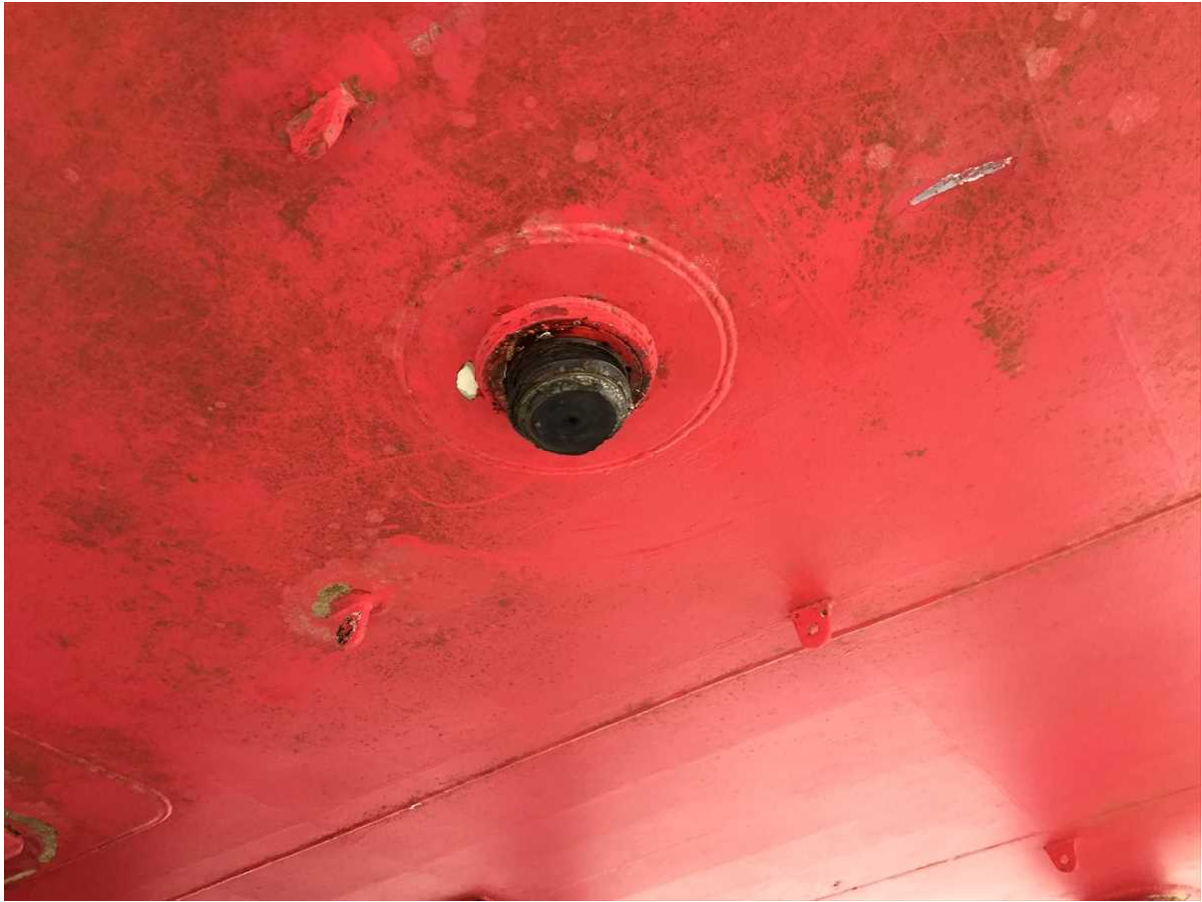
写真3 左舷舵板脱落部
