船舶事故調査報告書

事故種類	乗揚
発生日時	平成30年2月5日 10時53分ごろ
発生場所	宮城県仙台塩釜港塩釜区 地藏島灯台から真方位090° 820m付近 （概位 北緯38° 19.4′ 東経141° 04.8′）
事故の概要	セメント運搬船第六芙蓉丸は、仙台塩釜港塩釜区の航路を西進中、電源が喪失して主機が停止し、航路外の浅所に乗り揚げた。 第六芙蓉丸は、船首部船底外板に擦過傷を生じた。
事故調査の経過	平成30年2月7日、本事故の調査を担当する主管調査官（仙台事務所）ほか1人の地方事故調査官を指名した。 原因関係者から意見聴取を行った。
事実情報 船種船名、総トン数 船舶番号、船舶所有者等 L×B×D、船質 機関、出力、進水等	セメント運搬船 第六芙蓉丸、3,610トン 141212、NSユナイテッド内航海運株式会社（船舶管理会社） 98.02m×16.00m×8.50m、鋼 ディーゼル機関、2,721kW、平成22年1月15日
乗組員等に関する情報	船長 男性 57歳 三級海技士（航海） 免許年月日 昭和56年6月16日 免状交付年月日 平成27年5月28日 免状有効期間満了日 平成32年5月27日 機関長 男性 31歳 三級海技士（機関）（機関限定） 免許年月日 平成19年3月26日 免状交付年月日 平成28年12月15日 免状有効期間満了日 平成34年3月25日
死傷者等	なし
損傷	船首部船底外板に擦過傷
気象・海象	気象：天気 晴れ、風向 北西、風力 3、視界 良好 海象：海上 平穏、潮汐 下げ潮の中央期
事故の経過	本船は、船長及び機関長ほか8人が乗り組み、船長が、船橋で操船

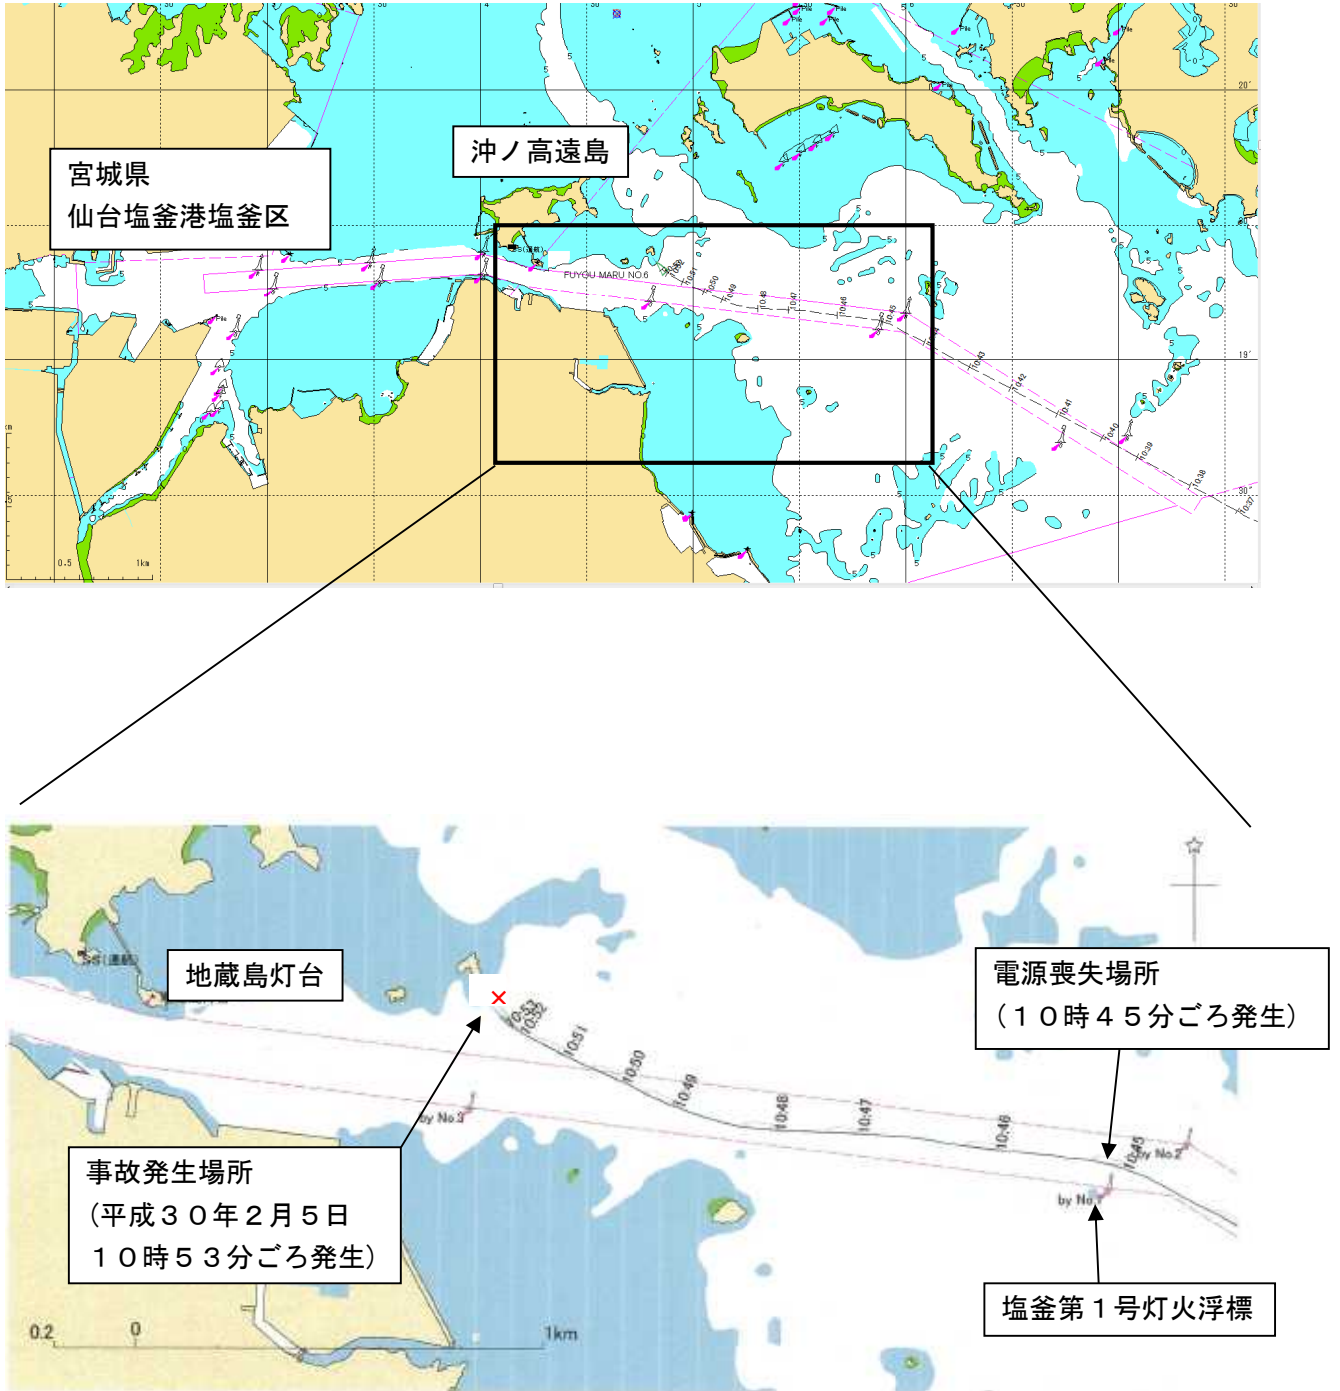
付図1 事故発生経過概略図

<p>指揮に当たり、機関長を船橋左舷後部にある機関監視制御盤での機関管理に、二等航海士を操船の補助に、甲板手を操舵にそれぞれ当たらせ、仙台塩釜港塩釜第2区の東ふ頭に向け、平成30年2月5日10時40分ごろ同港塩釜区の航路東口から入航し、主機を全速力前進として約11ノットの対地速力で西進していた。</p> <p>船長は、塩釜第1号灯浮標を左舷側に見て航路に沿って左転した後、スタンバイエンジンを機関長に指示した。</p> <p>機関長は、軸発電機を単独運転としていたところ、予備電力を確保する目的で、2号発電補機との並列運転にすることとし、10時45分ごろ機関監視制御盤のパネル操作により無負荷で暖気運転としていた2号発電補機の自動同期投入を行った。</p> <p>機関長は、自動同期投入操作を行った直後から、機関監視制御盤のモニターで軸発電機の出力が徐々に低下していくのを認め、機関制御室にいた一等機関士に電話で状況を確認しようとしていたところ、電源が喪失し、次いで主機が停止した。</p> <p>機関長は、スタンバイ状態としていた1号発電補機が自動で立ち上がって電源が復旧したものの、主機が停止していたので、直ちに機関室に降り、主機をリセットして始動の準備を行った。</p> <p>船長は、本船が前進行きあしにより航路の北側から出る態勢であったので、舵等の作動状況から電源が復旧したのを確認し、船尾方約0.3海里のところに後続船がいたので、航路を外れた後に投錨することとした。</p> <p>船長は、後続船にVHF無線電話で主機が停止したので投錨する旨を伝え、目視で本船が航路の北側に外れたことを確認した後、右舷錨を、次いで左舷錨を投下した。</p> <p>本船は、右舷錨鎖を3節半、左舷錨鎖を1節半伸出し、10時53分ごろに行きあしが止まった。</p> <p>機関長は、機関室から船橋に戻り、船長に主機の使用が可能な旨を報告し、10時55分ごろ主機を始動した。</p> <p>船長は、船尾方の水深が十分であることを確認した後、11時00分ごろ、主機を後進としたものの本船が移動しなかったため、本船が乗り揚げていることに気付いた。</p> <p>船長は、海上保安庁に本事故の発生を通報し、浸水がないことを確認してタグボートを要請し、潮位が高くなった15時40分ごろタグボート2隻により引き出された後、自力で航行して仙台塩釜港塩釜第2区の東ふ頭に着岸した。</p> <p>(付図1 事故発生経過概略図、付図2 発電機ACB系統図、写真1 本船、写真2 アラームリスト 参照)</p>

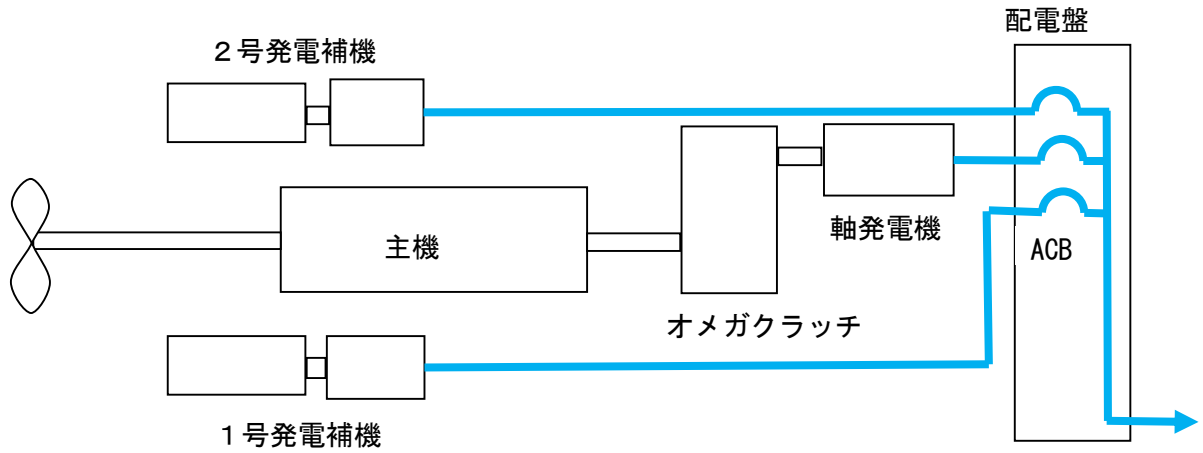
付図2 発電機ACB系統図

軸発電機用ACBの異常トリップは、2号発電補機を自動同期投入した際、ACB自動同期投入が完了したにもかかわらずACB自動同期投入検出リレーが検出しなかったため、電力管理システムが、同期がとれていないと判断し、同期をとるように軸発電機からの電源の周波数を下げるように働き、軸発電機の出力が低下して逆電力が働いたことを検出したことで発生した。

電源喪失は、2号発電補機のACB自動同期投入が完了したにもかかわらず、ACB自動同期投入検出リレーが検出しなかったため、電力管理システムが、ACB自動同期投入を3回繰り返したが、60秒以内に投入が成功しなかったと判断し、タイムエラーとして2号発電補機のACBを異常トリップさせたことで発生した。

<p>本船は、乗り揚げた後、周囲の底質を確認したところ、泥であった。</p> <p>本船の喫水は、船首6.23m、船尾6.91mであった。</p> <p>本船は、高炉セメント約5,000tを積載しており、満載状態であった。</p> <p>本船は、4月21日までに配電盤のACB自動同期投入の検出リレーを交換し、その後正常に作動することを確認した。</p>
<p>分析</p> <p>乗組員等の関与 船体・機関等の関与 気象・海象等の関与 判明した事項の解析</p>	<p>なし あり なし</p> <p>本船は、仙台塩釜港塩釜区の航路を西進中、軸発電機の単独運転から2号発電補機との並列運転に切り換えようとした際、2号発電補機の同期投入を検出リレーの不具合で検出できず、周波数を下げようと動作して、軸発電機が停止したことから、電源が喪失して主機が停止し、応急措置として航路外に投錨したものの前進行きあしにより浅所に乗り揚げたものと考えられる。</p> <p>本船は、配電盤の電力管理システムが、2号発電補機のACB自動同期投入の成功をACB自動同期投入検出リレーの不具合により、検出できなかったことから、軸発電機の逆電力を検出し、また、2号発電補機の自動同期投入失敗と検出してACBが異常トリップし、電源が喪失したものと考えられる。</p>
<p>原因</p>	<p>本事故は、本船が、仙台塩釜港塩釜区の航路を西進中、軸発電機の単独運転から2号発電補機との並列運転に切り換えようとした際、2号発電補機の同期投入を検出リレーの不具合で検出できず、周波数を下げようと動作して、軸発電機が停止したため、電源が喪失して主機が停止し、応急措置として航路外に投錨したものの前進行きあしにより浅所に乗り揚げたものと考えられる。</p>
<p>再発防止策</p>	<p>船舶所有会社は、本事故後、関係船舶の船長に対し、発電機の並列運転切り換え作業を航路入航前の広い海域で実施することを指示した。</p> <p>今後の同種事故等の再発防止に役立つ事項として、次のことが考えられる。</p> <ul style="list-style-type: none"> ・ 発電機の同期運転を行った際、不具合が発生した場合は、事象の軽重を問わず、速やかに修理を行うこと。 ・ 発電機の切り換え等、入港に伴う準備作業は、ブラックアウトしても安全な広い海域で、余裕のある時機に行い、また、安全運航マニュアルにその旨を記載することが望ましい。
