船舶事故調査報告書

事故種類	衝突（消波ブロック）
発生日時	平成29年1月2日 06時03分ごろ
発生場所	静岡県静岡市清水港 清水港外防波堤南灯台から真方位018°640m付近 （概位 北緯35°02.0′ 東経138°31.3′）
事故の概要	貨物船 ^{ニッケイバルデ} NIKKEI VERDEは、入航中、外港防波堤の消波ブロックに衝突した。 NIKKEI VERDE は、右舷 No. 1 バラストタンク内部溶接部に亀裂を伴う外板の凹損を生じた。
事故調査の経過	平成29年1月2日、本事故の調査を担当する主管調査官（横浜事務所）ほか1人の地方事故調査官を指名した。 原因関係者から意見聴取を行った。
事実情報 船種船名、総トン数 船舶番号、船舶所有者等 L×B×D、船質 機関、出力、進水等	貨物船 NIKKEI VERDE（パナマ共和国籍）、29,829トン 9452907（IMO番号）、T.S. Central Shipping Co. Ltd. 188.50m×32.26m×17.15m、鋼 ディーゼル機関、7,686kW、2011年10月3日
乗組員等に関する情報	船長（フィリピン共和国籍） 男性 61歳 締約国資格受有者承認証 船長（パナマ共和国発給） 交付年月日 2016年11月4日 （2021年9月1日まで有効） 水先人 男性 69歳 清水水先区一級水先人水先免状 免許年月日 平成12年12月19日 免状交付年月日 平成27年12月4日 有効期間満了日 平成30年12月18日
死傷者等	なし
損傷	本船 右舷 No. 1 バラストタンク内部溶接部に亀裂を伴う外板の凹損
気象・海象	気象：天気 曇り、風向 北北西、風速 約3m/s、視界 良好 海象：海上 平穏、潮汐 上げ潮の末期 日出時刻：06時54分
事故の経過	本船は、船長ほか19人（全員フィリピン共和国籍）が乗り組み、

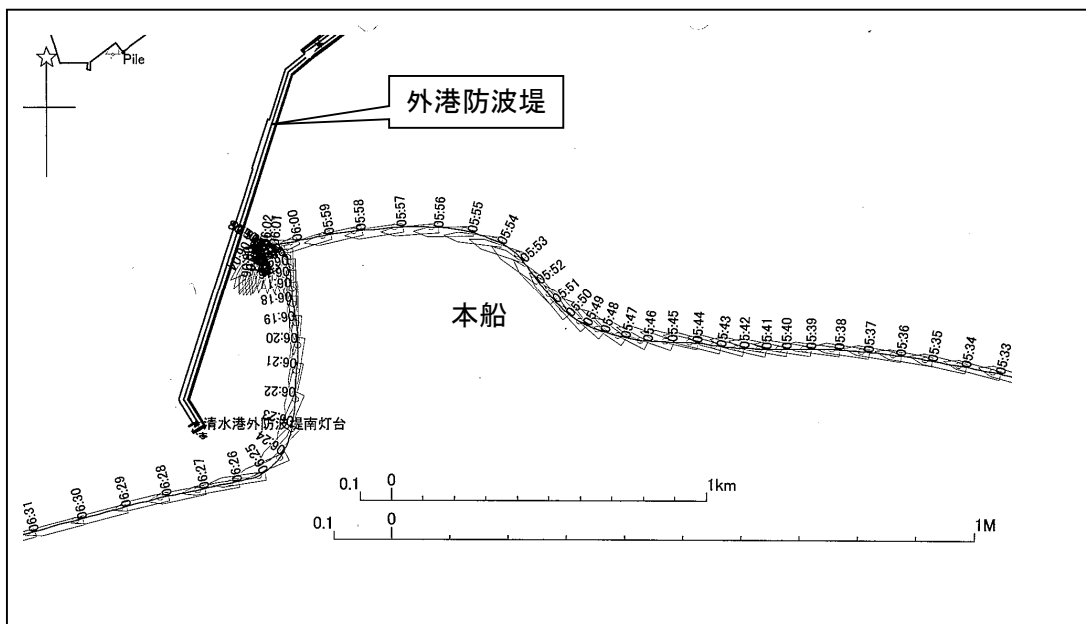
付図2 航行経路図

<p>ったので、一旦本船の行きあしを止め、タグボート（2隻手配し、うち1隻は港内で待機していた。）の支援を受けて左回頭すれば良かったと本事故後に思った。</p> <p>水先人は、本船が思うように左回頭しなくなった際、左回頭することを断念する時機が遅れたのではないかと本事故後に思った。</p> <p>本船は、水先人が左回頭することを断念し、主機を停止したときの位置が外港防波堤東方沖で、外港防波堤との距離が約430mであり、速力が約4.0knであった。</p> <p>水先人は、本船が左回頭することを断念した際、主機を順次全速力後進までかけたものの、これまでの経験から、通常の後進操作で前進行きあしを止めることができると思い、全速力後進をかける時機が遅れたのではないかと本事故後に思った。</p> <p>本船の操縦性能表によれば、貨物積載時、微速力前進（約5.9kn）で舵角35°として左旋回したときの旋回縦距は約521mで、旋回横距は約257mであり、また、微速力前進中、後進発令後の最短停止距離は約400mで、所要時間は約3分54秒であった。</p> <p>水先人は、本船の旋回縦距が船の長さの約3倍であることを知っていた。</p> <p>水先人は、約16年間の水先の経験があり、月に30～35隻の水先を行うとともに、本船を含む同型船の水先を年間約4回行っていた。</p> <p>水先人は、これまでの経験から、上げ潮時には防波堤入口付近に北向きの潮流が生じることを知っていた。</p> <p>文献「水先人が語る日本の港湾」（社団法人日本船長協会、平成22年11月4日発行）によれば、次のとおりである。</p> <p>清水港の港口付近の航路航行時には潮流によるものが左右に振られることがあり、5～10°程度のリーウェイ（流圧差）となることもある。</p>
<p>分析</p> <p>乗組員等の関与</p> <p>船体・機関等の関与</p> <p>気象・海象等の関与</p> <p>判明した事項の解析</p>	<p>あり</p> <p>なし</p> <p>不明</p> <p>本船は、清水港の外港防波堤東方沖において、水先人が、乗船した後、一旦停止していた主機を前進にかけ、防波堤入口に向けて左回頭しようとしたものの、思うように回頭しなかったため、左回頭することを断念した際、主機を全速力後進にかけるときが遅れたことから、本件消波ブロックに衝突したものと考えられる。</p> <p>水先人は、外港防波堤までの距離が約1,019mであり、左舵一杯で回頭したとき、本船の旋回縦距が船の長さ（188.5m）の3倍（565.5m）程度であることから、防波堤入口に向けて左回頭</p>

<p>しようとしたものと考えられる。</p> <p>水先人が思うように本船が左回頭しなかったのは、潮流の影響を受けた可能性があると考えられる。</p> <p>本船は、速力を上げながら左回頭中、回頭速度が次第に低下したのと考えられるが、回頭速度が低下した状況を明らかにすることはできなかった。</p> <p>水先人は、本船が左回頭を開始後、約30秒間で最大9° 回頭したものの、その後、回頭速度が次第に低下して約30秒間で1° しか回頭しなかったことから、左回頭することを断念したものと考えられる。</p> <p>水先人は、これまでの経験から、通常の後進操作で前進行きあしを止めることができると思ったことから、主機の回転数が微速力後進に上昇後、速やかに半速力後進に続いて全速力後進を発令していなかった可能性があると考えられる。</p> <p>本船は、速力が約5.9knの微速力前進中、後進発令後の最短停止距離は約400mであり、また、水先人が、左回頭を断念して主機停止を指示したときの外港防波堤までの距離が約430mで、速力が約4.0knであったことから、速やかに主機を全速力後進にかけることで、本件消波ブロックの手前で前進行きあしを止めることができた可能性があると考えられる。</p>
<p>原因</p>	<p>本事故は、夜間、本船が、清水港の外港防波堤東方沖において、水先人が、左回頭することを断念した際、主機を全速力後進にかける時機が遅れたため、本件消波ブロックに衝突したものと考えられる。</p>
<p>再発防止策</p>	<p>今後の同種事故等の再発防止に役立つ事項として、次のことが考えられる。</p> <ul style="list-style-type: none"> ・ 防波堤等に接近したときは、前進行きあしと防波堤等までの距離を正確に把握した上で、操縦性能に基づいた判断により、余裕のある時機に前進行きあしを停止すること。
