# 船舶事故調査報告書

平成30年6月27日  
 運輸安全委員会（海事専門部会）議決  
 委 員 佐 藤 雄 二（部会長）  
 委 員 田 村 兼 吉  
 委 員 岡 本 満喜子

| 事故種類 | 乗組員死亡 |
| 事故の概要 | 遊覧船よしきりは、航行中、乗組員が死亡した。 |

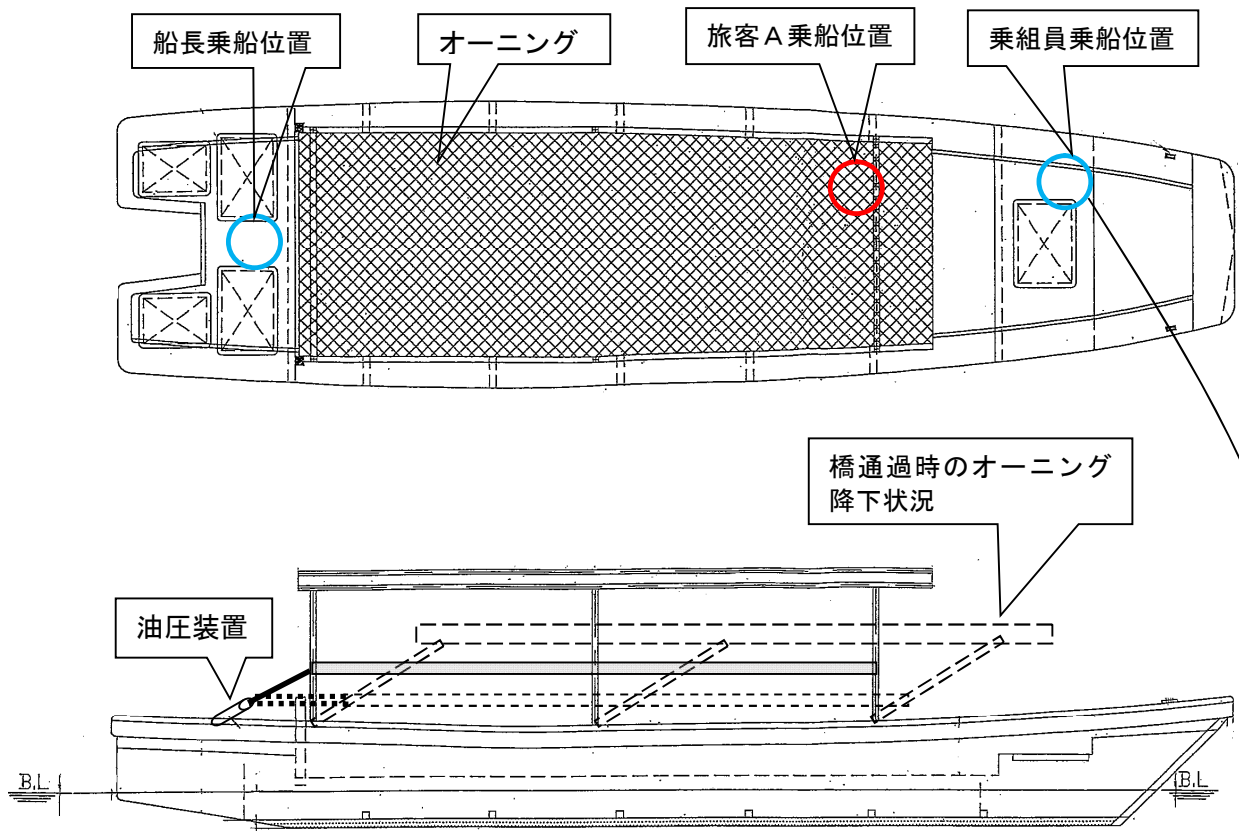
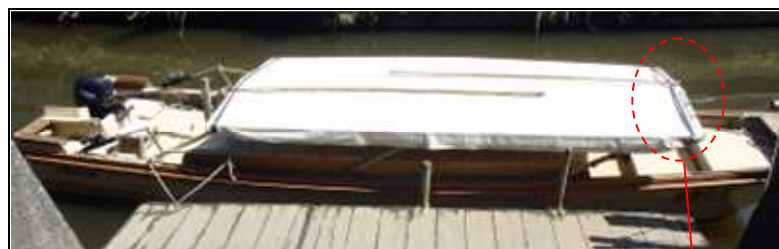
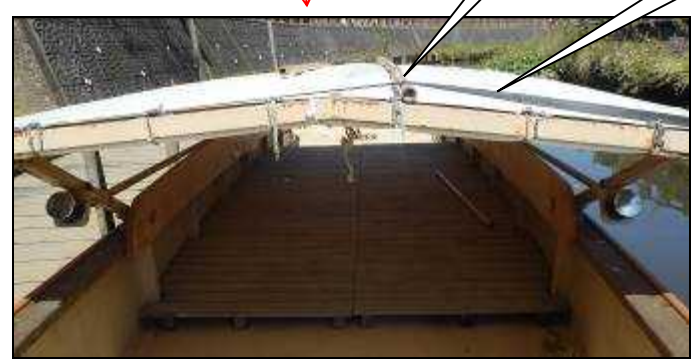
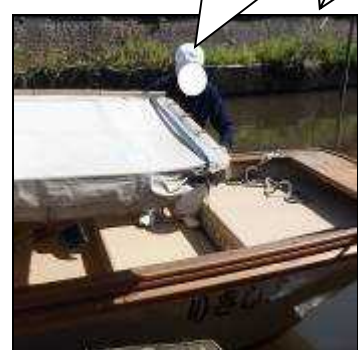
付図2 本船概略図

| その他の事項 | <p>A社の運航担当者は、本事故当日の始発便の運航に当たり、前日からの雨で川が増水しており、流速は運航に支障を生じるような状況ではなかったものの、ふだんより水位が高かったので、当日配乗予定の乗組員全員と共に橋の下の通航の可否などについて検討し、係留棧橋に設置されている潮位標識で運航中止の判断目安である150cmを下回る約140cmの水位であったので、運航可能と判断していた。</p> <p>本船は、折り返し場所など回頭する際に使用する直径約3cm、長さ約3mの2本の竹竿が、オーニング頂部付近にゴムバンドで固定されていた。</p> <p>旅客Aは、中橋の下を通過する際、本船のオーニング上の竹竿が上流側の橋桁に擦れ、乗組員が竹竿が擦れるのを直そうとしていて下流側の橋桁に頭をぶつけたものと本事故後に思った。</p> <p>船長は、入社後約15年の乗船経験があり、また、乗組員は、入社後約2年2月の乗船経験があった。</p> |

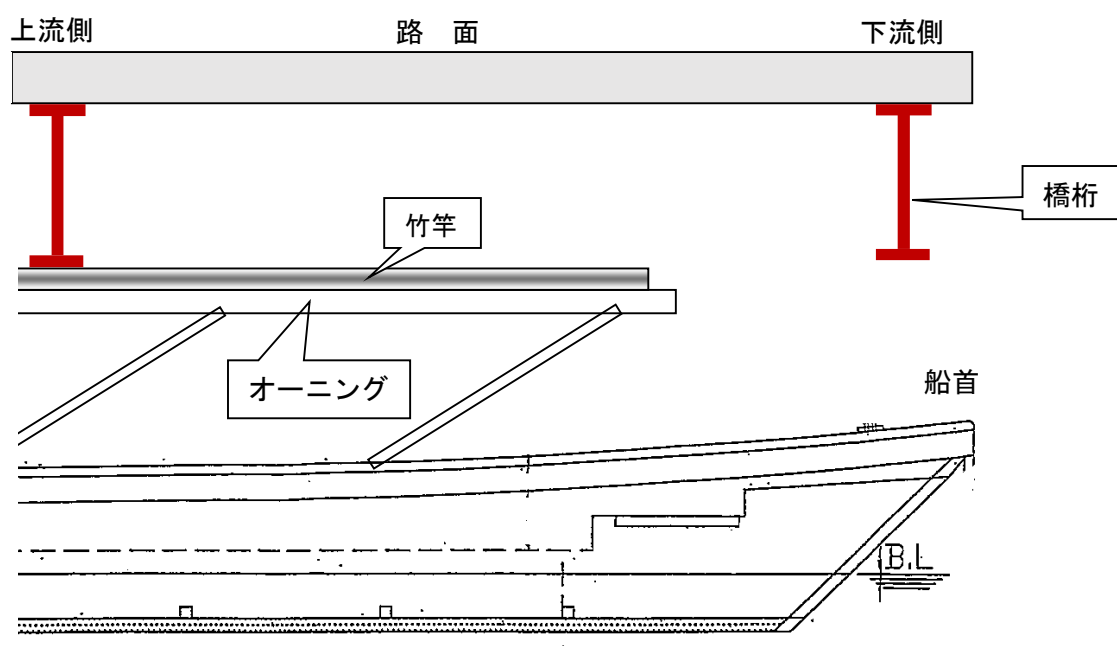
付図3 本船の中橋通過概略図

| | <p>に差し掛かり、船長が、H形鋼の橋桁にオーニング（天幕）が当たらないよう油圧装置を操作してオーニングを下げ、乗組員及び旅客が座った状態で頭を下げ、姿勢を低くして中橋の下を通過しようとしていた。</p> <p>本船の左舷側の最前列に座って景観を楽しんでいた1人の旅客（以下「旅客A」という。）は、本船の船首が上流側の橋桁を通過している頃、オーニングの上で何かが擦れるような音を聞き、乗組員が頭を上げてオーニングの上をいじっているような気配がした後、10時05分本船の船首が下流側の橋桁を通過した頃、何か硬いものが当たったようながーんという音を聞き、船首部の甲板に倒れた乗組員を目撃した。</p> <p>船長は、船首が中橋の上流側の橋桁を通過したので、自らも頭を下げて前方が見えない姿勢で操船していたところ、大きな異音を聞き、誰にともなく何の音と聞いたところ、旅客の1人から乗組員が倒れたと聞いた。</p> <p>船長は、気が動転して本船が中橋を通過したかどうか記憶していなかったが、船外機を後進にかけて中橋の上流に戻り、オーニングを上げ、停留してA社に携帯電話で本事故の発生を連絡し、中橋の上流付近の乗降棧橋に本船を着棧させた。</p> <p>旅客Aは、乗組員が意識がなく口と鼻から出血していたので、携帯電話で119番通報した。</p> <p>乗組員は、救急車で病院に搬送された後、死亡が確認され、脳挫傷と検案された。</p> <p>（付図1 事故発生場所概略図、付図2 本船概略図、付図3 本船の中橋通過概略図、写真1 中橋の橋桁 参照）</p> |

| <p><b>分析</b></p> <p>乗組員等の関与<br/>船体・機関等の関与<br/>気象・海象等の関与<br/>判明した事項の解析</p> | <p>あり<br/>なし<br/>あり</p> <p>乗組員の死因は、脳挫傷であった。</p> <p>本船は、小野川を下流に向けて航行中、雨により増水していた状況下、中橋の下を通過する際、乗組員が、頭を上げたことから、中橋下流側の橋桁に頭部を打ち付けるとともに同桁とオーニングの枠とに挟まれ、脳挫傷により死亡するに至ったものと考えられる。</p> <p>乗組員は、本船のオーニング上の竹竿が橋桁に擦れるのを直そうとして頭を上げた可能性があると考えられるが、目撃者がいないことから、その状況を明らかにすることはできなかった。</p> |
| <p><b>原因</b></p> | <p>本事故は、本船が、小野川を下流に向けて航行中、雨により増水していた状況下、中橋の下を通過する際、乗組員が、頭を上げたため、中橋下流側の橋桁に頭部を打ち付けるとともに同桁とオーニングの枠とに挟まれたことにより発生したものと考えられる。</p> |

| <p><b>再発防止策</b></p> | <p>A社は、本事故後、次の改善策を講じた。</p> <ul style="list-style-type: none"> <li>・乗組員は、橋の下を通過する際、頭を上げないこと及び橋を通過することの呼び掛けを行い、指差し確認を行う。</li> <li>・乗組員は、水量や流速などの航路情報を互いに連絡して情報の共有を図る。</li> <li>・毎月、安全推進会議を開催し、安全運航などに関する事項を検討し、年に1回以上、安全訓練を実施する。</li> </ul> <p>今後の同種事故等の再発防止に役立つ事項として、次のことが考えられる。</p> <ul style="list-style-type: none"> <li>・乗組員は、橋の下を通過する際、何があっても頭を上げずに座ったまま低姿勢を保持すること。</li> <li>・船舶所有者は、運航中止の目安としている水位の見直しを検討することが望ましい。</li> </ul> |
