## 船舶事故調査報告書

事故種類	乗揚
発生日時	平成29年12月7日 11時18分ごろ
発生場所	三重県熊野市笹野島南西方沖 <small>にぎしま</small> 二木島灯台から真方位212° 1,650m付近 （概位 北緯33°55.2′ 東経136°12.0′）
事故の概要	漁船長 <small>ちやうぼう</small> 宝丸は、北北東進中、岩礁に乗り揚げた。 長宝丸は、船長が負傷し、船底部外板の擦過傷等を生じた。
事故調査の経過	平成29年12月12日、本事故の調査を担当する主管調査官（横 浜事務所）ほか1人の地方事故調査官を指名した。 原因関係者から意見聴取を行った。
事実情報 船種船名、総トン数 船舶番号、船舶所有者等 L×B×D、船質 機関、出力、進水等	漁船 長宝丸、4.73トン ME3-43771（漁船登録番号）、個人所有 10.71m (Lr) × 2.67m × 0.76m、FRP ディーゼル機関、漁船法馬力数70、昭和53年11月14日
乗組員等に関する情報	船長 男性 85歳 一級小型船舶操縦士・特殊小型船舶操縦士・特定 免許登録日 昭和50年3月28日 免許証交付日 平成26年5月23日 （平成31年12月5日まで有効）
死傷者等	重傷 1人（船長）
損傷	船底部外板に擦過傷、甲板上の構造物が全壊（全損）
気象・海象	気象：天気 晴れ、風向 東、風速 約4～5m/s、視界 良好 海象：うねり 波向南東、波高約1.0m、潮汐 下げ潮の中央期
事故の経過	本船は、船長が1人で乗り組み、平成29年12月7日06時30 分ごろかつお一本釣り漁の目的で熊野市二木島港を出港した。 船長は、笹野島南南西方約7海里（M）を南南西進中、携帯電話 で、和歌山県新宮市新宮港沖に出漁している僚船に釣果を確認したと ころ、釣果がないとのことだったので、二木島港に帰港することとし た。 本船は、船長が、GPSプロッターの画面で二木島灯台の位置を確 認した後、同灯台を船首目標とし、笹野島東方沖に向けて約5ノットの 対地速力で自動操舵により北北東進した。

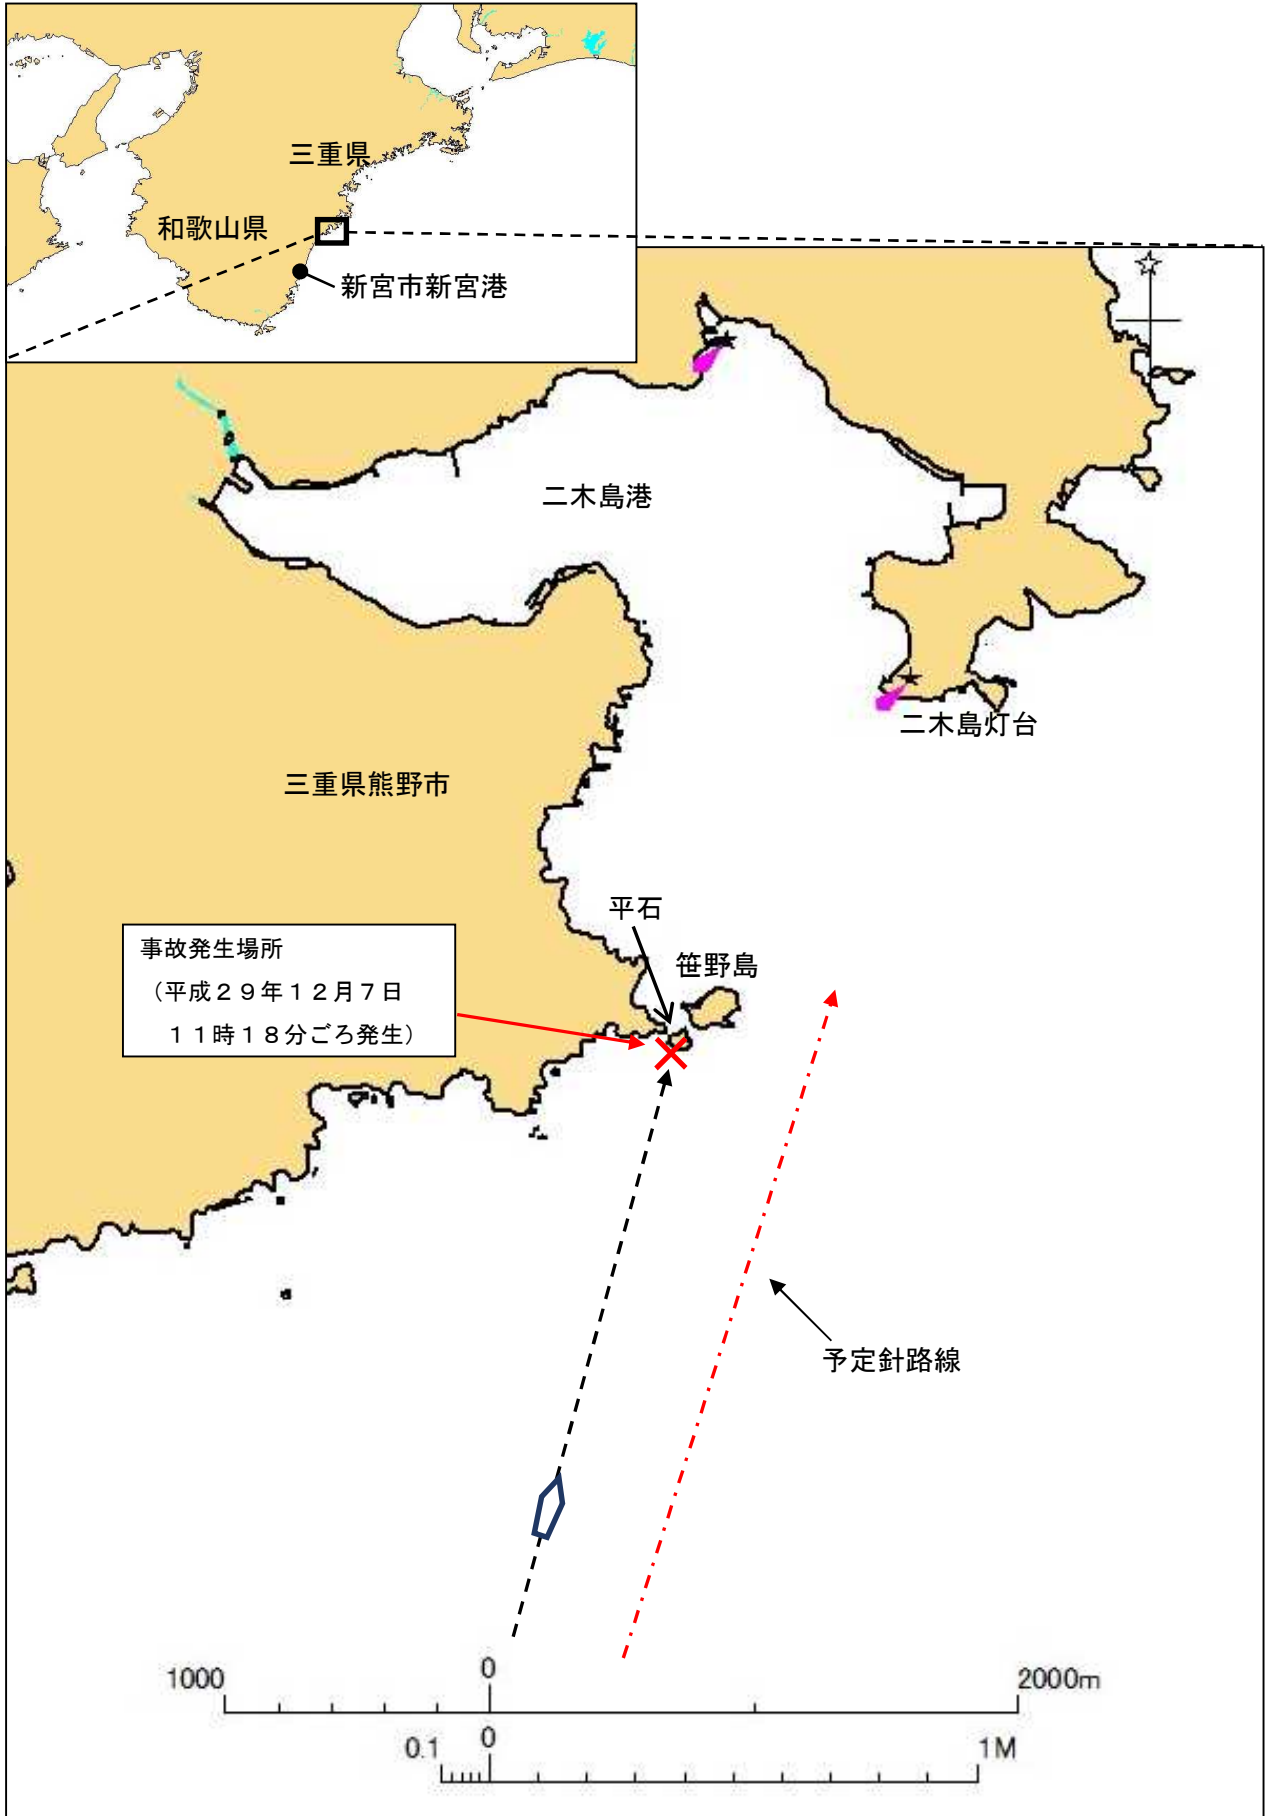
付図1 事故発生経過概略図

<p>船長は、操舵区画前方下部にある船室の掃除を行いながら、時折、船室から出て見張りを行っていたものの、そのうちに掃除に没頭した。</p> <p>本船は、船長が、笹野島付近に差し掛かる頃と思い、船室から出て船首方を見たところ、笹野島の南西方に位置する熊野市平石の南岸に接近していることに気づき、右に舵を取ろうとしたものの、11時18分ごろ同南岸の岩礁に乗り揚げた。</p> <p>船長は、乗揚の衝撃により飛ばされて甲板上のたつに腰部をぶつけた。</p> <p>船長は、機関を後進として本船の離礁を試みたが、船体が動かず、離礁させることができなかった。</p> <p>船長は、本船が波を受けて徐々に右舷側に傾いてきたので、海に飛び込み、転覆した状態の本船の船尾船底付近にいたところ、携帯電話が海水に濡れて救助要請ができなかったものの、平石南側の岩場にいた釣り人から連絡を受けて来援した渡船に救助され、その後、二木島港から救急車で病院に搬送され、骨盤骨折と診断された。</p> <p>本船は、本事故後、地元の漁船により引き出された後、二木島港にえい航され、後日、廃船処分とされた。</p> <p>(付図1 事故発生経過概略図 参照)</p>
<p>その他の事項</p>	<p>本船の喫水は、船首約0.5m、船尾約1.0mであった。</p> <p>船長は、約40年間の本船の操船経験があり、笹野島付近の地形を熟知しており、また、本事故当時、疲れや眠気を感じていなかった。</p> <p>船長は、本事故当時、笹野島東方沖に向けた針路に設定していたが、風等によって船体が圧流され、平石南岸に向かう状況になったのかもしれないと本事故後に思った。</p> <p>船長は、本事故当時、救命胴衣を着用していた。</p>
<p><b>分析</b></p> <p>乗組員等の関与 船体・機関等の関与 気象・海象等の関与 判明した事項の解析</p>	<p>あり なし あり</p> <p>本船は、笹野島南南西方沖を北北東進中、船長が、船室の掃除に没頭して見張りを行っていなかったことから、平石南岸に接近していることに気付くのが遅れ、同南岸の岩礁に乗り揚げたものと考えられる。</p> <p>本船は、笹野島東方沖に向けて自動操舵により北北東進していたものの、東風及び南東からのうねりにより予定針路の左方に船体が圧流され、平石南岸に向かう状況となったものと考えられる。</p>
