## 船舶事故調査報告書

事故種類	衝突（岸壁）
発生日時	平成30年3月2日 15時17分ごろ
発生場所	静岡県静岡市清水港第2区 清水港江尻船だまり北防波堤灯台から真方位213° 235m付近 （概位 北緯35° 00.9′ 東経138° 29.7′）
事故の概要	旅客船ケー・エスは、航行中、岸壁に衝突した。 ケー・エスは、旅客1人が負傷し、船首部に亀裂等を生じた。
事故調査の経過	平成30年3月7日、本事故の調査を担当する主管調査官（横浜事務所）ほか1人の地方事故調査官を指名した。 原因関係者から意見聴取を行った。
事実情報 船種船名、総トン数 船舶番号、船舶所有者等 L×B×D、船質 機関、出力、進水等	旅客船 ケー・エス、15トン 242-13635 静岡、株式会社エスパルスドリームフェリー（A社） 14.38m×4.00m×1.50m、FRP ディーゼル機関、139.75kW、平成元年3月
乗組員等に関する情報	船長 男性 67歳 一級小型船舶操縦士・特殊小型船舶操縦士・特定 免許登録日 昭和52年3月18日 免許証交付日 平成30年2月21日 （平成35年7月29日まで有効）
死傷者等	軽傷 1人（旅客）
損傷	本船 船首部に亀裂及び擦過傷 岸壁 なし
気象・海象	気象：天気 晴れ、風向 北東、風速 約2m/s、視界 良好 海象：海上 平穏、潮汐 上げ潮の中央期
事故の経過	本船は、船長が1人で乗り組み、清水港第2区江尻ふ頭10号岸壁、同区日の出棧橋及び第3区三保棧橋を結ぶ定期航路（以下「本件航路」という。）の第7便に旅客1人を乗せ、平成30年3月2日15時10分ごろ日の出棧橋に向けて江尻ふ頭10号岸壁を離岸した。 船長は、江尻ふ頭1号岸壁北端を右舷正横20～30mに見て、本船を右旋回させて針路を約170°（真方位、以下同じ。）とし、約7ノット（kn）の速力（対地速力、以下同じ。）で手動操舵により航行し

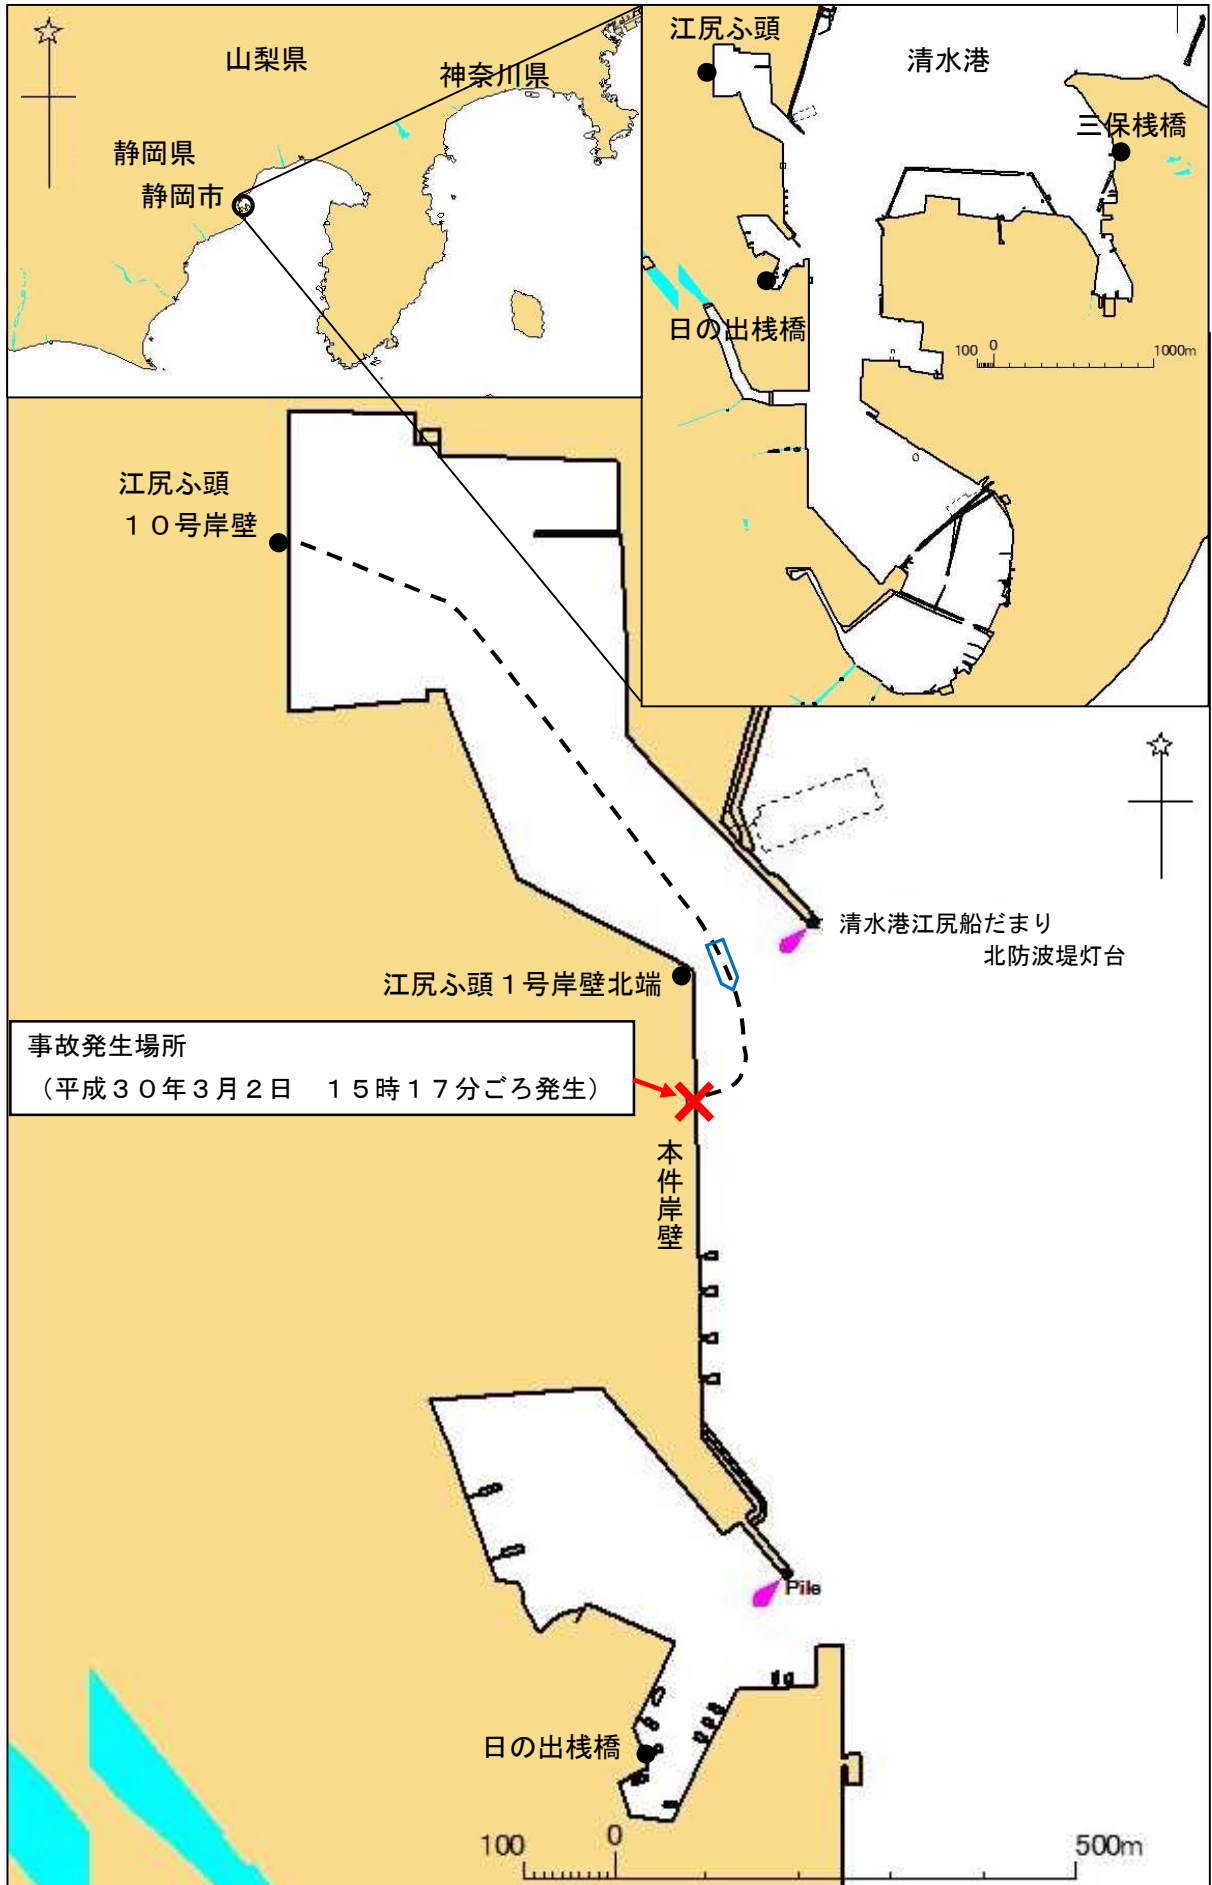
付図1 事故発生経過概略図

<p>た。</p> <p>船長は、日の出棧橋で、本船から本船の同型船（以下「本件同型船」という。）に乗り換えて定刻通りに運航させなければならないので、本船を着棧させる前に本船から降ろす掲示物を取りに行こうと思い、操縦席を離れ、操縦席の約1m後方に設置されている棚に向かった。</p> <p>船長は、操縦席に戻ろうとして船首方を見たところ、清水港第2区Jオイルミルズ岸壁（以下「本件岸壁」という。）が船首方約10mまで接近していることに気付き、また、舵角指示器が右舷約5°を示していることを認め、全速力後進としたものの、15時17分ごろ針路約260°、速力約2knで本船の船首部が本件岸壁に衝突した。</p> <p>旅客は、後部甲板左舷側の座席に座っていたところ、衝突の衝撃により船首方に飛ばされ、後部甲板上に転倒した。</p> <p>船長は、損傷状況を確認した後、自力航行が可能であると判断して日の出棧橋に向けて航行を再開し、A社担当者に本事故の発生を連絡した。</p> <p>旅客は、本船が日の出棧橋に着棧後、A社担当者が要請した救急車により、病院に搬送され、胸部及び背部捻挫と診断された。 （付図1 事故発生経過概略図、写真1 本船 参照）</p>
<p>その他の事項</p>	<p>船長は、約2年間の本船及び本件同型船の操船経験があった。</p> <p>船長は、舵を中央にしたつもりであったが、右舵約5°が取られた状態で操縦席を離れたのかもしれないと本事故後に思った。</p> <p>本船は、本事故当時、船体、機関及び機器類に故障又は不具合はなかった。</p> <p>本船の操舵装置の製造業者によれば、本船の操舵装置は、操舵輪を手動で回転させることにより、油圧回路が切り替わり、油圧ポンプによって循環させていた作動油を操舵機の油圧シリンダに供給して舵板を動かす動力油圧操舵方式であり、油圧によって制御されているので、舵輪が自然に回転して舵板が動くことはない構造になっていた。</p> <p>本船は、現場調査時、舵中央として舵輪から手を離し、約7knの速力で航行したところ、舵中央を維持して直進を続けた。</p> <p>本船は、舵輪を、半回転させた場合の舵角が約5°、1回転させた場合の舵角が約10°であった。</p> <p>A社は、本船及び本件同型船を本件航路の水上バスとして就航させ、ふだんの平日には、本船及び本件同型船のどちらか1隻に第1便から第4便の日の出棧橋着までを運航させた後、運航船舶の入れ替えを行い、もう1隻に第4便の日の出棧橋発（12時25分発）から第8便までを運航させていた。</p> <p>A社は、本事故発生日の前日から、A社が運航する遊覧船がドックに入っていたので、本件同型船に遊覧船の航路を臨時で運航させた</p>

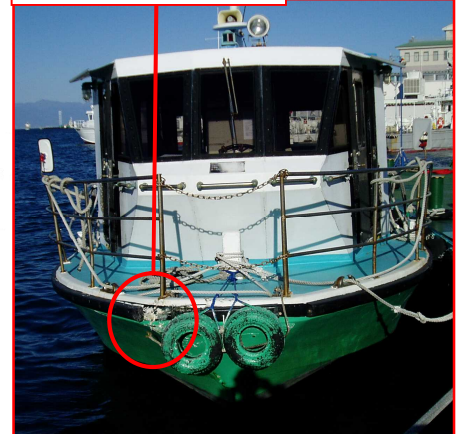
本船の損傷箇所
