船舶事故調査報告書

平成30年7月18日
 運輸安全委員会（海事専門部会）議決
 委員 佐藤 雄二（部会長）
 委員 田村 兼吉
 委員 岡本 満喜子

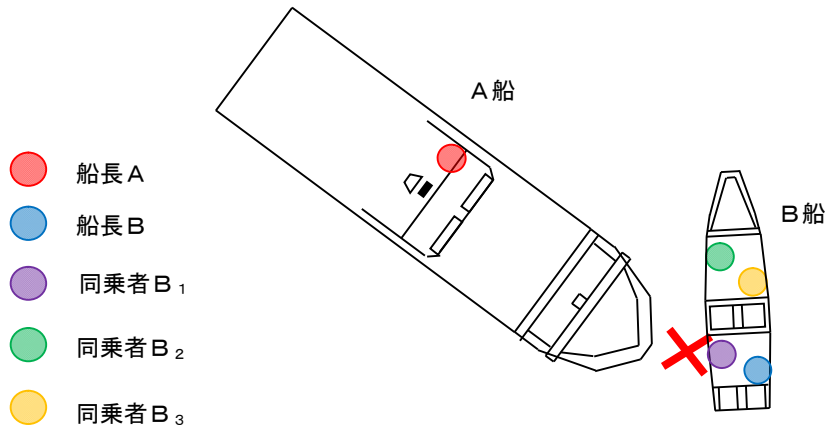
付図2 衝突状況図

<p>ので、衝突の危険を感じ、3回「おーい」と叫んだが、07時00分ごろA船と衝突した。</p> <p>船長B、同乗者B₂及び同乗者B₃は、それぞれ左舷側に落水し、同乗者B₁は頭部を負傷して甲板上に倒れた。</p> <p>B船は、同乗者B₂及び同乗者B₃が、腹部を負傷して苦しそうにしていた船長BをB船上に乗せようとしたところ、左舷側に傾いて転覆した。</p> <p>付近にいた釣り船（以下「救助船」という。）は、本事故の発生に気づき、118番通報して救助に駆けつけ、A船と協力してB船の落水者全員を救助船に引き上げた。</p> <p>船長B及び同乗者3人は、救助船によって亀浦港に運ばれて救急車で病院に搬送された。</p> <p>B船は、A船によって同港にえい航された。</p> <p>船長B及び同乗者B₁は、搬送された病院で死亡が確認され、死因は船長Bが溺水、同乗者B₁が脳挫滅とそれぞれ検案され、また、同乗者B₂及び同乗者B₃は低体温症とそれぞれ診断された。</p> <p>（付図1 事故発生経過概略図、付図2 衝突状況図、写真1 A船、写真2 船長Aの操船姿勢、写真3 B船、写真4 B船の船尾部 参照）</p>
<p>その他の事項</p>	<p>船長Aは、ふだん、操舵室の中で身体を動かさずなどして見張りを行っていたが、本事故時、太陽光の海面反射で東方がまぶしいと感じていたので操舵室左舷側で側壁にもたれた姿勢で操船していた。</p> <p>船長Aは、太陽光の逆光等で、B船に気付かなかったと本事故後に思った。</p> <p>B船は、和船型で、海面から舷縁までの高さが、船首部約0.6m、船尾部約0.3mであり、甲板上に構造物がなかった。</p> <p>B船は、ふだん、同乗者3人が、見張りの補佐をして付近を航行する他船を見つける度に波が来る旨を声に出し、他船の航走波に注意していたが、釣り道具が根掛かりすることが多く、釣りを開始すると、全員が周囲の状況よりもさお先及びリールの糸進出量に注意していた。</p> <p>B船は、本事故時、同乗者B₁、同乗者B₂及び同乗者B₃が救命胴衣を着用していたが、船長Bが着用していなかった。</p> <p>B船は、A船のプロペラ痕がB船の船尾部に残っていた。</p> <p>同乗者B₂は、船長Bが右舷側を向いて釣りをしていたので、接近するA船に気付かなかったと本事故後に思った。</p>

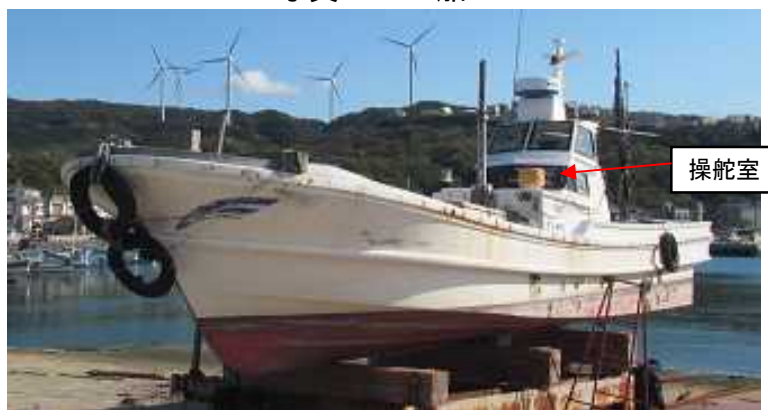
写真1 A船

(平成34年3月18日まで有効) 同乗者B ₁ 男性 64歳
死傷者等	A なし B 死亡 2人(船長B及び同乗者B ₁)、軽傷 2人
損傷	A 左舷船首部に擦過傷、プロペラに曲損 B 左舷後部に破口、船尾部に割損、船外機に濡損
気象・海象	気象：天気 晴れ、風向 南南西、風力 2、視界 良好 海象：波高 約0.5m、水温 約21℃ 鳴門海峡の潮流(孫崎灯台の北北西方約1.5M)：北西流約0.9ノット(kn) 日出時刻：06時25分ごろ
事故の経過	<p>A船は、船長Aが1人で乗り組み、鳴門海峡の大鳴門橋北方沖の漁場(以下「本件漁場」という。)で、北西流の潮流に乗じて1回目の引き縄漁を行ったのち、潮流で流される前の地点に戻る目的で、船長Aが操舵室左舷側で側壁にもたれ、操舵室中央の舵輪を右手で持ち、手動操舵により南進を開始した。</p> <p>船長Aは、釣り船や漁船が集まっている場所を避けたので、前路に航行の支障となる他船はいないものと思い、船首方、周囲の山及び魚群探知機(以下「魚探」という。)を見ながら航行を続けた。</p> <p>A船は、約10knの対地速力で南進中、魚探の水深を参考に漁具を投入する場所に向け、左転して南東進したところ、平成29年11月6日07時00分ごろ船首部とB船の左舷後部とが衝突し、B船の左舷船尾部に乗り上げて甲板及び船外機の上を通過したのち、右舷船尾側に着水した。</p> <p>船長Aは、衝撃でB船と衝突したことに気付き、機関を後進としてB船に接近し、B船が転覆したことを認めた。</p> <p>B船は、船長Bが1人で乗り組み、知人である同乗者B₁ほか知人2人(以下「同乗者B₂」及び「同乗者B₃」という。)を乗せ、本件漁場付近の釣り場で、さおを両舷に2本ずつ舷外に出し、船長Bが、船首を北方に保持し、北西流の潮流に乗じて、06時40分ごろ流し釣りを開始した。</p> <p>船長Bは、B船が約500m流されたので、周囲の風景及び魚探を見ながら釣りを開始した場所に戻り、06時56分ごろ、釣りを再開した。</p> <p>B船は、船長Bが右舷後部に、同乗者B₁が左舷後部に、同乗者B₂が左舷前部に、同乗者B₃が右舷前部にそれぞれ海側を向いて椅子及びクーラーボックスに腰を掛け、4人で釣りをしていた。</p> <p>B船は、同乗者B₂が、さお先及びリールの糸進出量から目を離し、ふと顔を上げたところ、B船に向け接近するA船を至近に認め、A船の操舵室に見えた船長AがB船を見ていない様子で動かなかった</p>

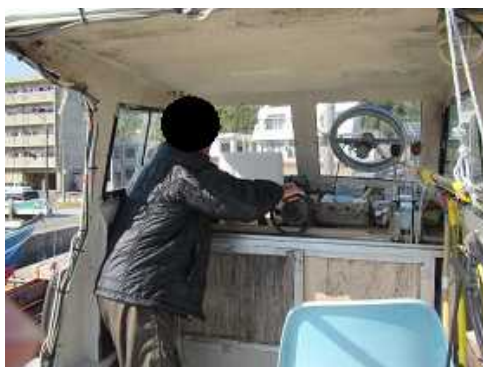
写真2 船長A操船姿勢

<p>判明した事項の解析</p>	<p>A船は、南東進中、船長Aが、前路の見張りを適切に行っていなかったことから、B船と衝突したものと考えられる。</p> <p>船長Aは、航行の支障となる他船はいないものと思っていたこと、及び太陽光の海面反射で東方がまぶしいと感じ、操舵室の中で身体を動かすなどして前路の見張りを適切に行わなかったことから、漂流中のB船に気付かなかったものと考えられる。</p> <p>B船は、船長Bが、船首を北方に保持し、同乗者3人と共に、さおを舷外に出し、流し釣りをしながら漂流中、釣りに注意を向け、周囲の見張りを適切に行っていなかったことから、A船と衝突したものと考えられる。</p> <p>同乗者B₂及び同乗者B₃は、さお先及びリールの糸進出量に注意を向けていたことから、接近するA船に気付かなかったものと考えられる。</p>
<p>原因</p>	<p>本事故は、鳴門海峡において、A船が南東進中、B船が漂流中、船長Aが、前路の見張りを適切に行っておらず、また、船長Bが、釣りに注意を向け、周囲の見張りを適切に行っていなかったため、両船が衝突したものと考えられる。</p>
<p>再発防止策</p>	<p>今後の同種事故等の再発防止及び被害の軽減に役立つ事項として、次のことが考えられる。</p> <ul style="list-style-type: none"> ・航行中は、特定の方向を見続けることなく、操舵室の中で身体を動かすなど、周囲の常時適切な見張りを行うこと。 ・太陽光により見張りをしにくい場合、サングラスを使用することが望ましい。 ・海上交通量の多い海域において漂流する場合、周囲の見張りを適切に行い、接近する他船を認めた場合には、有効な音響による信号を行い、余裕のある時機に移動するなど、適切な措置を講じること。 ・小型船舶の暴露甲板に乗船している場合、救命胴衣を着用すること。 ・甲板上に構造物がない小型船舶が漂流して釣りをを行う際、自船の存在を示す旗等の目印を掲げることが望ましい。
