## 船舶事故調査報告書

事故種類	衝突
発生日時	平成30年4月5日 19時48分ごろ
発生場所	兵庫県南あわじ市沼島 <sup>ぬま</sup> 南方沖の紀伊水道 沼島灯台から真方位179° 7.6海里（M）付近 （概位 北緯34° 02.5′ 東経134° 49.8′）
事故の概要	液体化学薬品ばら積船第三鈴鹿丸 <sup>すずか</sup> は、北西進中、また、漁船 <sup>ことぶき</sup> 寿丸は、はえ縄漁の操業を行いながら漂泊中、両船が衝突した。 第三鈴鹿丸は、球状船首等の擦過傷を生じ、寿丸は、左舷船尾の破口等を生じた。
事故調査の経過	平成30年4月10日、本事故の調査を担当する主管調査官（神戸事務所）を指名した。 なお、後日、1人の地方事故調査官を新たに指名した。 原因関係者から意見聴取を行った。
<b>事実情報</b> 船種船名、総トン数 船舶番号、船舶所有者等 L×B×D、船質 機関、出力、進水等	A 液体化学薬品ばら積船 第三鈴鹿丸、374トン 135940、鈴鹿海運株式会社（船舶所有者）、株式会社辰巳商會（運航会社） 56.00m×9.20m×4.00m、鋼 ディーゼル機関、735kW、平成9年10月 B 漁船 寿丸、7.3トン T02-2934（漁船登録番号）、個人所有 11.90m（Lr）×3.15m×1.05m、FRP ディーゼル機関、391kW（動力漁船登録票による）、平成4年4月2日
乗組員等に関する情報	A 船長A 男性 67歳 四級海技士（航海） 免許年月日 平成5年6月3日 免状交付年月日 平成30年3月5日 免状有効期間満了日 平成35年6月17日 B 船長B 男性 65歳 一級小型船舶操縦士・特殊小型船舶操縦士・特定 免許登録日 昭和63年3月18日 免許証交付日 平成29年11月28日

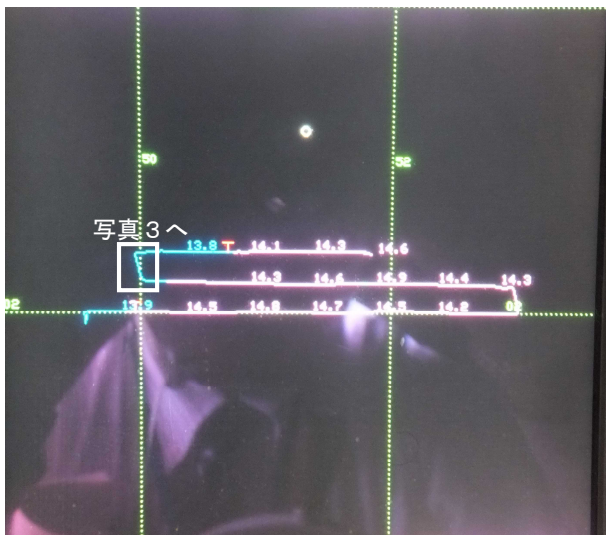
写真2 B船のGPSプロッター画面(2)

※画面上の数値は、水温である。

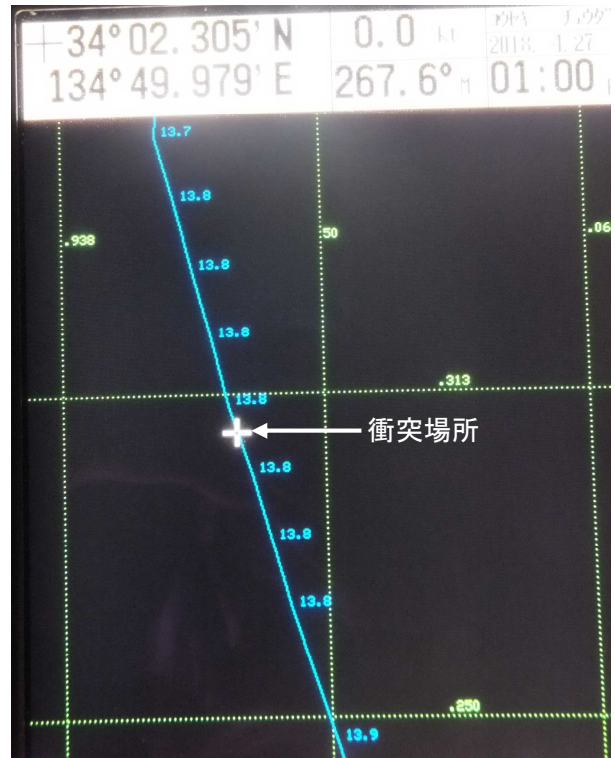
写真3 B船のGPSプロッター画面(3)

※表示中の概位は、日本測地系である。
