## 船舶事故調査報告書

事故種類	乗揚
発生日時	平成30年3月30日 18時10分ごろ
発生場所	阪神港大阪第6区 <small>かんざき</small> の神崎川河口付近 大阪北灯台から真方位024° 1,570m付近 （概位 北緯34° 41.2′ 東経135° 24.6′）
事故の概要	貨物船第十八三幸丸 <small>さんこう</small> は、南西進中、浅所に乗り揚げた。 第十八三幸丸は、船底部にペイント剝離を生じた。
事故調査の経過	平成30年4月3日、本事故の調査を担当する主管調査官（神戸事務所）を指名した。 なお、後日、1人の地方事故調査官を新たに指名した。 原因関係者から意見聴取を行った。
事実情報 船種船名、総トン数 船舶番号、船舶所有者等 L×B×D、船質 機関、出力、進水等	貨物船 第十八三幸丸、402トン 131511、有限会社三幸海運 71.45m×11.00m×6.10m、鋼 ディーゼル機関、736kW、平成3年7月
乗組員等に関する情報	船長 男性 71歳 四級海技士（航海）（旧就業範囲） 免許年月日 昭和47年5月19日 免状交付年月日 平成28年12月13日 免状有効期間満了日 平成34年2月24日 航海士 男性 27歳 三級海技士（航海）（履歴限定） 免許年月日 平成23年10月18日 免状交付年月日 平成28年7月13日 免状有効期間満了日 平成33年10月17日
死傷者等	なし
損傷	船底部にペイント剝離
気象・海象	気象：天気 晴れ、風向 北、風力 3、視界 良好 海象：海上 平穏、潮汐 ほぼ高潮時
事故の経過	本船は、船長及び航海士ほか2人が乗り組み、鋼製線材約1,000tを積載し、船首約2.80m、船尾約3.58mの喫水により、大

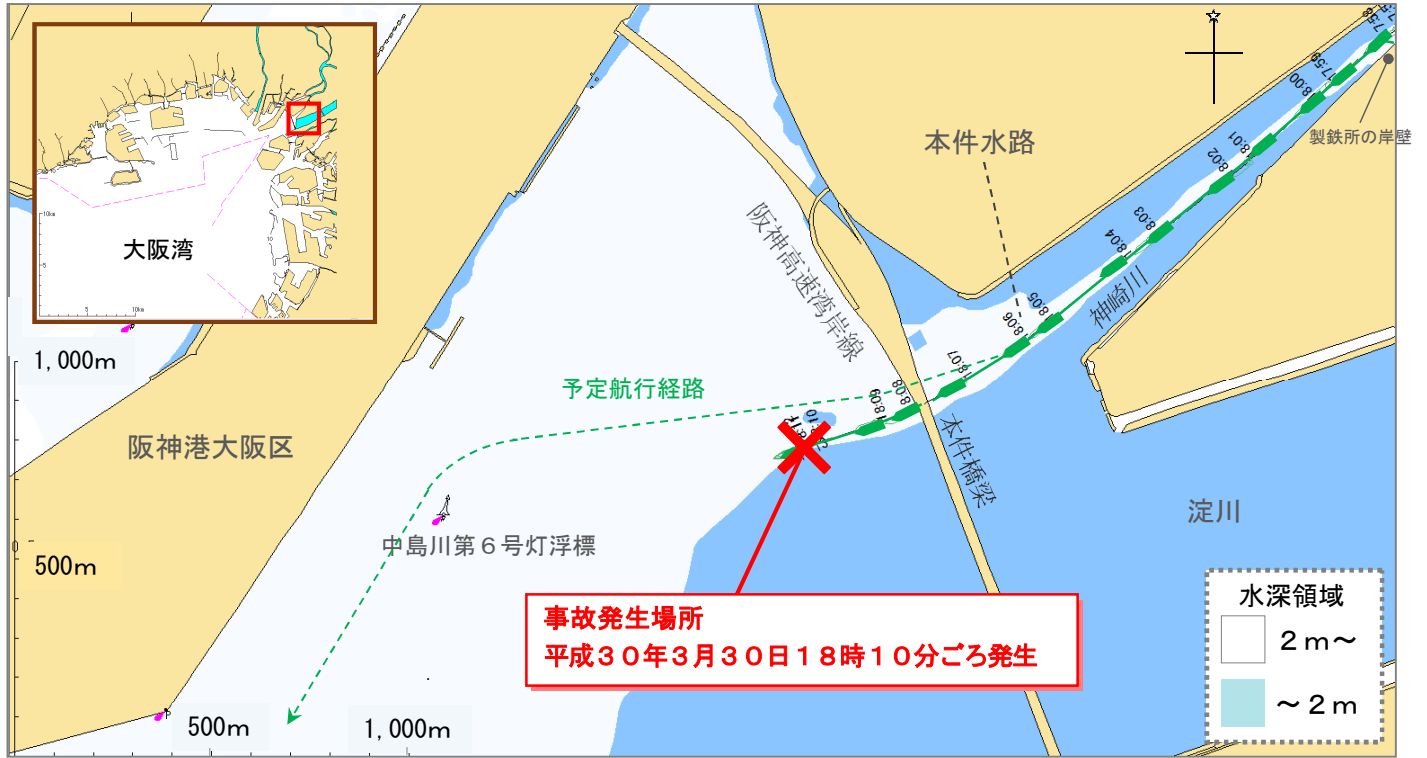
付図1 事故発生経過概略図

<p>判明した事項の解析</p>	<p>本船は、本件水路を南西進中、船長が、プロペラ水流によって海底の泥を巻き上げている様子に気を取られ、船位の確認を適切に行っていなかったことから、右舵を指示するのが遅れ、変針予定場所を通過して直進し、浅所に乗り揚げたものと考えられる。</p> <p>船長は、浅所付近を航行していて、プロペラの水流が気になったことから、右舷ウイングに出て船尾側の水面を確認していたものと考えられる。</p>
<p>原因</p>	<p>本事故は、本船が、本件水路を南西進中、船長がプロペラ水流によって海底の泥を巻き上げている様子に気を取られ、船位の確認を適切に行っていなかったため、右舵を指示するのが遅れ、変針予定場所を通過して直進し、浅所に乗り揚げたものと考えられる。</p>
<p>再発防止策</p>	<p>今後の同種事故等の再発防止に役立つ事項として、次のことが考えられる。</p> <p>浅水域を航行するときは、</p> <ul style="list-style-type: none"> <li>・ 船長が操船指揮をとること。</li> <li>・ 見張り員を配置して、常に船位の確認をするとともに、予定針路から外れることがあれば船長に報告すること。</li> </ul>

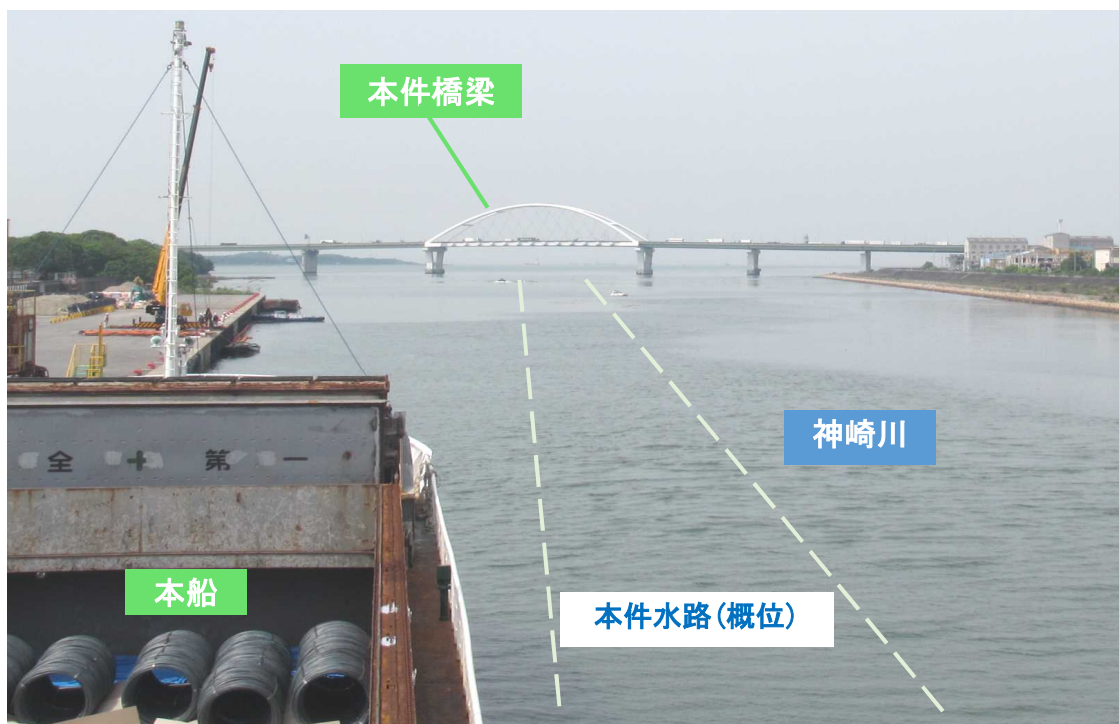
写真2 本件水路及び本件橋梁

<p>阪市西淀川区所在の製鉄所の岸壁を満潮時に合わせて平成30年3月30日17時50分ごろ出港し、主機を微速力前進とし、阪神港大阪第6区の神崎川に沿った水路（以下「本件水路」という。）を南西進した。</p> <p>船長は、航海士が18時05分ごろ出港作業を終えて昇橋してきたので、原針路を維持するよう指示して操舵に当たらせ、浅所付近を航行していたのでプロペラの水流が気になり、右舷ウイングに出て船尾側の水面を確認することにした。</p> <p>本船は、船長がふだんどおり阪神高速道路の神崎川橋梁<sup>りょう</sup>（以下「本件橋梁」という。）の手前で針路を右に転じて中島川第6号灯浮標に向けようと思っていたが、プロペラ水流によって海底の泥を巻き上げている様子に気を取られ、変針予定場所を通過していることに気付いた。</p> <p>船長は、すぐに航海士に右舵を取るよう指示したものの、舵効きが得られず、18時10分ごろ行きあしが低下して間もなく本件橋梁付近の浅所に乗り揚げた。</p> <p>船長は、船体各部を点検して異常がないことを確認したが、満潮時を過ぎており、自力では離礁できないと判断し、船舶管理会社にタグボートの手配を要請した。</p> <p>本船は、31日の満潮時に合わせて離礁作業を行い、06時35分ごろ離礁を完了し、ダイバーによる船底の点検を行い、航行に問題がないことを確認して19時50分ごろ出港した。</p> <p>（付図1 事故発生経過概略図、写真1 本船 参照）</p>
<p>その他の事項</p>	<p>船長は、過去にも本船で本件水路を航行した経験があり、また、他船でも本件水路を航行した経験があった。</p> <p>海図によれば、本件水路の可航幅（水深2m以上）は、約40～200mであった。</p> <p>本件橋梁南西方水域は、淀川の河口に位置し、等深線2mの浅水域が本件橋梁約1,000m沖まで広がっている。</p> <p>船長は、ふだん出航するときには、浅水域を避けて本件橋梁の手前で、針路を右に転じ、中島川第6号灯浮標を通過して港口に向けて南下していた。</p> <p>後任船長は、本件水路上で本件橋梁付近の浅水影響が特に大きいと感じており、また、港界を出るまでは船長自らが操船することとしていた。</p> <p>（写真2 本件水路及び本件橋梁 参照）</p>
