船舶事故調査報告書

船種 船名 貨物船 RICH OCEAN

船種 船名 貨物船 松洋丸

事故種類 衝突

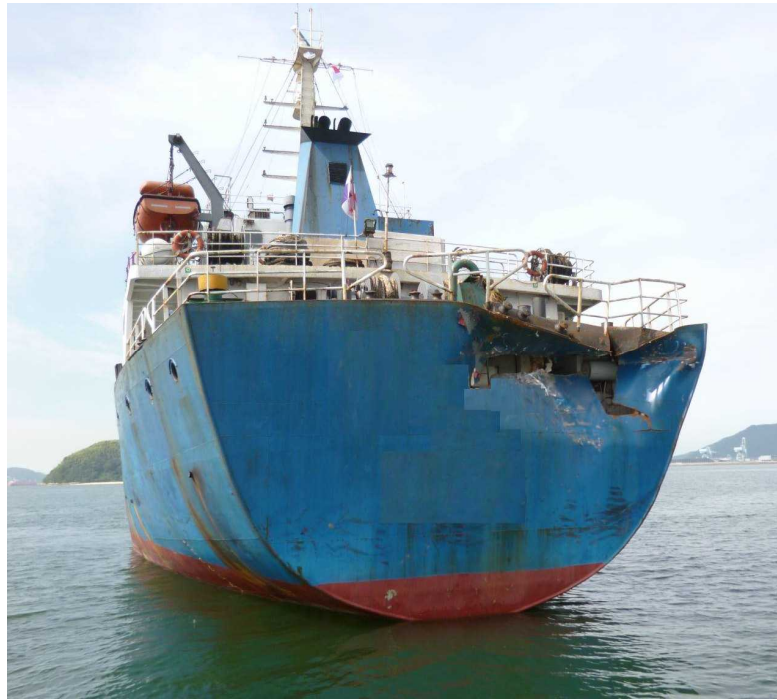
写真1 A船の損傷状況

船長Aの口述によれば、船尾部に破口及び凹損を生じた。

2.3から、A船は船尾部に破口及び凹損を生じ、B船は船首部に凹損及び擦過傷を生じたものと考えられる。

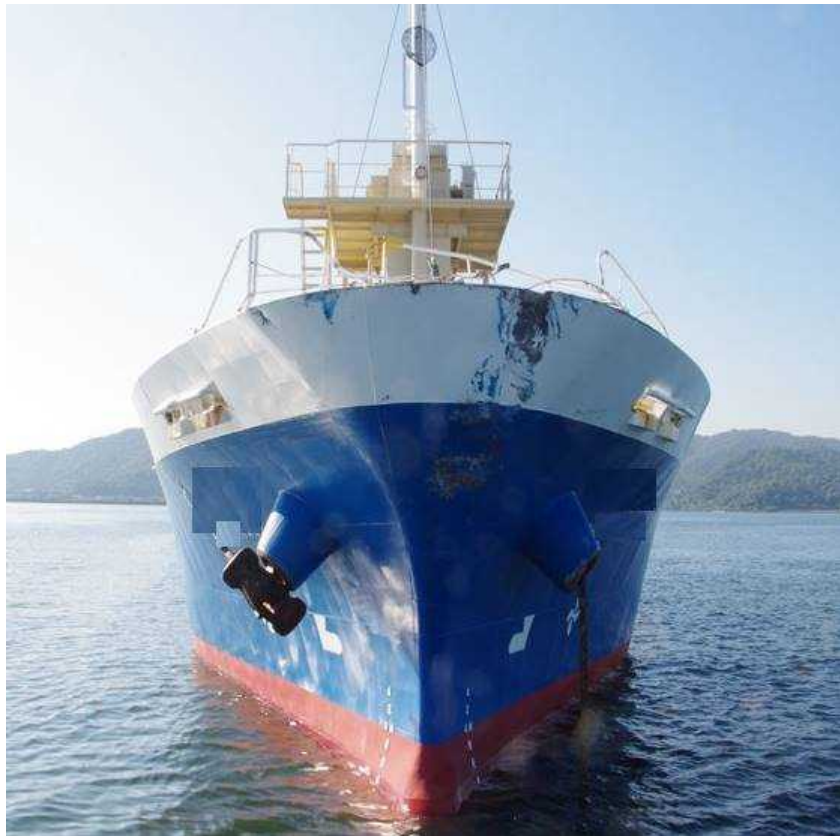
写真2 B船の損傷状況

航海士Bの口述によれば、船首部に凹損及び擦過傷を生じた。
