船舶事故調査報告書

平成30年8月1日
 運輸安全委員会（海事専門部会）議決
 委員 佐藤 雄二（部会長）
 委員 田村 兼吉
 委員 岡本 満喜子

事故種類	衝突
発生日時	平成30年1月12日 08時00分ごろ
発生場所	境 ^{さかい} 港東方沖 境港防波堤灯台から真方位091° 1.3海里（M）付近 （概位 北緯35°33.1′ 東経133°17.9′）
事故の概要	油タンカー第十大洲丸 ^{おおず} は、揚錨中、また、漁船第三十六海幸丸 ^{かいこう} は、東進中、第三十六海幸丸が第十大洲丸に衝突した。 第十大洲丸は、右舷船首部外板に破口を伴う凹損等を生じ、また、第三十六海幸丸は、船首部外板に凹損を生じた。
事故調査の経過	平成30年1月12日、主管調査官（広島事務所）ほか1人の地方事故調査官を指名した。 原因関係者から意見聴取を行った。
事実情報 船種船名、総トン数 船舶番号、船舶所有者等 L×B×D、船質 機関、出力、進水等	A 油タンカー 第十大洲丸、2,010トン 141944、平汽船株式会社（A社）、独立行政法人鉄道建設・運輸施設整備支援機構 89.78m×14.50m×6.50m、鋼 ディーゼル機関、2,427kW、平成25年5月 B 漁船 第三十六海幸丸、300トン 130966、共和水産株式会社（B社） 57.59m×8.60m×4.40m、鋼 ディーゼル機関、1,342kW、昭和63年7月
乗組員等に関する情報	A 船長A 男性 64歳 三級海技士（航海） 免許年月日 昭和49年5月31日 免状交付年月日 平成26年7月8日 免状有効期間満了日 平成30年11月1日 B 船長B 男性 47歳 五級海技士（航海） 免許年月日 平成5年9月3日 免状交付年月日 平成25年8月13日 免状有効期間満了日 平成30年9月2日 航海士B 男性 56歳

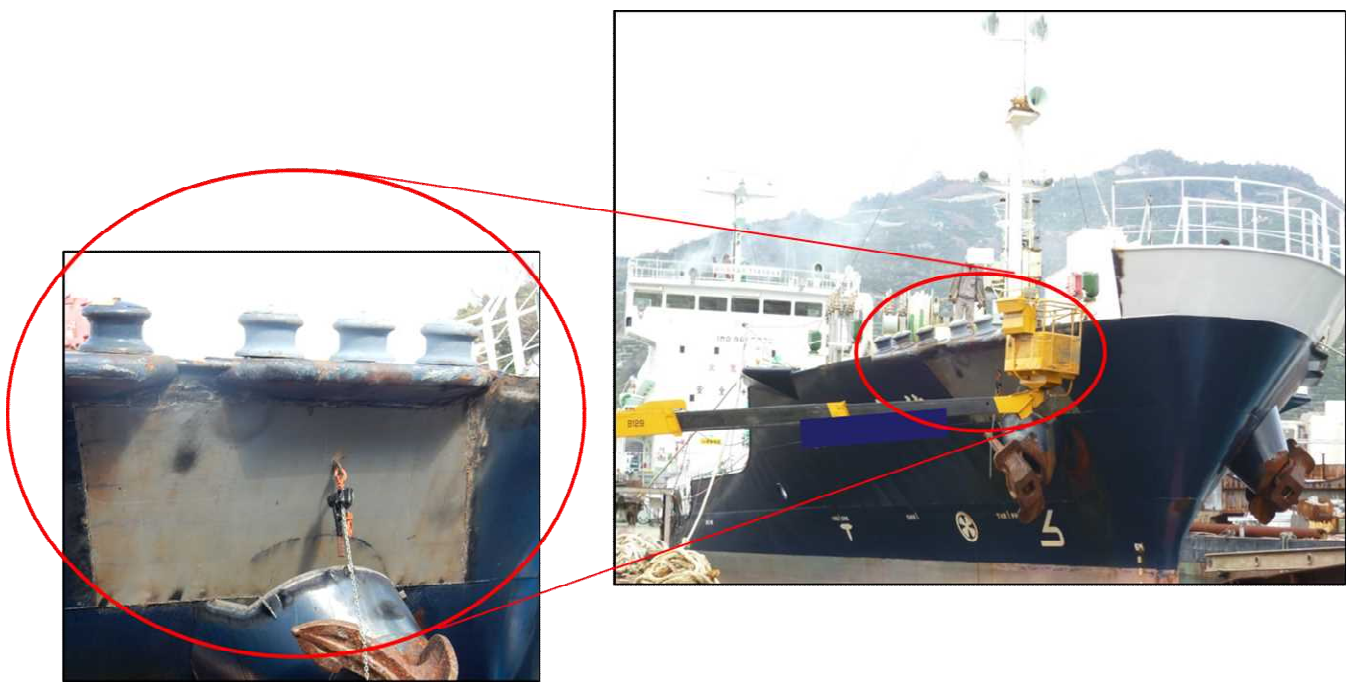
写真1 A船の損傷状況

<p>五級海技士（航海）</p> <p>免 許 年 月 日 平成元年8月31日</p> <p>免 状 交 付 年 月 日 平成26年8月26日</p> <p>免状有効期間満了日 平成31年8月30日</p>
死傷者等	なし
損傷	<p>A 右舷船首部外板に破口を伴う凹損</p> <p>B 船首部外板に凹損</p>
気象・海象	<p>気象：天気 雪、風向 西、風力 4、視程 約200m</p> <p>海象：波高 約0.5m、潮汐 上げ潮の初期</p> <p>鳥取県では、1月9日16時31分に風雪注意報が発表され、本事故当時も継続中であった。</p>
事故の経過	<p>A船は、船長Aほか9人が乗り組み、ガソリン約1,500kl及び軽油約1,540klを積載して岡山県倉敷市水島港を出港し、平成30年1月11日20時20分ごろ、境港港外の水深約15mの錨地に右舷錨鎖を5節伸出し、錨泊中を示す法定灯火を表示したほか、作業灯を点灯させて荷役に備えて待機した。</p> <p>船長Aは、入港部署に備え、12日07時30分ごろ昇橋し、航海士（以下「航海士A₁」という。）を船首配置につかせ、降雪により視界が約1,000mであることを認めた。</p> <p>船長Aは、船橋左舷側にあるNo.1レーダーの前に立ち、他の航海士（以下「航海士A₂」という。）を1.5MレンジとしたNo.1レーダー及びその左側の2MレンジとしたNo.2レーダーをいずれもノースアップ表示として監視に当たらせ、機関長を機関操縦装置の前に、甲板手1人を操舵装置の前にそれぞれ配置につかせた。</p> <p>航海士A₂は、07時45分ごろ、A船の船首を西方に向けて錨泊中、船首方約2Mに境水道を東進するB船とB船の前方を航行する船舶（以下「C船」という。）をレーダーで探知した。</p> <p>船長Aは、07時50分ごろ降雪により視程が約600mに狭められたので、安全な速力で入港しても着棧時刻に間に合うよう揚錨開始を早めることとした。</p> <p>航海士A₂は、C船が右転してA船の左舷側を通過したものの、B船が東進を続けていたので、A船の右舷側を通過すると思った。</p> <p>船長Aは、No.1レーダーの画面を見て、B船がA船の右舷側を通過するものと思い、07時55分ごろ揚錨を開始し、航海士A₁から錨鎖を3節巻き揚げた旨の報告を受けたので、航海灯を表示し、作業灯を一旦消したが、視界が更に悪くなってきたので、作業灯を再び点灯した。</p> <p>A船は、船長Aが、07時59分ごろ、航海士A₁から錨鎖を4節巻き揚げた旨の報告を受けるとともに、右舷船首20°200m付近にB船を視認し、主機を微速力前進として、その後B船が右転してA</p>
