## 船舶事故調査報告書

平成30年8月1日

運輸安全委員会（海事専門部会）議決

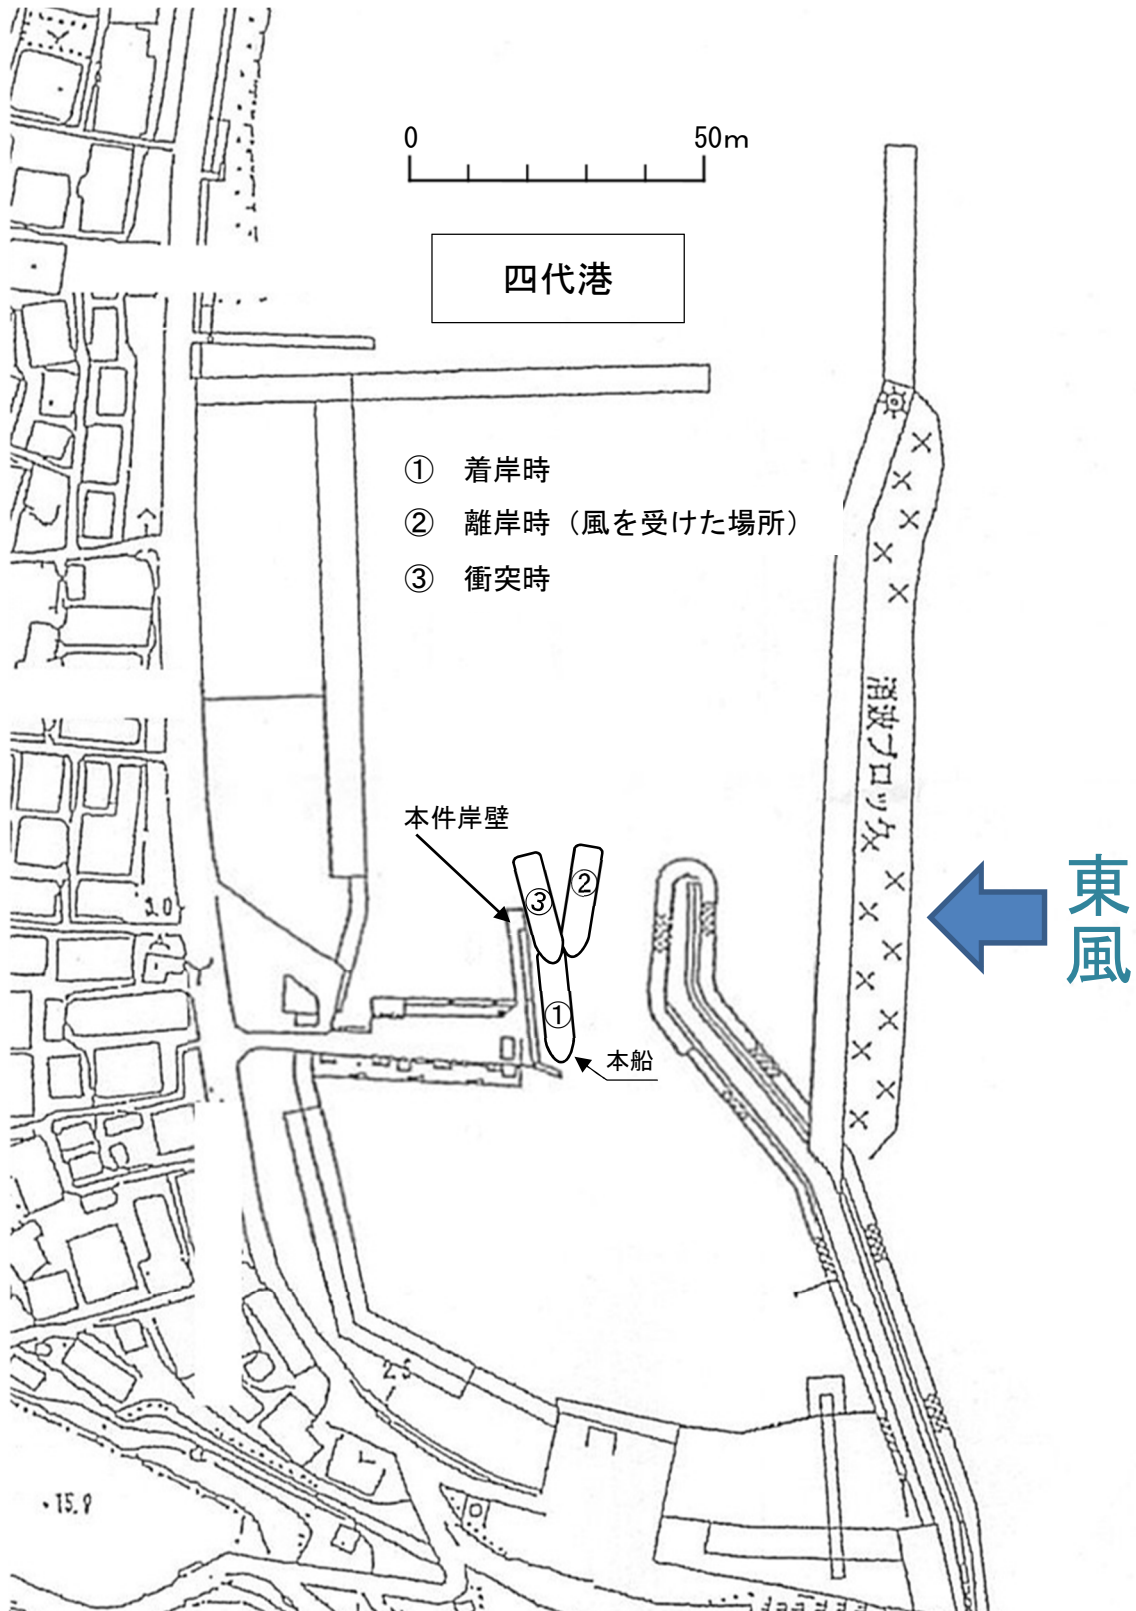
付図2 事故発生経過概略図

<p>係船索を解いた後、船長が、いつもどおりに右舷船首部を本件岸壁に当てた状態で、船尾を左舷方に振ることとし、舵を中央に、左舷側の主機操縦レバーを前進側に、右舷側の主機操縦レバーを後進側にそれぞれ操作し、本件岸壁に対して約10°～20°の角度となったとき、右舷主機を中立運転とし、左舷主機を微速力後進として本件岸壁から離れ、続いて右舷主機を微速力後進として後進した。</p> <p>本船は、船尾端が本件岸壁の角から約10m後方に下がった頃、左舷方からの風を受けて右舷方に圧流され、本件岸壁に接近したので、船長が、本件岸壁に対して平行になるような状態に立て直そうと思い、両舷主機を前進に操作したものの、10時27分ごろ、右舷中央部のガンネルが本件岸壁の角に衝突した。</p> <p>本船は、船長が港外に出て停止させ、旅客のけがの有無及び船体の損傷等を確認したところ、けが及び浸水がなかったため、一等航海士（1か月のうち約15日は船長）として乗船中の安全統括管理者と協議し、祝島港に向かった。</p> <p>安全統括管理者は、本船が祝島港に到着した後、本船を通常の定期便から外すこととし、A社担当者に連絡して予備船を手配させ、定期運航に当たらせた。</p> <p>安全統括管理者は、本船を上関町室津港に回航させ、乗組員により仮修理を済ませた後、13日から定期運航に復帰させ、14日運輸局に本船が欠航した旨の報告をした。</p> <p>（付図1 事故発生場所概略図、付図2 事故発生経過概略図 参照）</p>
<p>その他の事項</p>	<p>本船は、2機2軸で、サイドスラストを備えていなかった。</p> <p>船長は、平成30年1月22日A社に入社し、前任の船長から約1か月間本船の操船指導を受けた後、本船の船長（1か月のうち約20日勤務し、そのうち約15日）又は一等航海士として乗り組んでおり、本件岸壁への離着岸の経験が、約25日で約125回あった。</p> <p>船長は、四代港に入港する際、ほとんど風の影響を感じていなかったため、出港時、いつもどおりの操船を行えば安全に離岸できると思った。</p> <p>船長は、本事故時、強くないにしても東風が吹いていたので、左舷方からの突然の風により右舷方に圧流されることを考慮し、ふだんよりも本船の船尾を本件岸壁から離すように船尾を左舷方に振り、本件岸壁との距離を十分にとって後進を始めればよかったと本事故後に思った。</p> <p>船長は、入社して期間が短いので、本船が寄港する各港の特性について、風が舞ったり急に強い風が吹きやすい地形の港があることなど、状況把握が不足していたと本事故後に思った。</p> <p>船長は、風の影響で本件岸壁に接近した際、本船が、本件岸壁の中</p>

<p>中央付近の階段に当たって船体に傷が付くことを懸念し、舵と両舷主機を使って本件岸壁と平行になるような操船をしようとしたが、もう少し後進して本船の右舷船首部の防舷材のあるところが本件岸壁に当たるような操船をしていればよかったと本事故後に思った。</p> <p>本船の構造は、甲板室の1階が客室及び2階が操舵室となっており、海面から操舵室の屋根までの高さが約4.5mであった。</p> <p>一等航海士は、ふだん、自身が操船して本件岸壁から離岸する際、本件岸壁に対して20°以上の角度をとっており、本事故時、船長がとった角度が自身のとる角度よりも小さかったと思った。</p> <p>一等航海士は、本船が横風の影響を受けやすい構造で、本事故時、右舷船首部にいて、急に東方から約3～4m/sの風が吹き、より多く船尾部に風の影響を受けたことから、船尾部が右舷方に大きく振られたと思った。</p> <p>一等航海士は、本船が本件岸壁から離岸するときに東方からの風が吹いて船尾部が右舷方に圧流され、若干前進したところで本件岸壁に当たったものであり、本船の本件岸壁への衝突又は損傷を防ぐには、そのまま主機の回転を上げて後進するか、右舷船首部が本件岸壁に当たるように操船するかを選択すべきだったと本事故後に思った。</p>
<p><b>分析</b></p> <p>乗組員等の関与 船体・機関等の関与 気象・海象等の関与 判明した事項の解析</p>	<p>あり なし あり</p> <p>本船は、本件岸壁において入船右舷着けの状態から離岸作業中、船長が、本件岸壁からの距離を十分にとらずに後進し、東方からの風の影響で船尾部が右舷方に圧流されて本件岸壁に接近した際、主機を前進に操作したことから、右舷中央部が本件岸壁に衝突したものと考えられる。</p> <p>船長は、本件岸壁の中央付近の階段に当たって船体に傷が付くことを懸念し、両舷主機を使って本件岸壁と平行になるような操船をしようとして主機を前進に操作したものと考えられる。</p> <p>船長が、主機を前進に操作したことについては、入社して期間が短く、本船の操船経験が少なかったことが関与した可能性があると考えられる。</p>

<p><b>原因</b></p>	<p>本事故は、本船が、本件岸壁において入船右舷着けの状態から離岸作業中、船長が、本件岸壁からの距離を十分にとらずに後進し、東方からの風の影響で船尾部が右舷方に圧流されて本件岸壁に接近した際、主機を前進に操作したため、右舷中央部が本件岸壁に衝突したものと考えられる。</p>
<p><b>再発防止策</b></p>	<p>今後の同種事故等の再発防止に役立つ事項として、次のことが考えられる。</p>

<ul style="list-style-type: none"><li>・ 離岸作業時は、風の影響で岸壁の方に圧流されることを考慮し、後進する際の岸壁との距離を十分にとること。</li><li>・ 自船の構造及び性能の特徴並びに寄港する各港の地形の特性を把握するとともに、事前に風の情報を入手しておくこと。</li><li>・ 事故発生の際は、直ちに海上保安庁に通報すること。</li></ul>
--	--
