# 船舶事故調査報告書

平成30年8月8日

運輸安全委員会（海事専門部会）議決

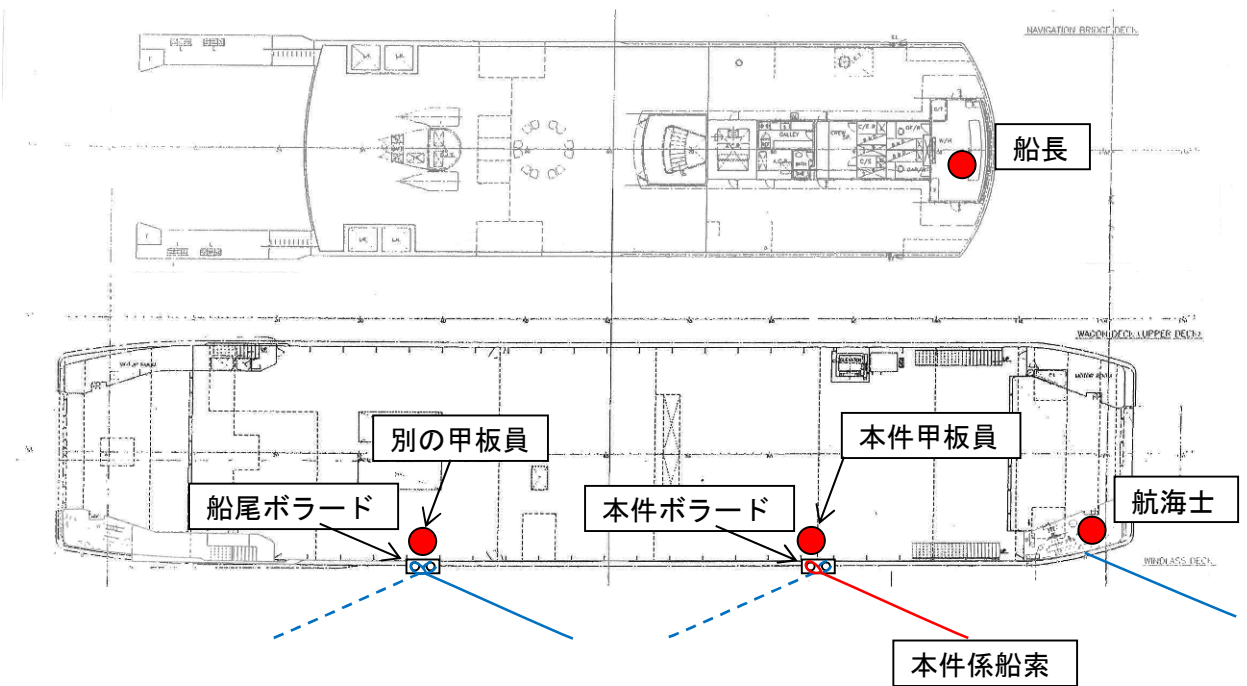
付図3 本事故時の配置図

<p>着岸した。</p> <p>船長は、旅客及び車両を船首ランプウェイから降ろした後、‘本船を翌朝の第1便出港まで待機させる目的で、右舷側の棧橋に係留’（以下「夜間係留」という。）作業を開始することとした。</p> <p>船長は、船橋で夜間係留作業の指揮をとり、航海士を右舷船首部の甲板で船首ランプウェイの昇降作業に、本件甲板員を車両甲板の両舷側壁に設けられた開口部のうち、‘右舷側の船首から5個目の開口部内側の舷縁’（以下「本件作業場所」という。）に設けられた係船用のボラード（以下「本件ボラード」という。）へ係船索をとる作業に、別の甲板員を‘右舷側の船尾から4個目の開口部内側の舷縁’（以下「船尾作業場所」という。）に設けられた係船用のボラード（以下「船尾ボラード」という。）へ係船索をとる作業にそれぞれ当たらせた。</p> <p>本件甲板員は、車両甲板で車輪止めの片付けを行った後、本件ボラードに船首方からの係船索（以下「本件係船索」という。）1本及び船尾方からの係船索1本に係止する予定で、本件作業場所に向かった。</p> <p>本件甲板員は、垂直梯子<sup>はしご</sup>を昇って本件作業場所の船尾側に移動した後、右舷船首方を向いて立ち、棧橋上にいた陸上作業員から受け取った本件係船索を手繰り寄せて引き上げ、20時50分ごろ先端のアイを本件ボラード船尾側の係船柱にかけた直後、車両甲板に転落した。</p> <p>航海士は、船首ランプウェイの操作中、周囲の安全確認を行い、船尾方を向いたところ、車両甲板上で倒れている本件甲板員を認め、直ちに船長に本事故の発生を知らせるとともに、陸上作業員に救急車の要請を依頼した。</p> <p>船長は、船橋で待機中、航海士から船内マイクで連絡を受けて本事故の発生を知り、A社にその旨を知らせた。</p> <p>本件甲板員は、救急車で病院に搬送され、約3か月の加療を要する左大腿骨<sup>てんしか</sup>転子下骨折と診断された。</p> <p>（付図1 事故発生場所概略図、付図2 一般配置図、付図3 本事故時の配置図、付図4 本事故時の本件作業場所状況図、写真1 本件作業場所、写真2 本件ボラード付近、写真3 船尾ボラード付近 写真4 本件係船索 参照）</p>

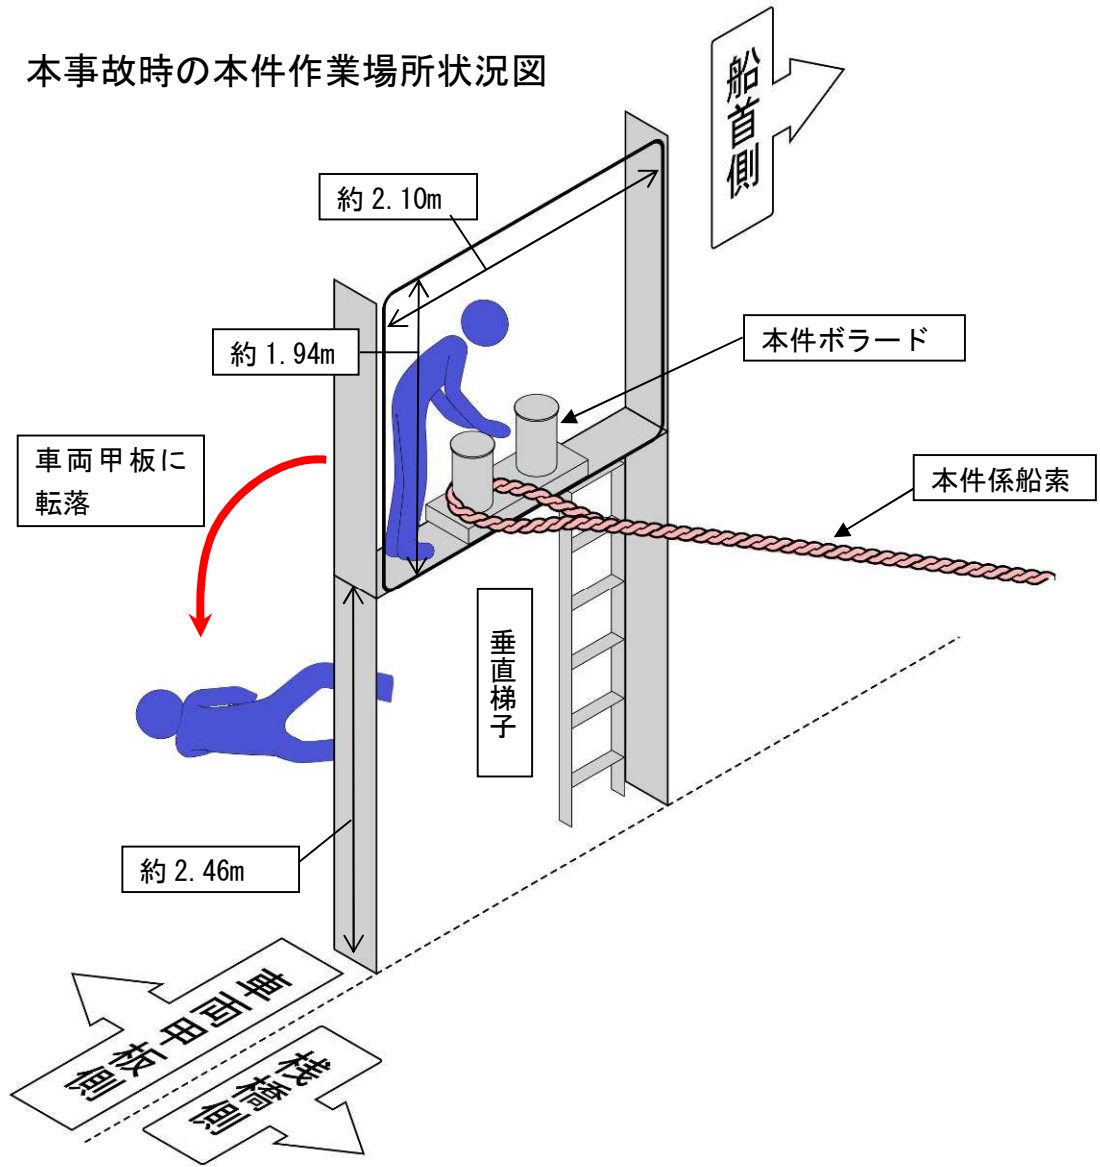
付図4 本事故時の本件作業場所状況図

<p>その他の事項</p>	<p>本船は、夜間係留時、約4m船尾方に移動して岸壁から船首ランプウェイを離し、右舷船首部の甲板のボラードに1本、本件ボラードに2本、船尾ボラードに2本の係船索をそれぞれ右舷側の棧橋にとって係留していた。</p> <p>本件作業場所は、右舷側壁に設けられた開口部内側の舷縁を、船首尾方向にスタンプで区切り、ほぼ中央に本件ボラードを設置した区画で、船首尾方向の長さが約2.10m、幅が約0.32m、車両甲</p>

<p>板からの高さが約2.46mであった。</p> <p>本件ボラードは、直方体状の基台の上に船首尾方向に2本の係船柱が並んだ形状であり、基台の船首尾方向の長さ約0.90m、幅約0.32m、高さ約0.10m、係船柱は直径約0.22m、高さ約0.43mの円柱状のものであった。</p> <p>本件作業場所は、滑り止めが施されておらず、本事故当時、車両甲板及び棧橋の照明によって明るく、乾いた状態であった。</p> <p>本船は、平成29年4月、香川県土庄町土庄港と高松港との間の航路から、宇野港と高松港との間の定期航路に変更となった際、陸上側の係船ビットの位置が以前と異なっていたので、本件作業場所に本件ボラードを新たに設け、夜間係留時のみに使用していた。</p> <p>A社は、従来から、船尾作業場所には固定式補助足場を設けて作業場所を広げていたが、本件作業場所に本件ボラードを設置する際、補助足場を設けると、船体が動揺した際に積載した大型車両の車体と接触するおそれがあるので、補助足場を設けていなかった。</p> <p>本件係船索は、直径約8cmの合成繊維製であり、長さ約7.7mの両端に直径約0.9mのアイが設けられていた。</p> <p>本件甲板員は、保護帽、半袖の作業服、作業ズボン、滑り止め付きの軍手及び安全靴を着用していた。</p> <p>本件甲板員は、A社に入社後、約20年間、宇野港と高松港間の旅客フェリーに甲板員として乗船しており、係留作業に慣れていた。</p> <p>本船は、日頃、乗組員がマストなどで作業を行うときは、安全ベルトを使用して作業に当たっていた。</p> <p>船員労働安全衛生規則によれば、次のとおりである。</p> <p>(高所作業)</p> <p>第51条 船舶所有者は、床面から2m以上の高所であつて、墜落のおそれのある場所における作業を行わせる場合には、次に掲げる措置を講じなければならない。</p> <p>一 作業に従事する者に保護帽及び命綱または安全ベルトを使用させること。(中略)</p> <p>五 作業に従事する者との連絡のための看視員を配置すること。</p> <p>ただし、事故があつた場合に速やかに救助に必要な措置をとることができる状態で二人以上の者が同時に作業に従事するときは、この限りでない。(以下省略)</p>

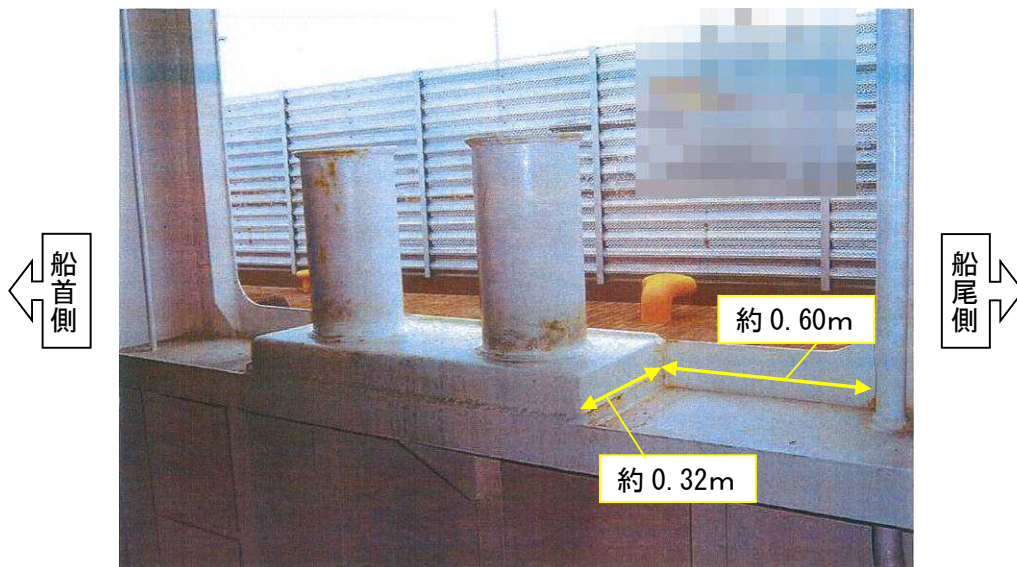
写真1 本件作業場所

<p>使用させる措置をとっていなかったことから、本件甲板員が、本件作業場所から車両甲板に転落して負傷したものと考えられる。</p> <p>本件作業場所は、車両甲板からの高さが2mを超えており、車両甲板又は船外に転落するおそれがある高所なので、本件作業場所での作業は高所作業に当たり、保護帽及び命綱又は安全ベルトを使用する必要があったものと考えられる。</p> <p>A社は、本件作業場所では本件ボラードに係船索をかける作業が高所作業に当たると認識していなかったため、作業員に対して、同作業に当たる際に命綱又は安全ベルトを使用させる措置をとっていなかったものと考えられる。</p>
<p><b>原因</b></p>	<p>本事故は、夜間、本船が、宇野港において、夜間係留作業中、A社が、高所である本件作業場所、本件甲板員に本件係船索をとらせる際、安全ベルトを使用させる措置をとっていなかったため、本件甲板員が、本件作業場所から車両甲板に転落して負傷したことにより発生したものと考えられる。</p>
<p><b>再発防止策</b></p>	<p>A社は、本事故後、次の改善措置をとった。</p> <ul style="list-style-type: none"> <li>・ 本件作業場所に安全ベルト係止専用のパイプ等及び折り畳み式の補助足場を新たに設置した。</li> <li>・ 高所作業を行う際は、必ず安全ベルト及び保護帽を着用することとし、社内各船の船長宛てに文書を配布して、作業時の着用を周知徹底するよう指示した。</li> <li>・ 夜間係留作業前に、航海士が、甲板員の保護帽及び安全ベルトの着用状況を確認してから作業に当たらせることとした。</li> </ul> <p>今後の同種事故等の再発防止に役立つ事項として、次のことが考えられる。</p> <ul style="list-style-type: none"> <li>・ 高所作業を行う際は、船員労働安全衛生規則に基づき、安全ベルトを使用するとともに看視員を配置して転落事故の防止策を図ること。</li> <li>・ 乗組員は、高所作業を行う場合、常に声を掛け合って二人一組で作業を行うなど、安全対策を講じること。</li> <li>・ 係留設備は、適切な広さの作業場所に設置すること。</li> <li>・ 作業時に作業場所を適切に確保することが困難な場合、補助の足場等を設けて使用すること。</li> </ul>
