## 船舶事故調査報告書

平成30年7月25日  
 運輸安全委員会（海事専門部会）議決  
 委員 佐藤 雄二（部会長）  
 委員 田村 兼吉  
 委員 岡本 満喜子

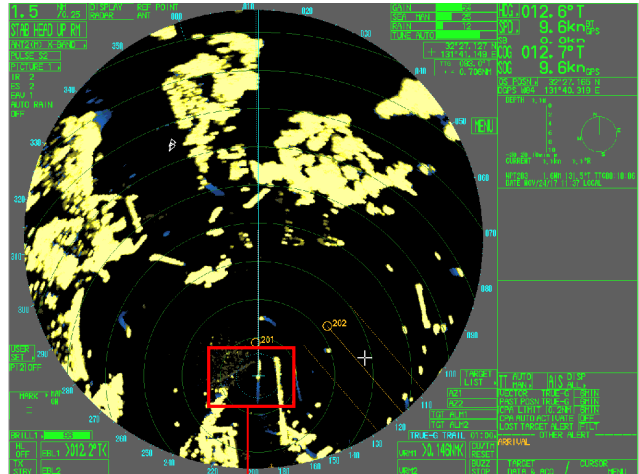
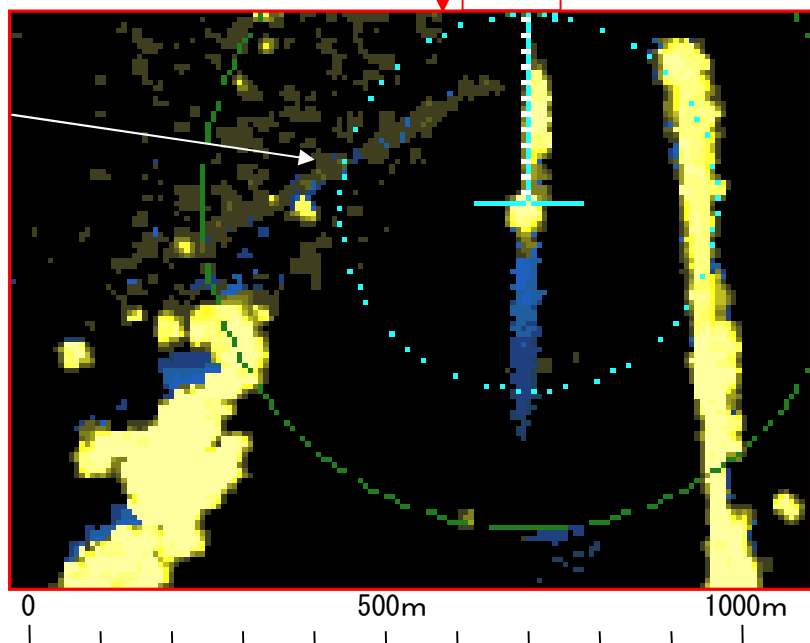
写真2 A船のVDR記録  
(No.2レーダー、11時37分15秒)

B船の航走波と  
思われる映像

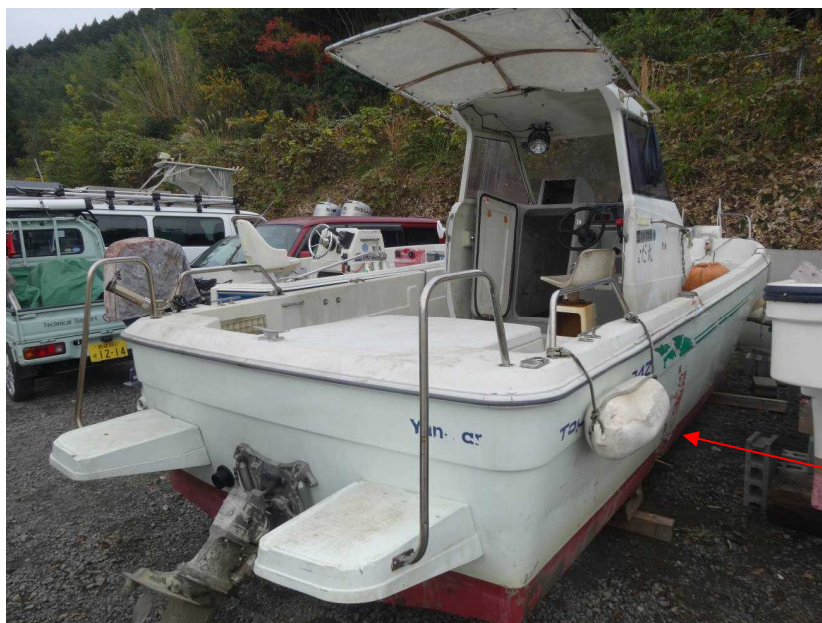
写真3 B船の全景

衝突箇所

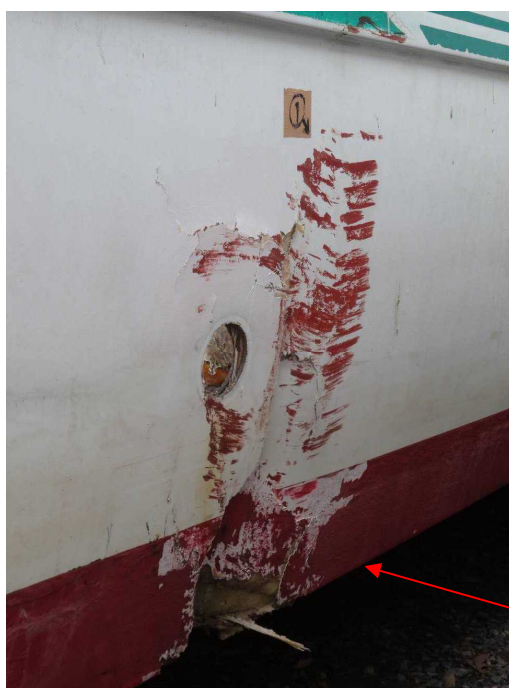
写真4 B船の損傷状況

B 右舷船尾部外板に破口及び擦過傷
気象・海象	気象：天気 晴れ、風向 北西、風力 2、視界 良好 海象：海上 平穏、潮汐 下げ潮の中央期
事故の経過	<p>A 船は、船長 A ほか 18 人（中華人民共和国籍 2 人、ベトナム社会主義共和国籍 16 人）が乗り組み、コンテナ 4,824 t を積載し、平成 29 年 11 月 24 日 11 時 24 分ごろ鹿児島県志布志市志布志港に向けて細島港工業港 10 号岸壁を出港した。</p> <p>船長 A は、船橋左舷側にある No. 2 レーダーの船尾側に立って操船を指揮し、航海士を見張りに、甲板員を操舵につけ、No. 2 レーダーを 1.5 海里 (M) レンジのヘッドアップ表示とした。</p> <p>船長 A は、主機を微速力前進にかけ、針路（対地針路、以下同じ。）約 013°（真方位、以下同じ。）で航行中、11 時 36 分ごろ左舷船首方に B 船を認め、B 船が A 船に接近する状態であることを知った。</p> <p>A 船は、船長 A が、B 船が約 100 m に接近するのを認めたが、B 船が自船を避けてくれると思い、同じ針路、約 9.6 ノット (kn) の速力（対地速力、以下同じ。）で航行を続け、B 船が至近に接近するのを見て右舵 10° をとったものの、11 時 37 分ごろその船首部と B 船の右舷船尾部とが衝突した。</p> <p>A 船は、船長 A が、直ちに航海士に B 船の状況を確認させ、B 船が右舷船尾方に損傷なく浮いている旨の報告を受けたことから航行を続けていたところ、12 時 00 分ごろ海上保安庁から事故の問合せを受け、反転して細島港に入港した。</p> <p>B 船は、船長 B が 1 人で乗り組み、24 日 09 時 30 分ごろ宮崎県門川町枇榔島沖の釣り場に向けて同県日向市庄手川右岸の係留地から出航した。</p> <p>B 船は、船長 B が日向市竹島町の岸壁に着けて釣りの餌に使用するあじを釣った後、同岸壁を発し、操縦席に腰を掛けて両手を舵輪に添えた姿勢で手動操舵により操船に当たり、枇榔島沖に向けて航行を開始し、細島工業港第 1 号灯浮標を通過後、余島防波堤の北方に向け約 9～10 kn で東北東進した。</p> <p>B 船は、同じ速力で東北東進中、船長 B が、右舷船尾方至近に A 船を認めたものの、どうすることもできず、A 船と衝突した。</p> <p>船長 B は、衝突後、A 船を確認しようと A 船を追いかけたが、主機の異常を知らせる警報が鳴ったので、主機を停止し、知人に電話してえい航を依頼した後、海上保安庁に本事故の発生を通報した。</p> <p>B 船は、来援した知人の船により細島港の係留地にえい航された。</p> <p>（付図 1 事故発生経過概略図、付表 1 A 船の A I S 記録（抜粋）、付表 2 A 船の V D R 記録（抜粋）、写真 1 A 船の V D R</p>

破口及び擦過傷
