船舶事故調査報告書

船種 船名 貨物船 ASIAN BEAUTY
IMO番号 9598074
総トン数 17,019トン

船種 船名 液化ガスばら積船 ゼウス
船舶番号 135336
総トン数 2,230トン

事故種類 衝突
発生日時 平成29年8月7日 06時08分ごろ
発生場所 香川県^{みとよ}三豊市^{たくま}詫間港外（港界外付近）
詫間港須田一文字防波堤東灯台から真方位328° 1.4海里
付近
(概位 北緯34° 15.3′ 東経133° 38.3′)

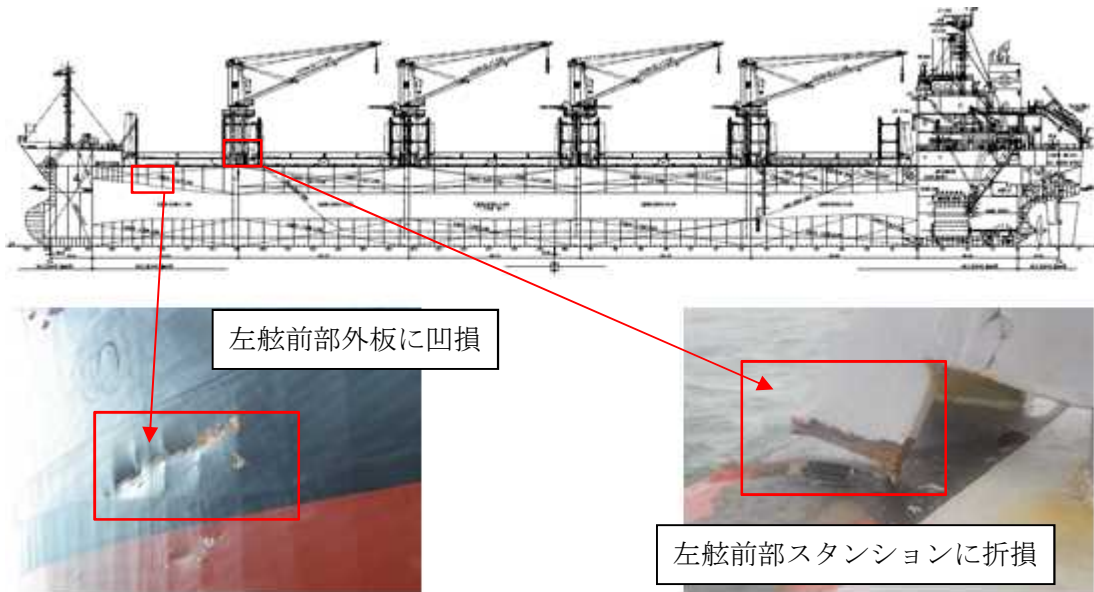
図2 A船の損傷状況

左舷前部外板に凹損、左舷前部スタンションに折損を生じた。(図2参照)

- (1) A船は、左舷前部とB船の右舷船首部とが衝突し、A船の左舷前部外板に凹損及び左舷前部スタンションに折損を生じた。
- (2) B船は、右舷船首部及び右舷中央部外板に凹損並びに船橋右舷部に圧壊を生じた。

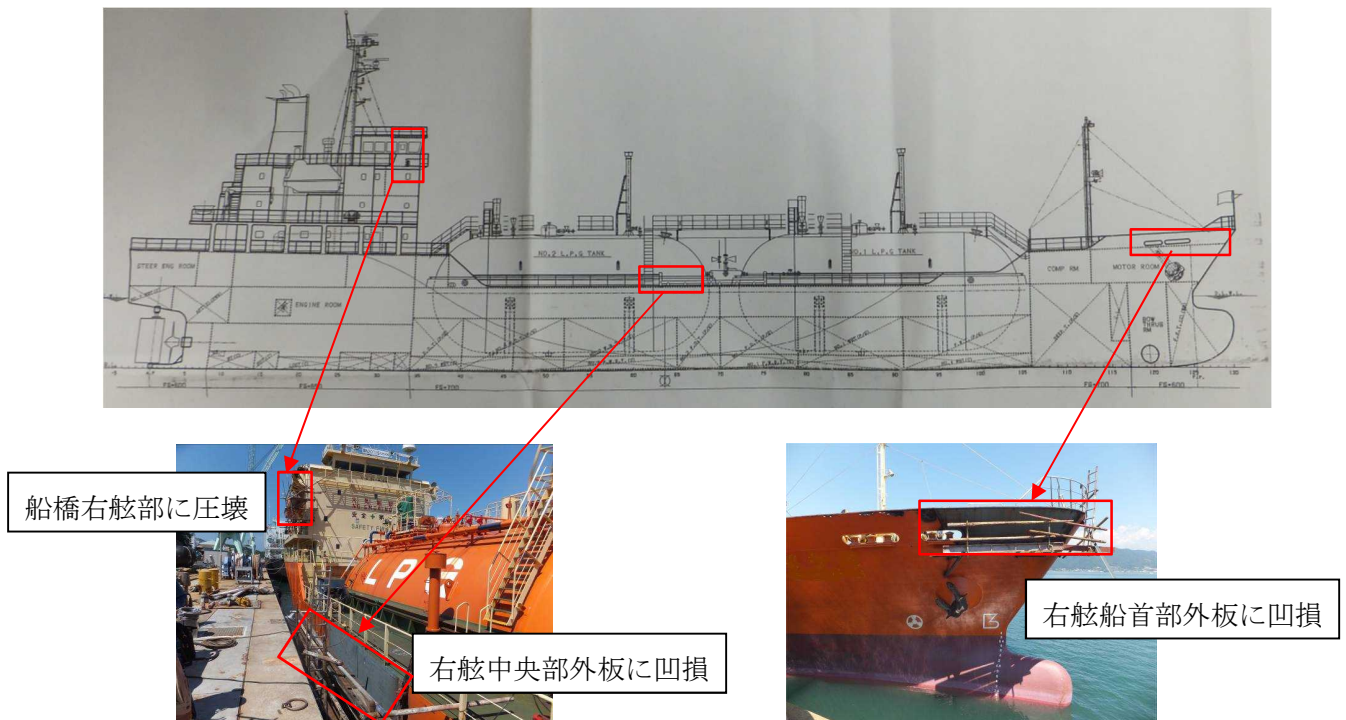
図3 B船の損傷状況

右舷船首部及び右舷中央部外板に凹損、船橋右舷部に圧壊を生じた。(図3参照)
