船舶事故調査報告書

平成30年7月25日

運輸安全委員会（海事専門部会）議決

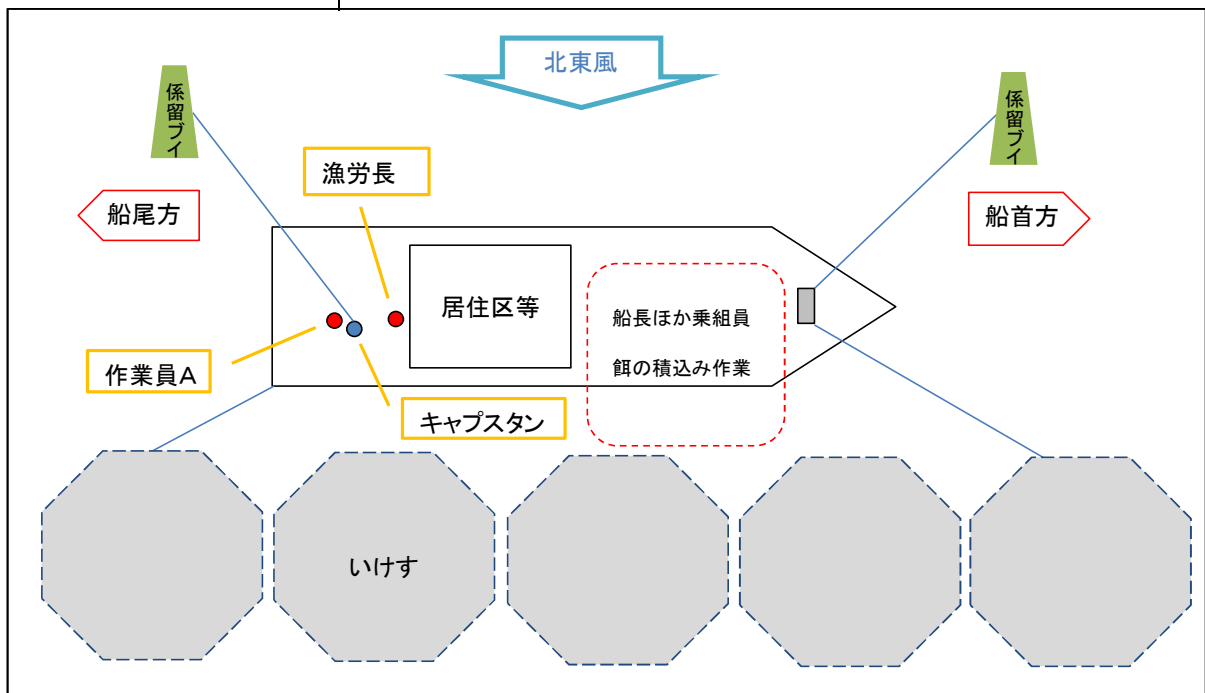
図1 本船の係留状況及び人員配置状況

本船は、係留索を右舷側の船首及び船尾からいけすに、左舷側の船首及び船尾から係留用ブイにそれぞれとり、左舷船尾側の係留索は、長さが不足していたので、2本の係留索を本結びでつないでいた。

作業員Aは、漁労長と2人で係留索の巻取り作業に当たることとし、漁労長に声を掛けて共に後部甲板に移動して作業を始め、漁労長は、後部甲板のキャプスタン付近でキャプスタンのリモコンを操作し、作業員Aは、キャプスタンの横に立って、係留索の巻き状態を確認していた。

再発防止策	<p>今後の同種事故等の再発防止及び被害の軽減に役立つ事項として、次のことが考えられる。</p> <ul style="list-style-type: none">・ 運転中のキャプスタンのドラム至近で係留索の巻き状態を整える場合は、手を巻き込まれるおそれがあるので、一旦キャプスタンの運転を停止させること。・ キャプスタンの操作者は、キャプスタンと付近の作業員から目を離さず、いつでも停止又は逆転できるようにしておくこと。・ 係留索をつなぐ場合は、つなぎ目が作業の妨げにならないようなつなぎ方をすることが望ましい。
--------------	---

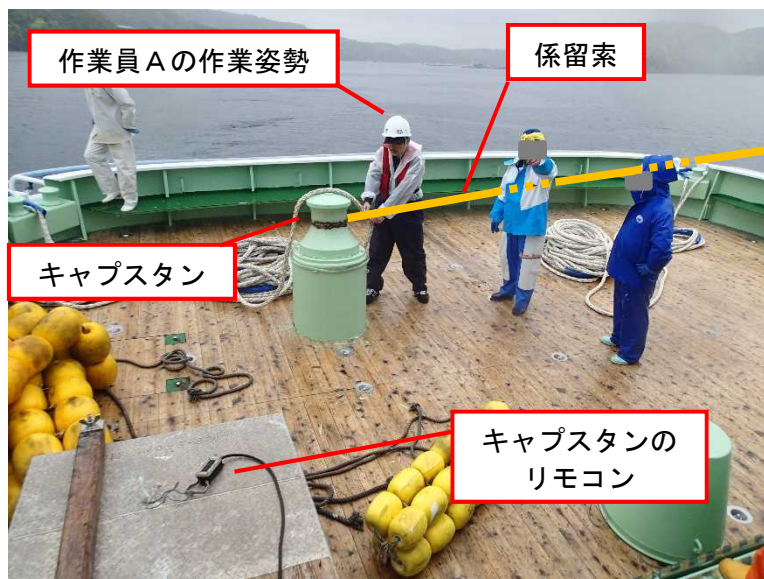
写真1 後部甲板

作業員Aは、係留索のつなぎ目がキャプスタンに近づいてきたのを認め、後から巻かれる係留索がつなぎ目に重ね巻きとならないよう、キャプスタンに巻かれる手前の係留索をキャプスタンのドラム至近で、素手によって上から押さえたり下から持ち上げたりして巻き状態を整えていたところ、係留索を下から持ち上げていたときに右手の指がつなぎ目に引っ掛かり、右手がキャプスタンに巻かれていた係留索の間に巻き込まれた。
