船舶事故調査報告書

平成30年8月1日
 運輸安全委員会（海事専門部会）議決
 委員 佐藤 雄二（部会長）
 委員 田村 兼吉
 委員 岡本 満喜子

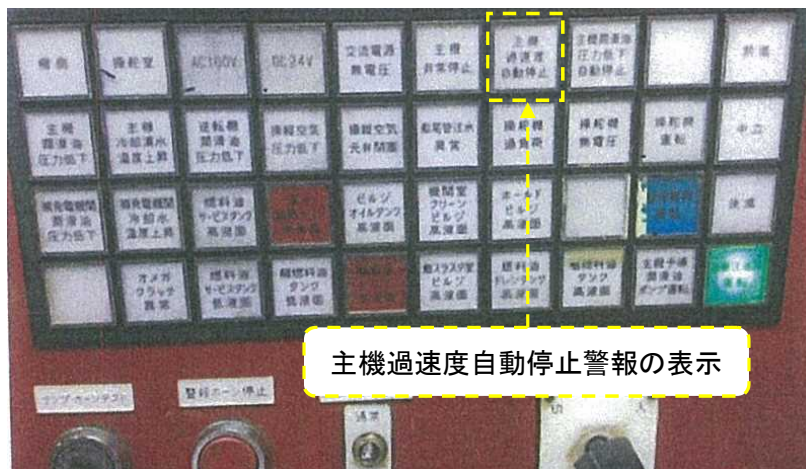
写真1 B船の機関室警報盤

入ったところ、機関室警報盤に主機過速度自動停止警報の表示を認め、また、主機が停止していたので、直ちに安全装置のリセット作業を行って主機の始動操作を行った。(写真1参照)

機関長Bは、主機過速度自動停止装置について、主機が回転数毎分(rpm)445を超えると作動するものであり、本事故当時はアイドルリング回転数の110rpmと設定されていたので、作動しないはずであると本事故後に思った。

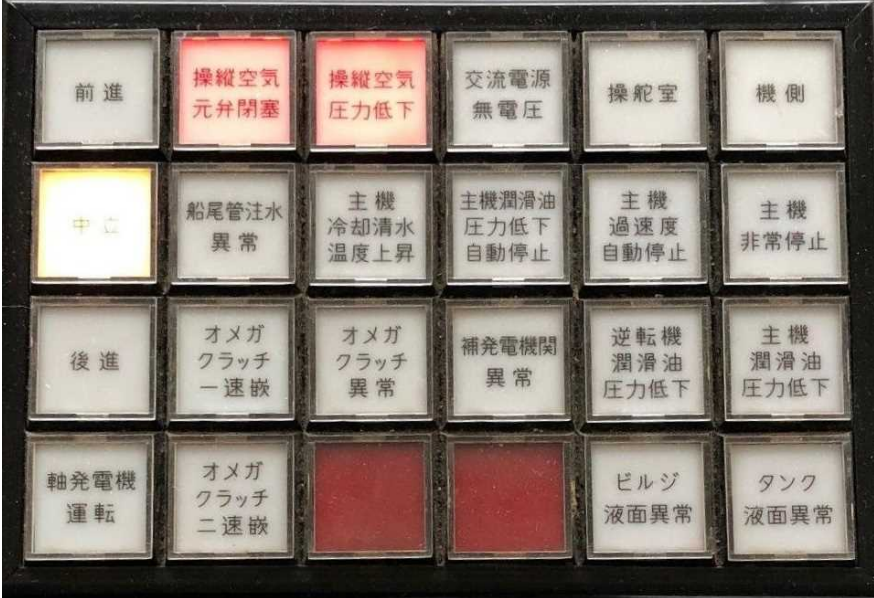
B船は、船長Bが主機の停止を認めた際、操舵室警報盤の警報表示

<p>ランプ及び警報ブザーが作動しなかった。</p> <p>B船は、本事故後、操舵室警報盤の警報表示ランプ及び警報ブザーのテストボタンを整備業者が操作したところ、正常に作動し、本事故当時、同ランプ及び同ブザーが作動しなかった要因は不明であった。 (写真2参照)</p>

<p>写真2 B船の操舵室警報盤</p> <p>B船は、本事故後、整備業者がB船の主機が停止した原因の調査を行ったが、主機過速度自動停止装置が作動した要因は不明であった。</p>
<p>分析</p> <p>乗組員等の関与 船体・機関等の関与 気象・海象等の関与 判明した事項の解析</p>	<p>A なし、B あり A なし、B あり A なし、B あり</p> <p>A船は、関門港田野浦区において、本件岸壁に出船右舷着けで係船中、その左舷船首部にB船の右舷船橋構造物が衝突したものと考えられる。</p> <p>B船は、関門港田野浦区において、企業棧橋に右舷着けする目的で着岸操船中、主機過速度自動停止装置が作動して主機が停止したことから、操縦不能となり、主機を始動したものの、A船と衝突したものと考えられるが、同停止装置が作動した要因を明らかにすることはできなかった。</p>
<p>原因</p>	<p>本事故は、関門港田野浦区において、A船が、本件岸壁に右舷着けで係船中、B船が、企業棧橋に右舷着けする目的で着岸操船中、B船の主機過速度自動停止装置が作動して主機が停止したため、B船がA船に衝突したものと考えられる。</p>
<p>再発防止策</p>	<p>今後の同種事故等の再発防止に役立つ事項として、次のことが考えられる。</p> <ul style="list-style-type: none"> ・ 離着岸作業を行う際、事前に主機を前後進に操作するなどして正

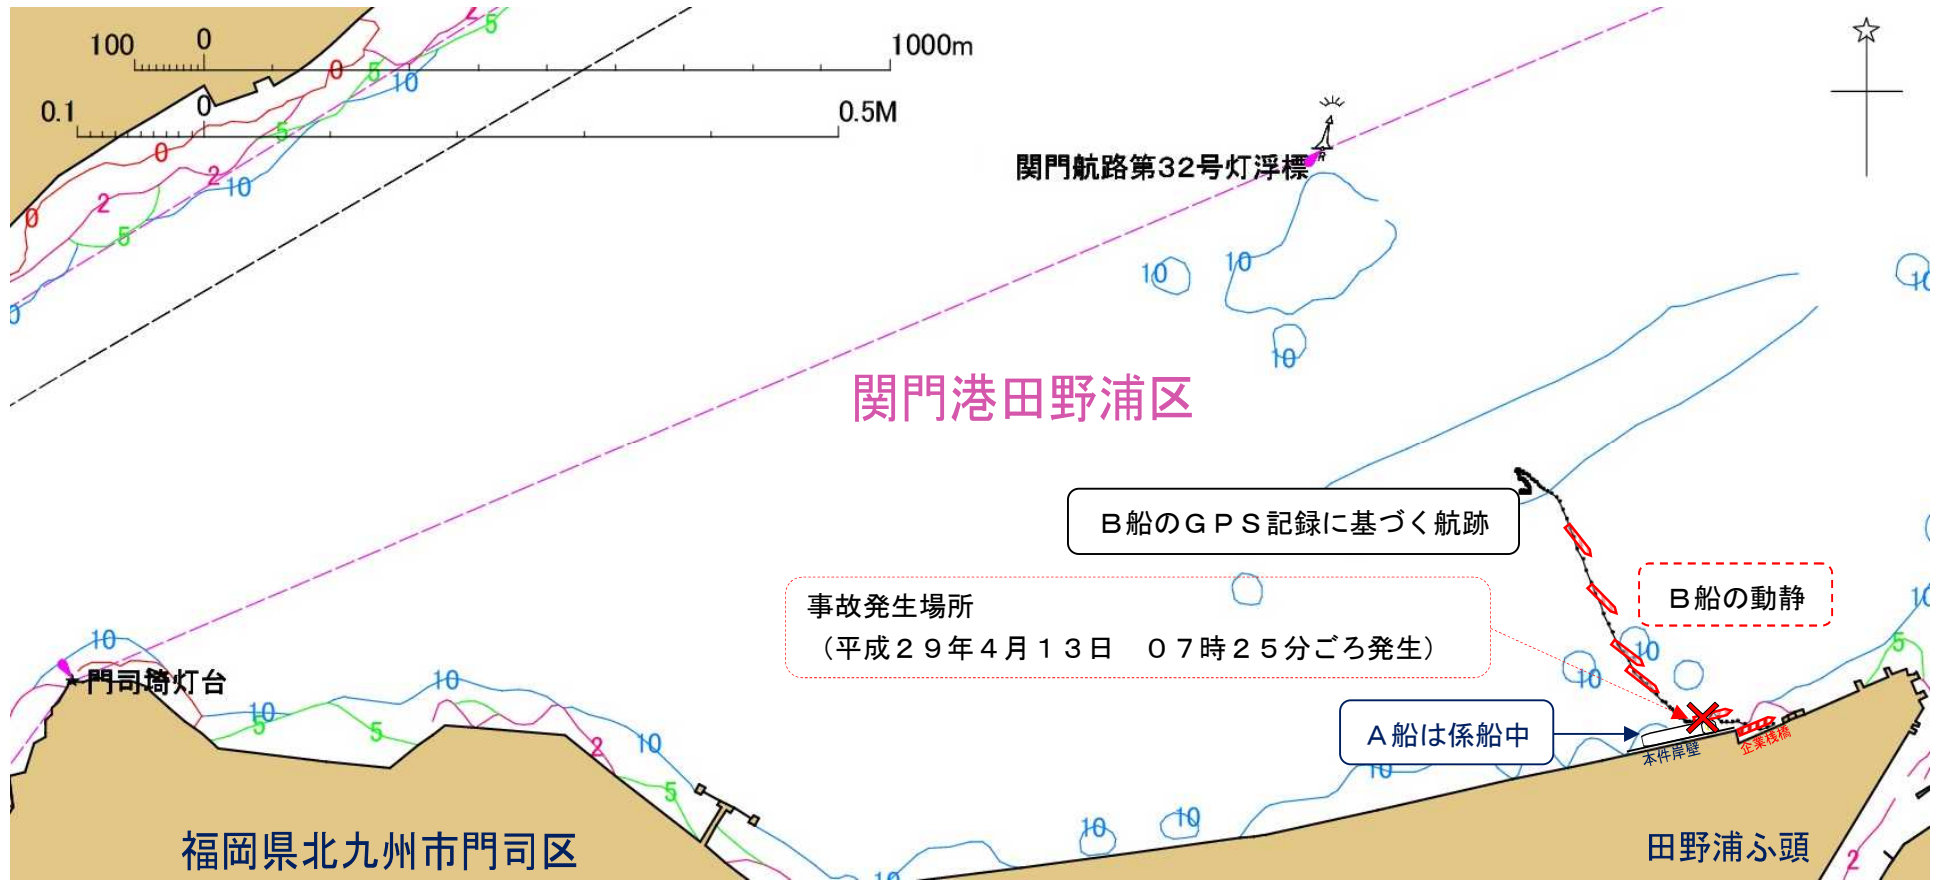
付図1 推定航行経路図

B船は、A船との距離が約10mとなった頃、A船と平行に並んで接近し続けていたところ、主機が始動したものの、操縦ハンドルを操作する間もなく僅かな前進行きあしで、07時25分ごろB船の右舷船橋構造物がA船の左舷船首部外板に衝突した。
