船舶事故調査報告書

平成30年7月25日
 運輸安全委員会（海事専門部会）議決
 委員 佐藤 雄二（部会長）
 委員 田村 兼吉
 委員 岡本 満喜子

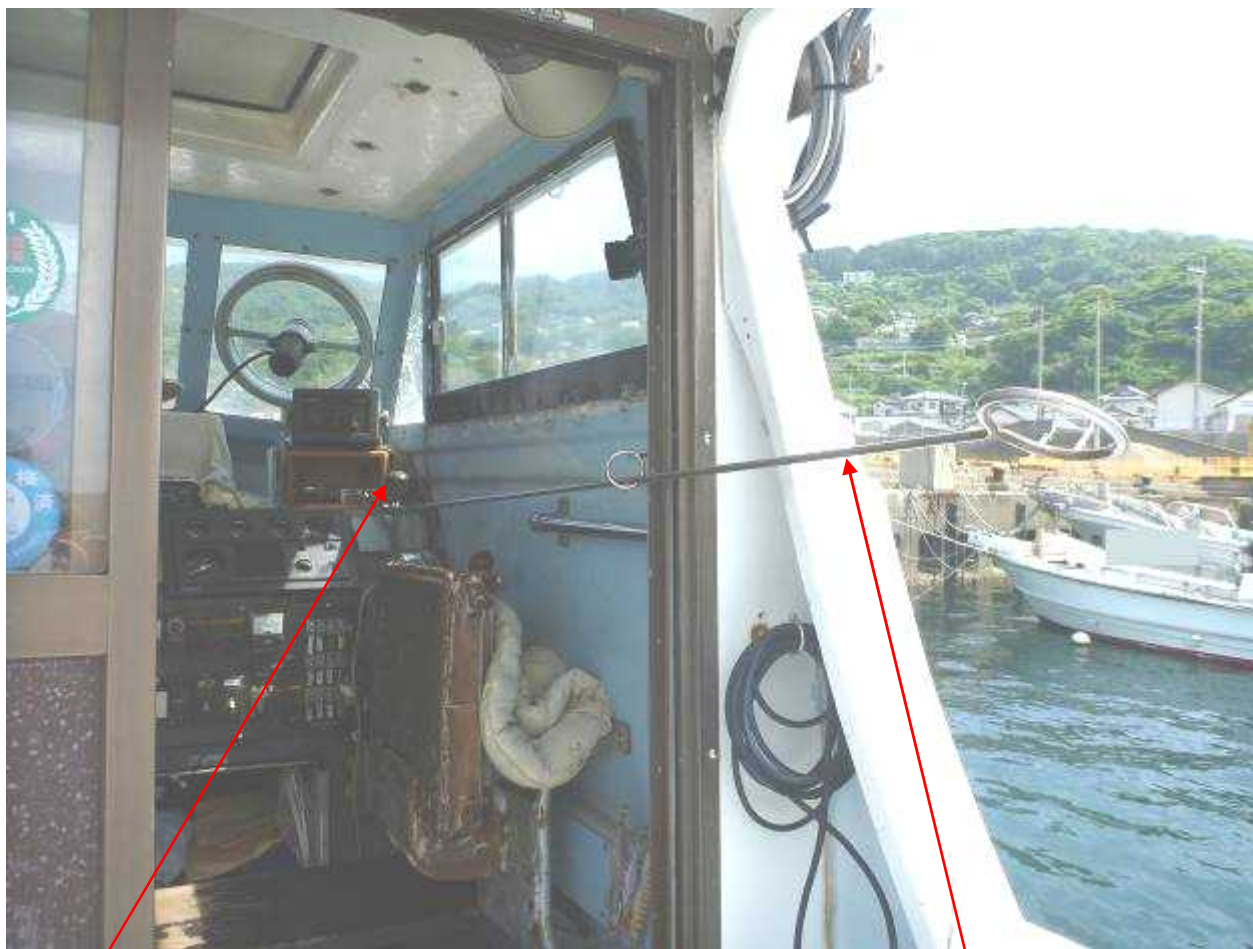
写真1 クラッチレバーに取り付けられたステンレス製の棒（再現）

クラッチレバー

ステンレス製の棒
