船舶事故調査報告書

平成30年7月18日
 運輸安全委員会（海事専門部会）議決
 委員 佐藤 雄二（部会長）
 委員 田村 兼吉
 委員 岡本 満喜子

事故種類	乗組員負傷
発生日時	平成29年9月7日 08時40分ごろ
発生場所	北海道枝幸町枝幸港東方沖 北見神威岬灯台から真方位100°21.8海里（M）付近 （概位 北緯44°59.8′ 東経143°00.3′）
事故の概要	漁船第八十一平安丸は、沖合底びき網漁の操業中、落下したゴム製の浮標が乗組員に当たり、負傷した。
事故調査の経過	平成29年11月10日、本事故の調査を担当する主管調査官（函館事務所）ほか1人の地方事故調査官を指名した。 原因関係者から意見聴取を行った。
事実情報 船種船名、総トン数 船舶番号、船舶所有者等 L×B×D、船質 機関、出力、進水等	漁船 第八十一平安丸、160トン 141594、丸銀漁業株式会社 38.38m×7.80m×4.61m、鋼 ディーゼル機関、1,029kW、平成24年1月31日
乗組員等に関する情報	船長 男性 40歳 五級海技士（航海） 免許年月日 平成15年11月28日 免状交付年月日 平成25年11月14日 免状有効期間満了日 平成30年11月27日 一等機関士 男性 45歳 四級海技士（機関） 免許年月日 平成27年4月1日 免状交付年月日 平成27年4月1日 免状有効期間満了日 平成32年3月31日
死傷者等	重傷 1人（一等機関士）
損傷	なし
気象・海象	気象：天気 晴れ、風向 北西、風力 1、視界 良好 海象：海上 平穏、潮流 南東流約0.5ノット（kn）
事故の経過	本船は、漁労長、船長、一等機関士ほか13人が乗り組み、平成29年9月7日01時00分ごろ沖合底びき網漁の目的で漁場に向けて北海道紋別市紋別港を出港し、05時45分ごろから枝幸港東方沖において操業を開始し、08時20分ごろから3回目の投網を開始し

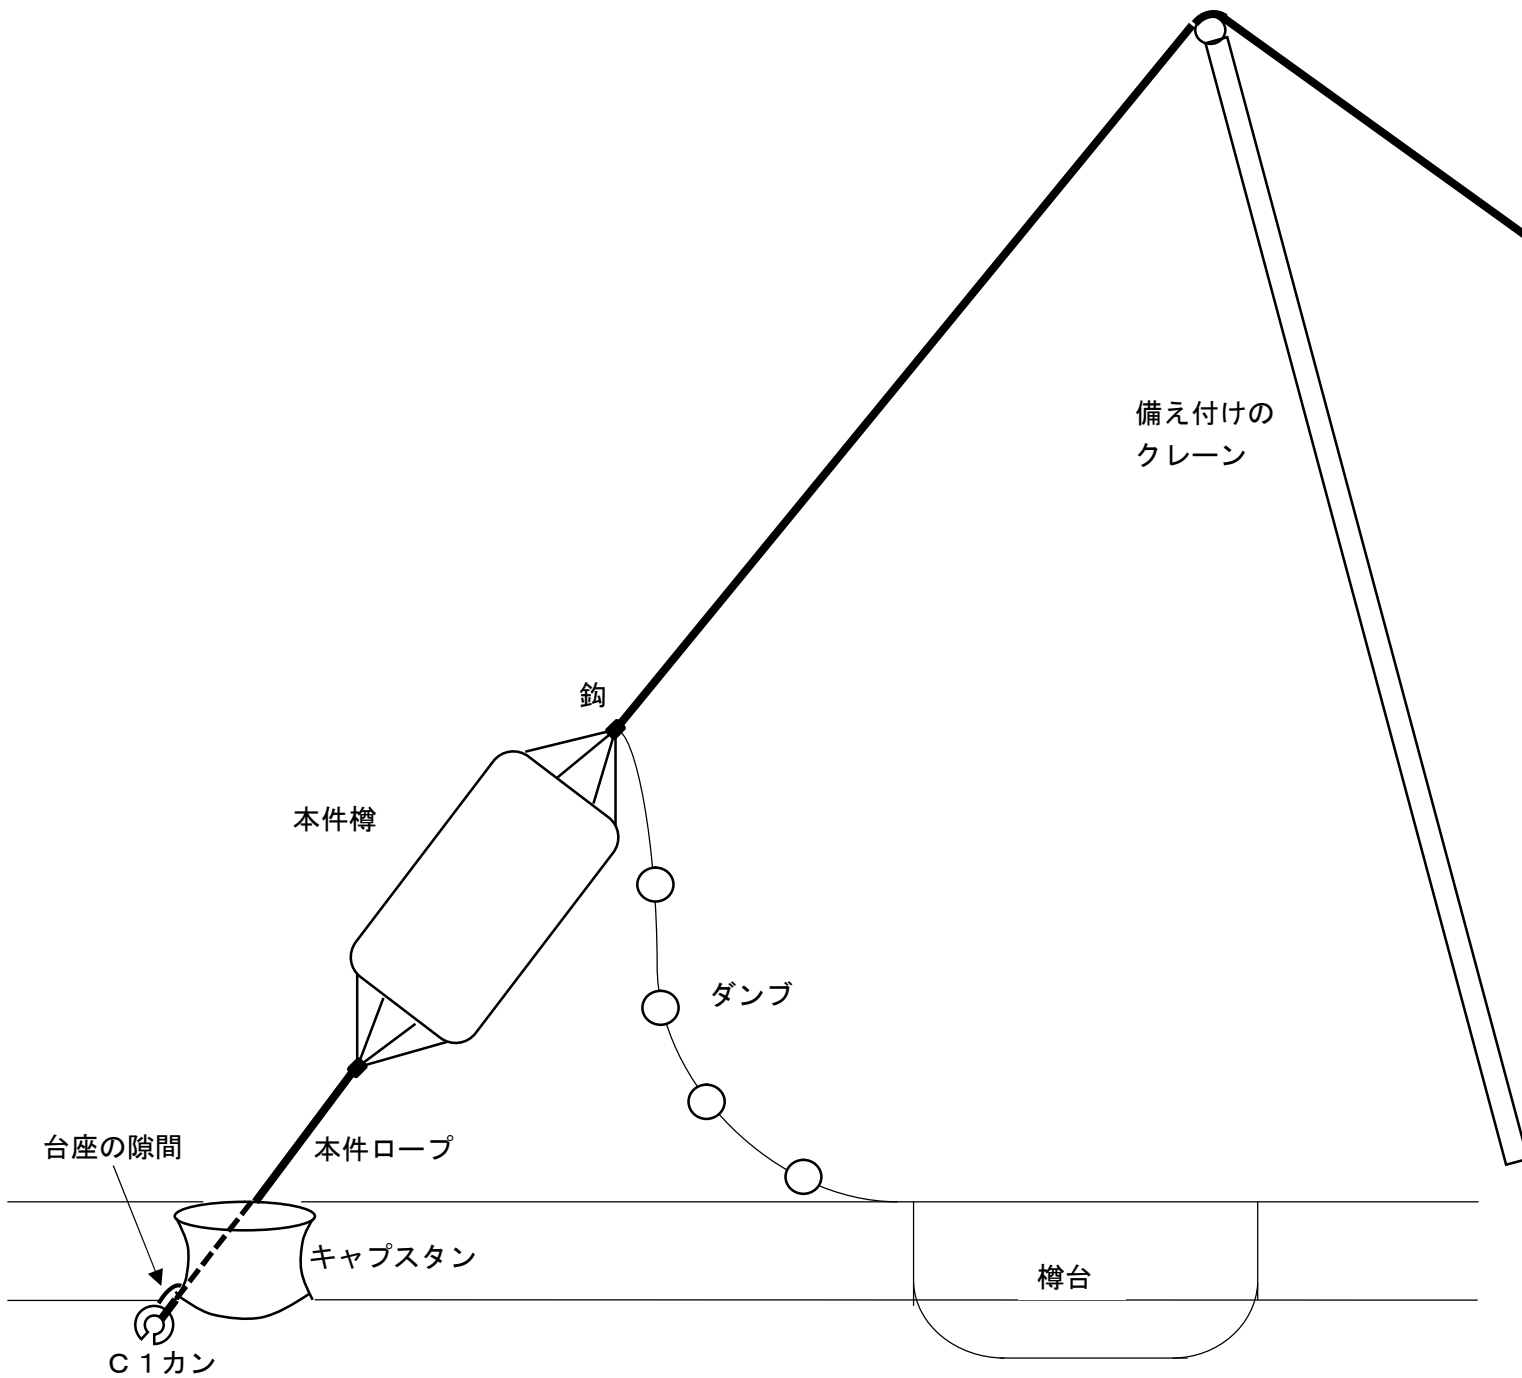
付図3 事故発生前の状況

船尾作業の指揮に当たっていた船長は、左舷側のリールから繰り出した曳綱のC3カンと、本件樽につないでいた曳綱のC4カンを連結し、曳綱が緊張したままだと本件樽下部の本件ロープが振れ回って危険なので作業を急いだ方が良くと思い、船尾のキャプスタンに巻いているロープのC2カンと、本件ロープのC1カンを連結せずに曳綱のストッパーを外してえい網^{えいもう}を開始した。

船長は、曳綱のストッパーを外したところ、本件ロープのC1カンが、キャプスタンの台座の隙間に挟まって取れなくなったので、本件ロープを切断することとし、付近の乗組員に危ないぞと注意喚起した上で、08時40分ごろ甲板員にまきり（漁業用出刃包丁）で切断させたところ、その下端を甲板上から約2mの高さに吊っていた本件樽が、船体中央方向に移動して、左舷側の曳綱に当たって跳ね返ると同時に、吊り上げていた鉤が外れて本件樽が落下し、左舷側後部で船尾方を向いていた一等機関士に当たった弾みで、鉄製の手摺りに右腰を打ち付けた。

<p>跳ね返ると同時に吊り上げていた鉤が外れて本件樽が落下し、一等機関士に当たった弾みで、鉄製の手摺りに右腰を打ち付けたことにより発生したものと考えられる。</p>
<p>再発防止策</p>	<p>今後の同種事故等の再発防止及び被害の軽減に役立つ事項として、次のことが考えられる。</p> <ul style="list-style-type: none"> ・ 重量物と連結したロープを切断する際には、重量物が反動で移動したり、落下したりすることのないよう、重量物に別のロープを取って係止しておくこと。 ・ 急ぐ場合においても、通常どおりの作業手順を踏み、安全対策を怠らないこと。

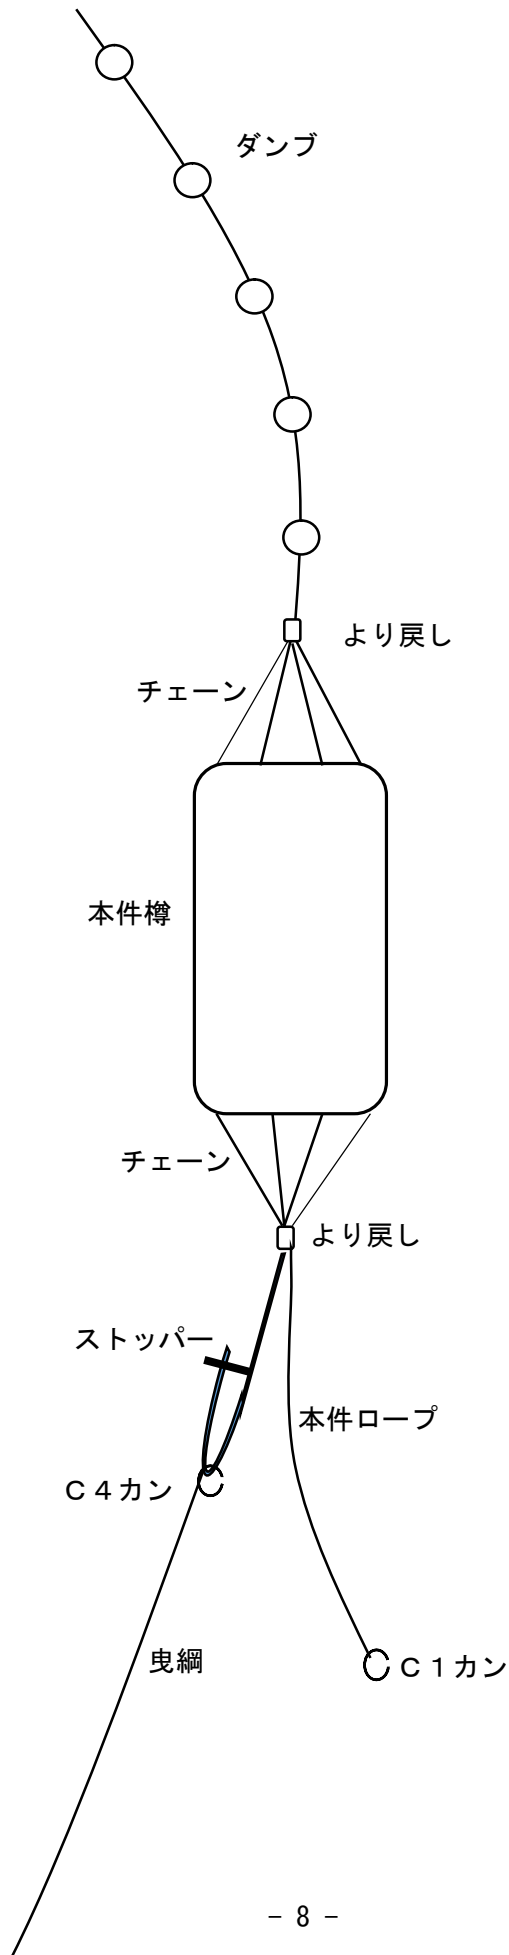
付図4 本件樽周辺の状況

本船は、通常、本件樽を吊り上げたあと、本件樽の他方の一端につながれた長さ約2mの予備ロープ（以下「本件ロープ」という。）の先端の連結金具（以下「C1カン」という。）と船尾のキャプスタンに巻いているロープの先端の連結金具（以下「C2カン」という。）を連結して本件樽が振れないようにして、また、本件樽につないでいた曳綱の先端の連結金具（以下「C4カン」という。）と左舷側リールから繰り出した曳綱の先端の連結金具（以下「C3カン」という。）を連結し、曳綱に取っていたストッパーを外してひき網を開始するとともに、クレーンとキャプスタンにより、本件樽を樽台に収めていた。

原因	<p>本事故は、本船が、枝幸港東方沖において、沖合底引き網漁に従事し、備え付けのクレーンとキャプスタンで本件樽を樽台に格納する作業中、本件ロープのC1カンがキャプスタン台座の隙間に挟まって取れなくなり、本件ロープを切断する際、本件樽に別のロープを取って係止しておかなかったため、本件樽が振れて左舷側の曳綱に当たって</p>

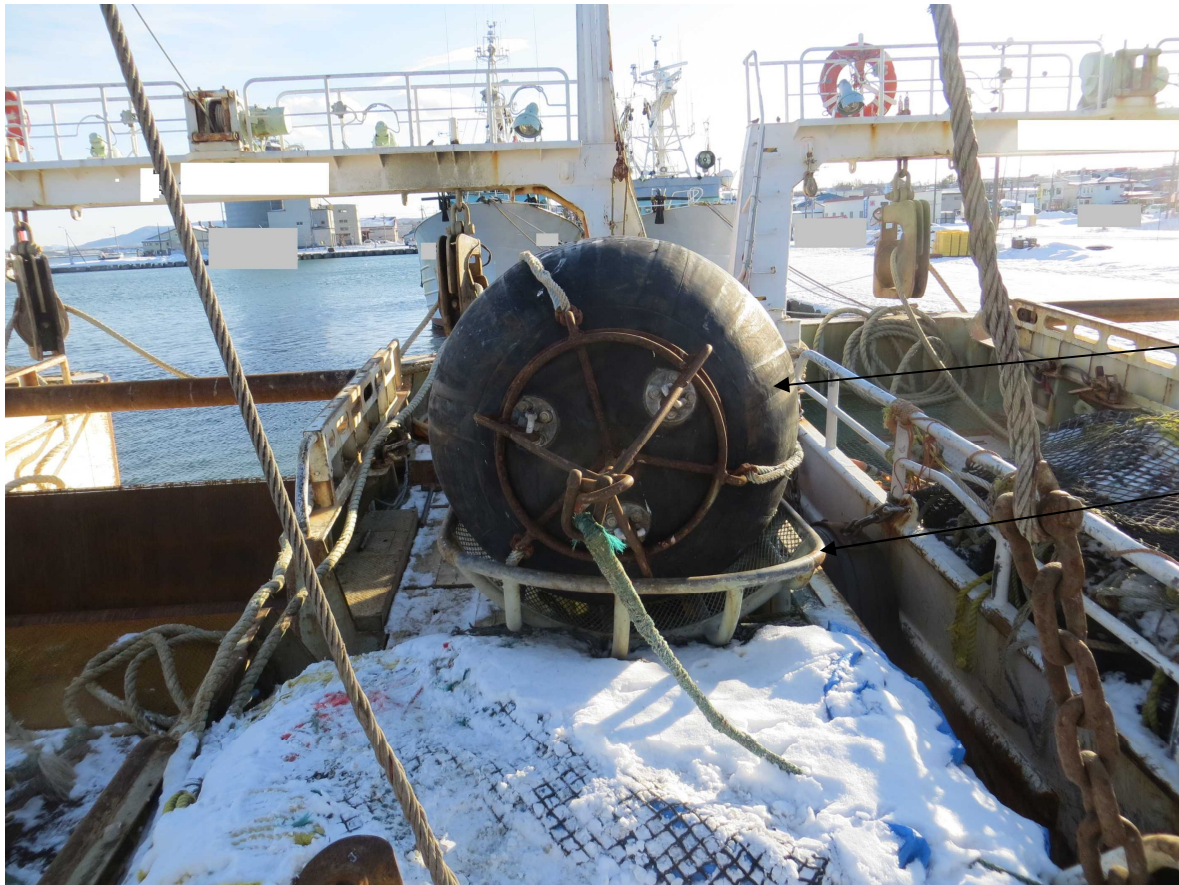
写真1 本件樽及び樽台

本件樽

樽台

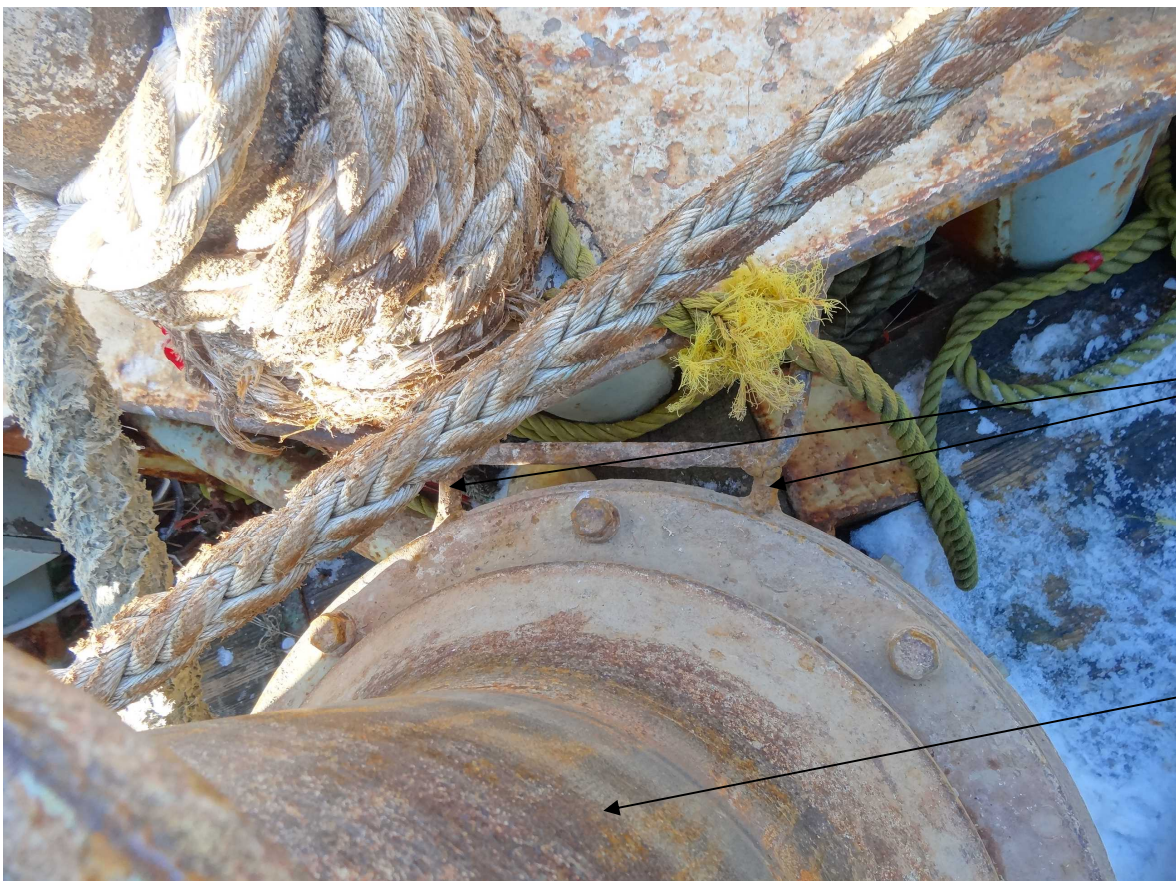
写真2 キャプスタン及び溶接箇所

台 参照)
その他の事項	<p>本船は、操業時、操業指揮の漁労長及び通信長が操舵室に配置し、一等機関士が左舷側後部でダンプ揚げ作業を、船長を含む4人の乗組員が左舷側船尾部で樽揚げ作業を、また、他の乗組員全員が船内の各所の配置に就いて、それぞれの作業を行っていた。</p> <p>漁労長の位置から船尾の作業は見えないので、船長が船尾作業の指揮に当たっていた。</p> <p>漁労長は、本事故時、操舵室左舷側で、本件樽が、曳綱と切り離されたことを確認して、網を引くための操船に就いた。</p> <p>船長は、船尾のキャプスタンに巻いているロープのC2カンと、本件ロープのC1カンとを通常どおり連結しておれば、本件ロープのC1カンが、キャプスタン台座の隙間に挟まることはなかったと本事故後に思った。</p> <p>漁労長は、C1カンが挟まって取れなくなった本件ロープを切断する前に、本件樽下部に別のロープを取って係止し、本件樽が振れないようにしておくべきだったと本事故後に思った。</p> <p>漁労長は、本事故後、C1カンが挟まったキャプスタン台座の所に鉄材を溶接して隙間をうめて、ロープが入らないようにした。</p> <p>(写真2 キャプスタン及び溶接箇所 参照)</p>
分析 乗組員等の関与 船体・機関等の関与 気象・海象等の関与 判明した事項の解析	あり あり なし <p>本船は、枝幸港東方沖において、沖合底引き網漁に従事し、備え付けのクレーンとキャプスタンで本件樽を樽台に格納する作業中、本件ロープのC1カンがキャプスタン台座の隙間に挟まって取れなくなり、本件ロープを切断する際、本件樽に別のロープを取って係止しておかなかったことから、本件樽が振れて左舷側の曳綱に当たって跳ね返ると同時に吊り上げていた鉤が外れて本件樽が落下し、一等機関士に当たった弾みで、鉄製の手摺りに右腰を打ち付けたことにより負傷したものと考えられる。</p> <p>本船は、船長が、左舷側の曳綱を切り離す際、船尾のキャプスタンに巻いているロープのC2カンと、本件ロープのC1カンとを連結していなかったことから、本件ロープのC1カンがキャプスタン台座の隙間に挟まったものと考えられる。</p>

溶接箇所

キャプスタン
