船舶事故調査報告書

平成30年7月11日
 運輸安全委員会（海事専門部会）議決
 委員 佐藤 雄二（部会長）
 委員 田村 兼吉
 委員 岡本 満喜子

事故種類	乗組員死亡
発生日時	平成29年12月7日 22時53分ごろ
発生場所	福島県いわき市塩屋埼東方沖 塩屋埼灯台から真方位089° 18.7海里（M）付近 （概位 北緯36° 59.9′ 東経141° 22.2′）
事故の概要	漁船第八十八石田丸 ^{いしだ} は、甲板上で網の整理作業中、漁労長助手が落水して死亡した。
事故調査の経過	平成29年12月12日、本事故の調査を担当する主管調査官（仙台事務所）ほか1人の地方事故調査官を指名した。 原因関係者から意見聴取を行った。
事実情報 船種船名、総トン数 船舶番号、船舶所有者等 L×B×D、船質 機関、出力、進水等	漁船 第八十八石田丸、300トン 141017、株式会社角石漁業 53.48m×11.00m×3.80m、鋼 ディーゼル機関、2,210kW、平成21年4月
乗組員等に関する情報	船長 男性 54歳 五級海技士（航海） 免許年月日 平成10年6月25日 免状交付年月日 平成25年2月15日 免状有効期間満了日 平成30年6月24日 漁労長 男性 61歳 海技免状等 なし 漁労長助手 男性 50歳 五級海技士（航海） 免許年月日 平成10年6月25日 免状交付年月日 平成25年10月23日 免状有効期間満了日 平成30年10月22日
死傷者等	死亡 1人（漁労長助手）
損傷	なし
気象・海象	気象：天気 晴れ、風向 北北西、風力 2 海象：うねり 波高約1m、水温 15℃
事故の経過	本船は、船長、漁労長及び漁労長助手ほか20人が乗り組み、それぞれ船長及び乗組員1人が乗り組んだ付属船2隻（以下「付属船A」、

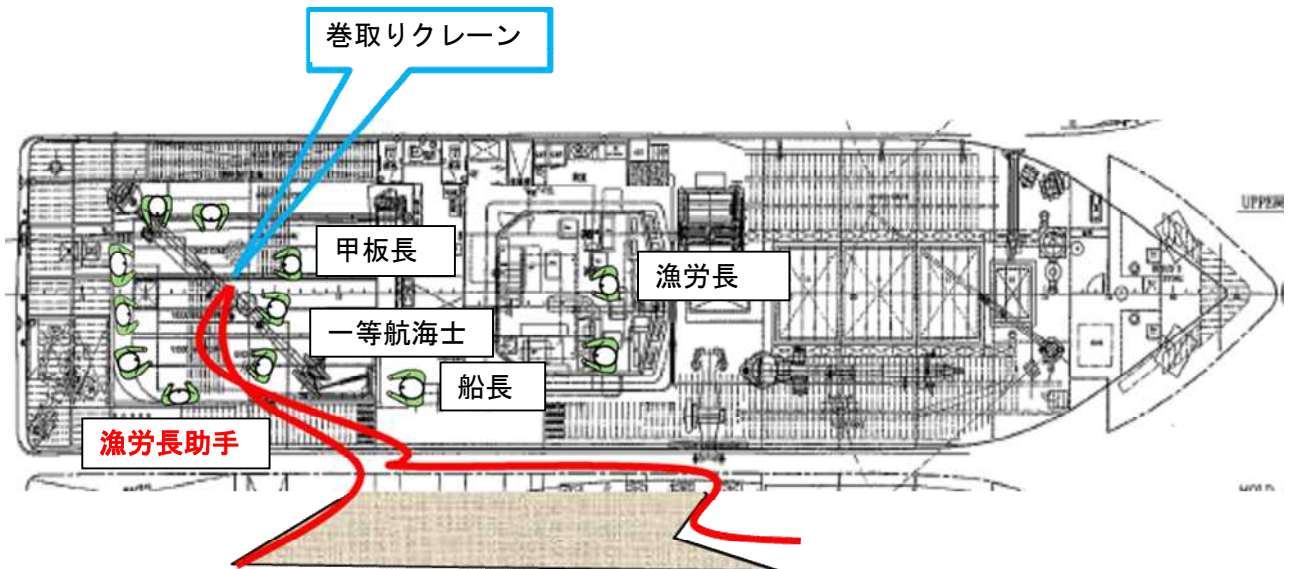
付図2 漁労長助手の作業位置図

<p>「付属船B」という。)と共に、平成29年12月7日14時15分ごろ茨城県北茨城市大津漁港を出港し、18時00分ごろから塩屋埼東方沖においてまき網漁の操業を行っており、22時50分ごろ1回目の揚網を終了した。</p> <p>一等航海士及び甲板員は、22時53分ごろ本船が左舷方からの波を受けて右舷側に傾いた際、後部甲板右舷側船尾部で、揚網後の網の整理作業に従事していた漁労長助手が、バランスを崩して右舷船尾部付近から落水したのを目撃した。</p> <p>落水を目撃した甲板員は、直ちにマイクで漁労長助手の落水を船内に知らせた。</p> <p>船橋当直に当たっていた船長は、本船を反転させて捜索を開始した。</p> <p>通信長は、23時05分ごろ、海上保安庁へ本事故の発生を通報して救助要請を行うとともに船舶所有者へ連絡した。</p> <p>付属船A及び付属船Bは、本船の船尾方約300mを航行しており、付属船Aは、本船からの連絡を受けて落水者の捜索を開始し、付属船Bは、本船から甲板員2名を移乗させた後、落水者の捜索を開始した。</p> <p>付属船Aの乗組員は、間もなくうつ伏せの状態海面に浮かんでいる漁労長助手を発見し、救命胴衣を着用して命綱を付け、ロープを持って海中に飛び込み、漁労長助手の身体にロープを掛けて揚収しようとしたものの、自船だけで漁労長助手を揚収するのは困難だと判断し、漁労長助手の身体に掛けたロープを付属船Aの舷側に係止し、応援を待った。</p> <p>付属船Bの乗組員及び付属船Aに移乗した本船の甲板員2人は、付属船Aの乗組員を引き揚げ、次に漁労長助手の身体に掛けたロープを引いて引き揚げようとした際、同ロープが外れ、漁労長助手が海中に沈んで見失った。</p> <p>本船は、その後、僚船約50隻及び巡視船と付近海域を捜索したが、漁労長助手を発見できなかった。</p> <p>本船は、12月8日に茨城県神栖市波崎漁港^{かみす はさき}に入港して漁獲物の水揚げを行った後も僚船と共に捜索を継続したが、漁労長助手は、発見されず、行方不明となった。</p> <p>(付図1 事故発生場所概略図、付図2 漁労長助手の作業位置図、写真1 後部甲板、写真2 漁労長助手の作業位置 参照)</p>

<p>その他の事項</p>	<p>本船は、ふだん、漁労長が船橋で網入れ及び揚収の指示を、船長が船橋で操船を、通信長が無線連絡を行っており、他の乗組員20人が甲板上で網を取り扱って操業していた。</p> <p>漁労長助手の作業位置は、船橋からは巻取りクレーンの操作盤で死角となって見えなかった。</p>

<p>落水を目撃した一等航海士及び甲板員は、後部甲板右舷側船尾部にいた漁労長助手の船首側で作業していた。</p> <p>船長は、本事故後、落水を目撃した甲板員から、船体が動揺した際、巻取りクレーンから吊っていた網が揺れ、漁労長助手がこの網に当たったか避けようとしてバランスを崩し、右舷側から落水したようだと聞いた。</p> <p>本船は、ふだん、14時00分ごろ波崎漁港を出港し、日没から日出まで操業して、翌日の午前中に帰港して漁獲物を荷揚げしていた。</p> <p>漁労長助手は、昭和58年3月から本船に乗船しており、本事故発生当時は乗組員を指導する立場にあった。</p> <p>漁労長助手は、泳ぐことは不得手で、ふだんは救命胴衣を着用していたが、カップの下に着用していることが多く、本事故当時、着用していたかどうかは不明であった。</p> <p>本船の気体密封式救命胴衣は、型式検定を受けていたものであり、3年毎に交換する必要があったが、平成28年5月に有効期限が切れており、気体が抜けているものもあった。</p> <p>漁労長助手は、平成30年2月16日に死亡認定により死亡届が受理され、除籍された。</p>
<p>分析</p> <p>乗組員等の関与 船体・機関等の関与 気象・海象等の関与 判明した事項の解析</p>	<p>あり 不明 あり</p> <p>漁労長助手は、行方不明となり、後日、除籍された。</p> <p>本船は、塩屋埼東方沖において、後部甲板右舷側船尾部で揚網後の網の整理作業中、漁労長助手が落水したものと考えられる。</p> <p>漁労長助手は、本船が波を受けて船体が動揺した際、巻取りクレーンから吊っていた網が揺れ、同網に当たったか避けようとしてバランスを崩して落水した可能性があると考えられるが、落水に至った状況を明らかにすることはできなかった。</p> <p>漁労長助手は、うつ伏せの状態で見えているところを一旦は発見されたものの、救助作業中に身体に掛けたロープが外れて海中に沈んだことから、行方不明になったものと考えられる。</p>
<p>原因</p>	<p>本事故は、夜間、本船が塩屋埼東方沖において、後部甲板右舷側船尾部で揚網後の網の整理作業中、漁労長助手が落水し、うつ伏せの状態で見えているところを一旦は発見されたものの、救助作業中に身体に掛けたロープが外れて海中に沈んだことにより発生したものと考えられる。</p>

<p>再発防止策</p>	<p>今後の同種事故等の再発防止及び被害の軽減に役立つ事項として、次のことが考えられる。</p> <ul style="list-style-type: none"> ・作業を指揮する者は、作業の安全を監視すること。

| | <ul style="list-style-type: none">・甲板上で作業をする際は、船体の動揺を考慮して、漁具等が当たらないように、作業位置に注意すること。・救命胴衣は、適切に管理し、有効なものを着用すること。 |
