船舶事故調査報告書

事故種類	乗組員負傷
発生日時	平成29年11月22日 18時00分ごろ
発生場所	青森県八戸市八戸港第3区1号ふ頭B岸壁 八戸港八太郎東防波堤灯台から真方位287° 1.2海里（M）付近 （概位 北緯40° 33.5′ 東経141° 29.4′）
事故の概要	貨物船第一勇和丸は、荷役用クレーングラブバケットのグリスアップ作業の準備中、船長がバケット格納庫に転落して負傷した。
事故調査の経過	平成29年11月28日、本事故の調査を担当する主管調査官（仙台事務所）ほか1人の地方事故調査官を指名した。 原因関係者から意見聴取を行った。
事実情報 船種船名、総トン数 船舶番号、船舶所有者等 L×B×D、船質 機関、出力、進水等	貨物船 第一勇和丸、749トン 142831、株式会社勇和マリン 79.07m×14.00m×8.30m、鋼 ディーゼル機関、1,471kW、平成28年9月
乗組員等に関する情報	船長 男性 45歳 四級海技士（航海） 免許年月日 平成27年10月6日 免状交付年月日 平成29年10月6日 免状有効期間満了日 平成32年10月5日
死傷者等	重傷 1人（船長）
損傷	なし
気象・海象	気象：天気 曇り、風向 南東、風力 3、視界 良好 海象：波向 東北東、波高 約0.5～1.0m 日没時刻：16時12分ごろ
事故の経過	本船は、船長ほか4人が乗り組み、平成29年11月22日17時00分ごろ八戸港第3区1号ふ頭B岸壁でスラグの揚げ荷役作業を終え、次の積み荷役作業に備え、グリスホースハッチからグリスホースを取り出し、貨物倉に置かれた荷役用クレーングラブバケット（以下「本件バケット」という。）のグリスアップ作業の準備を行うことにした。 船長は、右舷方にあるグリスホースハッチの蓋が開いているかどうか

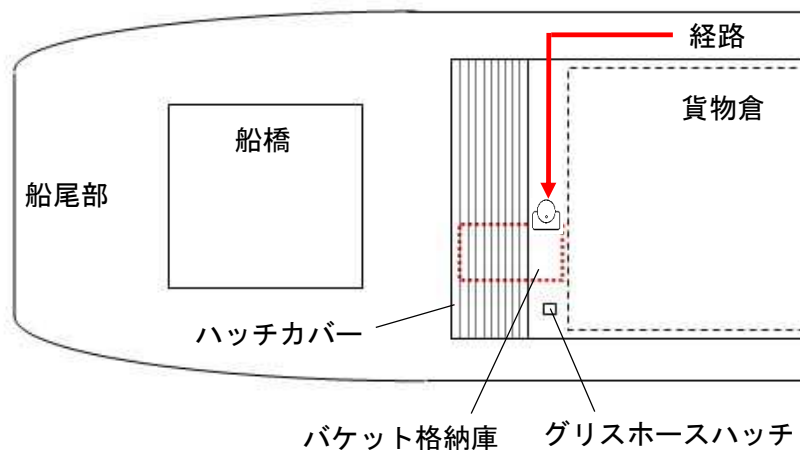
図1 事故発生状況概略図

船長は、日没時刻が過ぎ、貨物倉が開いてハッチカバーが立てた状態であったこともあり、船橋の照明が遮られ、暗くて足元が見えにくいと感じながら、グリスホースハッチの蓋の開閉状況に注意を向けて歩いていたところ、18時00分ごろ、左足を踏み外してバケット格納庫に転落した。

船長は、転落した際、床に左手をついて左腰を打った。

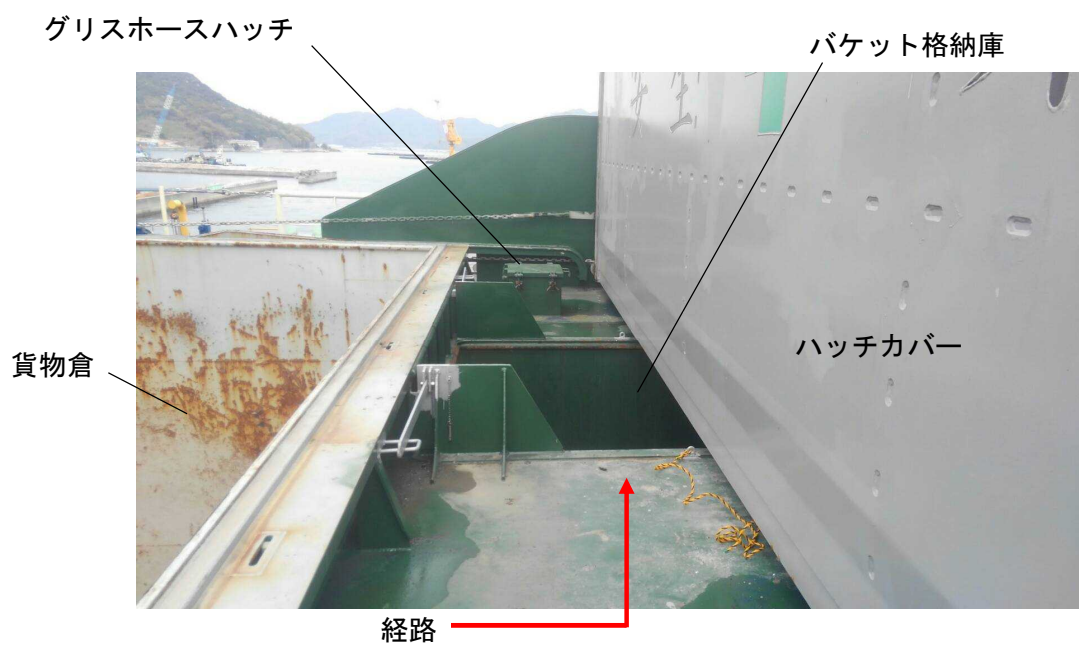
写真1 バケット格納庫付近

バケット格納庫は、貨物倉の後方に位置し、深さ約1.5m、長さ約4.6m、幅約2.5mであった。

<p>船体・機関等の関与 気象・海象等の関与 判明した事項の解析</p>	<p>あり なし</p> <p>本船は、夜間、八戸港第3区1号ふ頭B岸壁において、船長が、本件バケットのグリスアップ作業の準備中、立てた状態のハッチカバーにより船橋の照明が遮られ、暗くて足元が見えにくい状況下、左舷側通路から甲板を掘り込んで設けられたバケット格納庫に向かい、同格納庫越しにグリスホースハッチの開閉状況を確認しようとしたことから、同ハッチに注意を向けているうちに左足を踏み外し、バケット格納庫に転落して負傷したものと考えられる。</p>
<p>原因</p>	<p>本事故は、夜間、本船が、八戸港第3区1号ふ頭B岸壁において、船長が、本件バケットのグリスアップ作業の準備中、立てた状態のハッチカバーにより船橋の照明が遮られ、暗くて足元が見えにくい状況下、左舷側通路から甲板を掘り込んで設けられたバケット格納庫に向かい、同格納庫越しにグリスホースハッチの開閉状況を確認しようとしたため、同ハッチに注意を向けているうちに左足を踏み外し、バケット格納庫に転落したことにより発生したものと考えられる。</p>
<p>再発防止策</p>	<p>船舶所有会社は、本事故後、次の対策を講じた。</p> <ul style="list-style-type: none"> ・バケット格納庫前に^{ついで}衝立等を置いて開口部の危険注意の表示を実施することにした。 ・2人以上によるグリスアップ作業を徹底することにした。 ・暗い場所では、持ち運び式の投光器を使用して照明の強度を確保することにした。 <p>今後の同種事故等の再発防止に役立つ事項として、次のことが考えられる。</p> <ul style="list-style-type: none"> ・暗い場所では、一方向のみに注意を向けずに、足元に注意すること。
