船舶事故調査報告書

事故種類	作業員負傷
発生日時	平成30年4月16日 09時10分ごろ
発生場所	福島県 ^{とみおか} 富岡町東方沖の洋上風力発電施設 東電福島第2原子力発電所専用港南防波堤灯台から真方位093° 9.7海里（M）付近 （概位 北緯37°18.6′ 東経141°14.4′）
事故の概要	交通船しんえい55は、船首部を洋上風力発電施設に押し付け、作業員が同施設に移乗していたところ、作業員1人が、同施設と船首部との間に左足を挟まれて負傷した。
事故調査の経過	平成30年4月18日、本事故の調査を担当する主管調査官（仙台事務所）ほか1人の地方事故調査官を指名した。 原因関係者から意見聴取を行った。
事実情報 船種船名、総トン数 船舶番号、船舶所有者等 L×B×D、船質 機関、出力、進水等	交通船 しんえい55、19トン 250-32317宮崎、個人所有、株式会社吉辰工業（船舶借入人）（A社） 17.10m（Lr）×4.40m×1.50m、軽合金 ディーゼル機関2基、601kW（合計）、昭和62年4月
乗組員等に関する情報	船長 男性 35歳 一級小型船舶操縦士・特定 免許登録日 平成29年7月13日 免許証交付日 平成29年7月13日 （平成34年7月12日まで有効） 甲板員 男性 46歳 操縦免許 なし 作業員A 男性 22歳
死傷者等	重傷 1人（作業員A）
損傷	なし
気象・海象	気象：天気 晴れ、風向 北西、風速 約2m/s 海象：うねり 波向北西、波高約1m
事故の経過	本船は、船長及び甲板員1人が乗り組み、作業員Aほか作業員4人を乗せ、洋上風力発電施設の1つである浮体式洋上変電施設（以下「本件施設」という。）に向け、平成30年4月16日07時55分

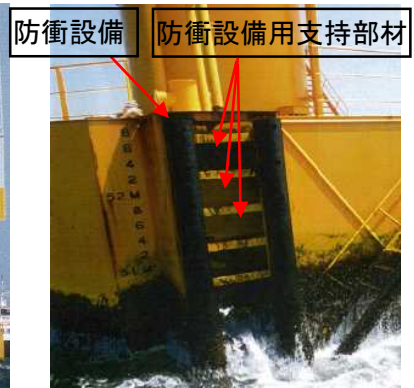
写真2 乗降場所

本船は、船長が操舵室で操船に当たり、09時03分ごろ船首部を‘本件施設の防衝設備が設けられた乗降場所’（以下「乗降場所」という。）に押し付け、その状態を保持した。（写真1、2参照）

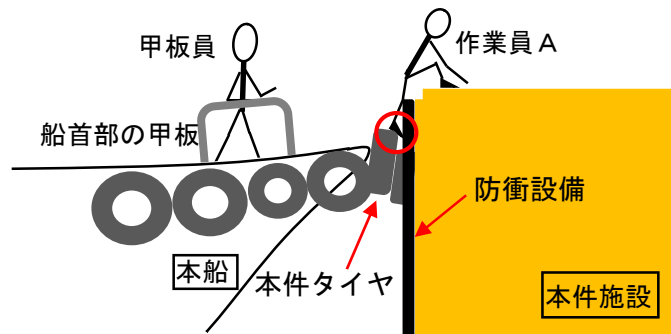
図1 事故発生状況概略図

作業員Aは、4人目に移乗することになり、船首部に立って本件施設のデッキに両手をつき、船首部の防舷材として取り付けられたタイヤ（以下「本件タイヤ」という。）に左足を乗せた状態で右足を同デッキに上げたところ、一旦下がった船首部が浮上し、09時10分ごろ左足のつま先が乗降場所の防衝設備用支持部材（以下「支持部材」という。）と本件タイヤに挟まれた。（図1、写真3、4参照）

<p>船体・機関等の関与 気象・海象等の関与 判明した事項の解析</p>	<p>あり なし</p> <p>本船は、本件施設において、船体が上下に動揺する状況下、船首部を乗降場所に押し付けた状態で作業員を移乗させる際、船首先端部に移乗の際に身体を支えることができる手すり等が備えられておらず、また、作業員Aが、甲板員の移乗を促す声掛けに気付かず、移乗のタイミングが遅れたことから、一旦下がった船首部が浮上し、作業員Aの左足が支持部材と本件タイヤに挟まれて負傷したものと考えられる。</p> <p>甲板員は、作業員Aに移乗を促す声掛けを行っていたものの、作業員Aが甲板員の声掛けに気付いていなかったことから、作業員Aに移乗を促す声掛けの意図が伝わっていなかったものと考えられる。</p> <p>作業員Aは、本件施設に移乗するのは本事故時が初めてであり、身体を支えるための手すり等がない状況下、落水しないようにすることに意識を集中し、甲板員の移乗を促す声掛けに気付かなかった可能性があると考えられる。</p>
<p>原因</p>	<p>本事故は、本船が、本件施設において、船体が上下に動揺する状況下、船首部を乗降場所に押し付けた状態で作業員を移乗させる際、船首先端部に移乗の際に身体を支えることができる手すり等が備えられておらず、また、作業員Aが、甲板員の移乗を促す声掛けに気付かず、移乗のタイミングが遅れたため、一旦下がった船首部が浮上し、作業員Aの左足が支持部材と本件タイヤに挟まれたことにより発生したものと考えられる。</p>
<p>再発防止策</p>	<p>A社は、本事故後、次の改善措置を講じた。</p> <ul style="list-style-type: none"> ・乗組員から作業員に対し、移乗する際の注意点、危険性等について、乗船前に説明を行わせることとした。 ・船首部と乗降場所との高低差を少なくするため、船首部に手すり付きの滑り止め加工を施した階段状のステップを設置した。 ・接舷時、衝撃を面で受けた方が安定することから、本件タイヤを頑丈なものに交換するとともに、船首部を鋼板で補強した。 <p>(写真5～7参照)</p>

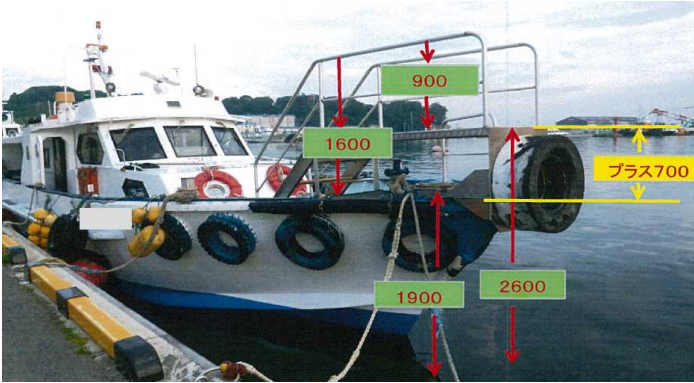
<p>写真5 改造後の船首部の状況①</p>

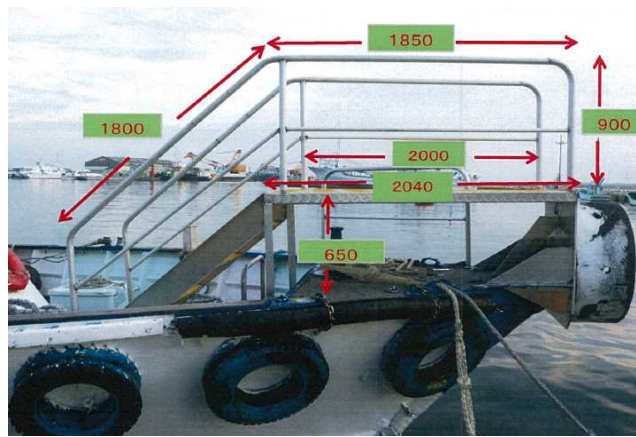
写真6 改造後の船首部の状況②

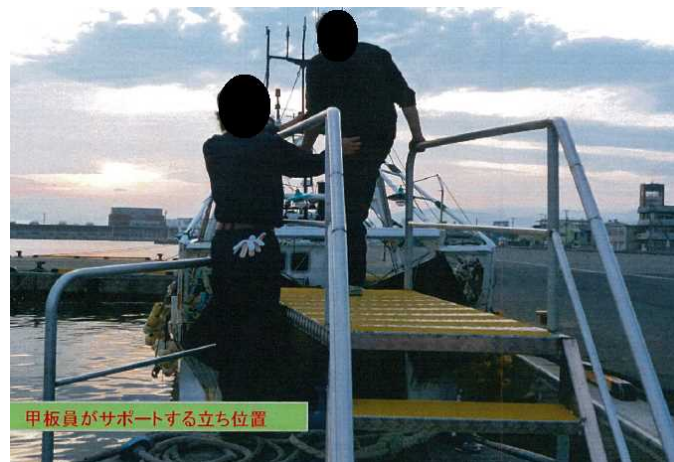
写真7 改造後の船首部の状況③
