船舶事故調査報告書

平成30年8月22日

運輸安全委員会（海事専門部会）議決

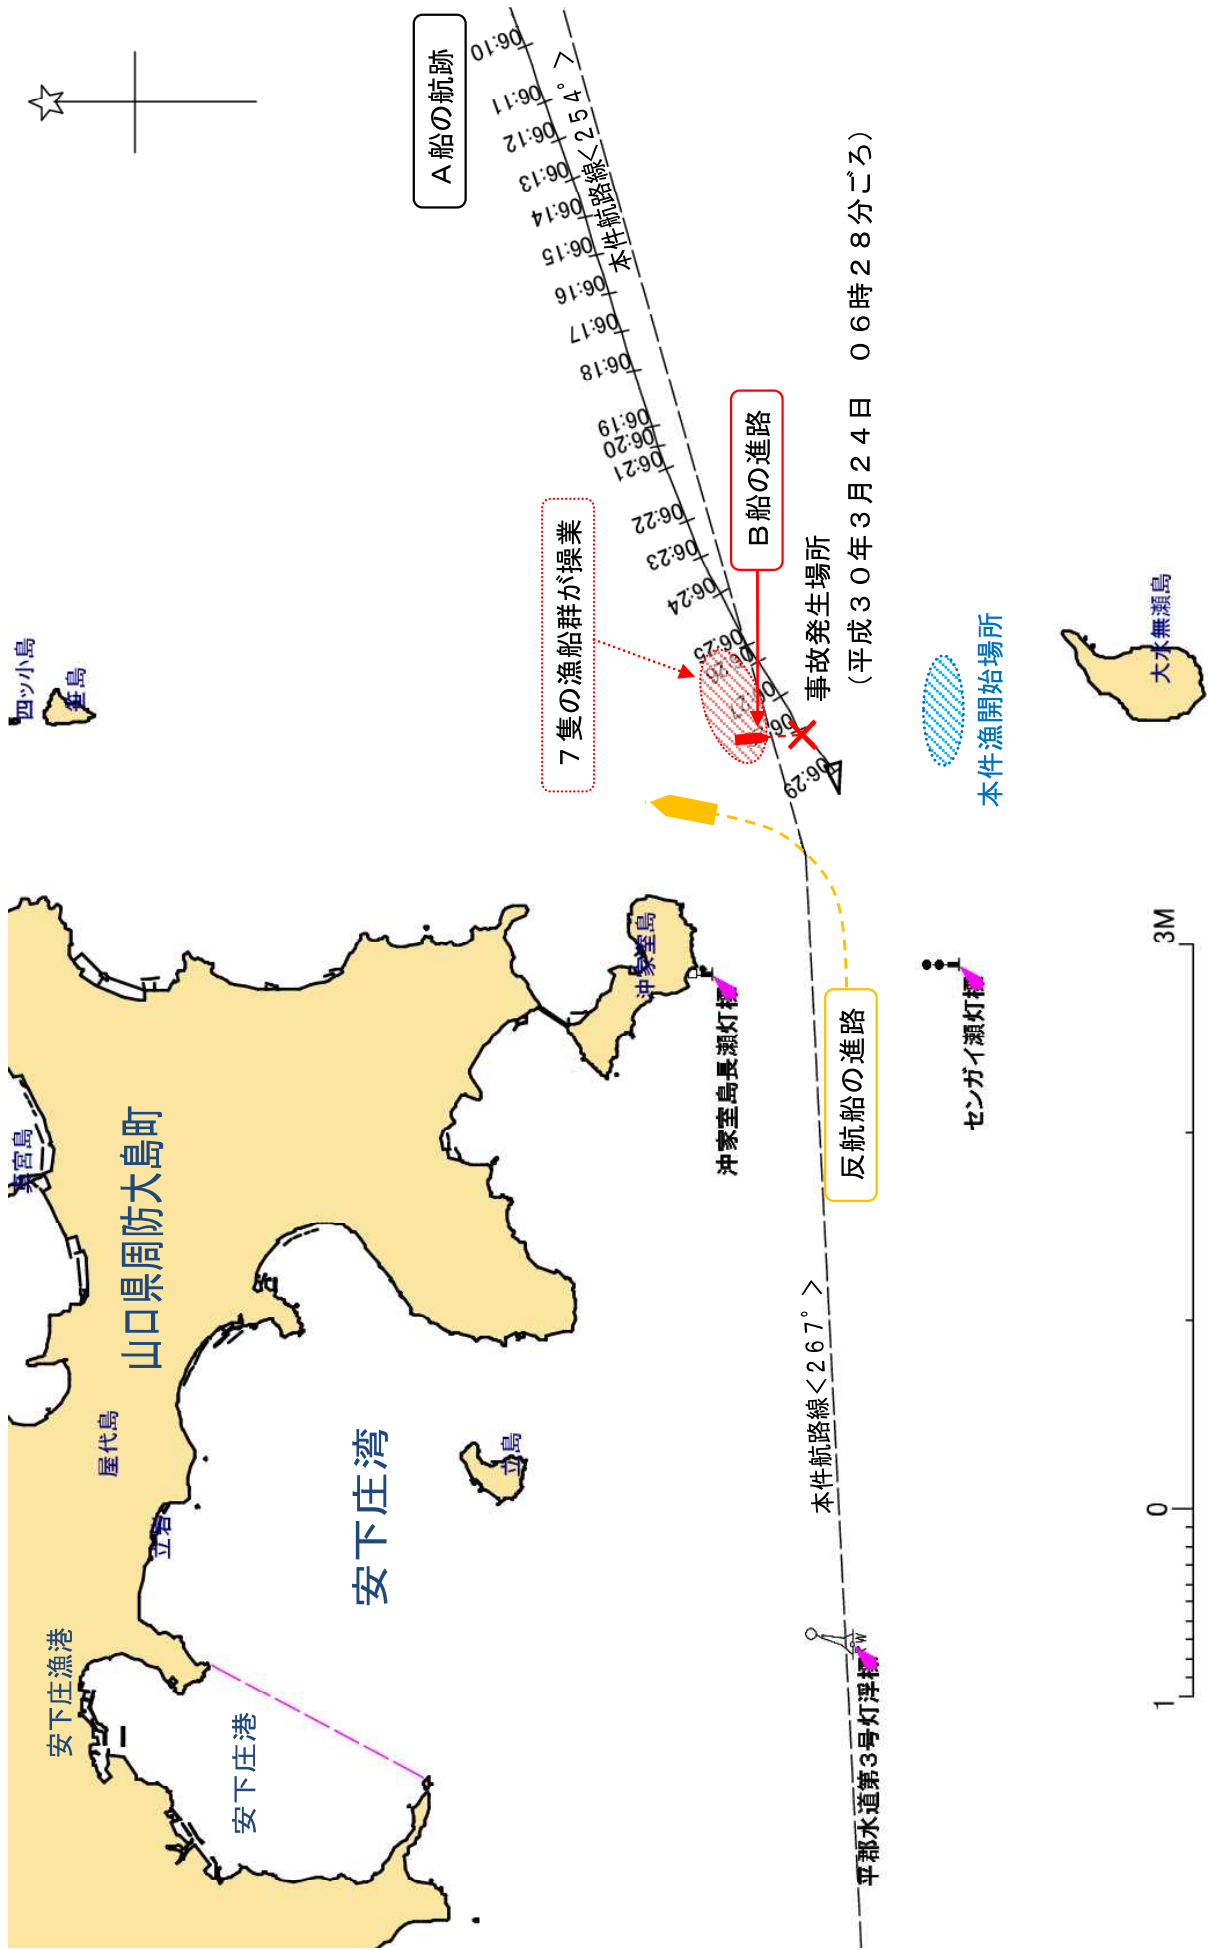
付図1 事故発生経過概略図

<p>転を開始した直後、右舷方から接近するB船に気付いて右転を止めた際、B船に対する避航動作をとらなかったことから、B船と衝突したものと考えられる。</p> <p>A船は、航海士Aが、右転を止めた際、B船がA船の船尾方を通過すると思い、B船が至近となるまで同じ速力で南西進を続けたものと考えられる。</p> <p>B船は、沖家室島南東方沖において、本件漁開始場所に戻る際、操縦者Bが、付近で操業中の僚船6隻の支障とならないように注意を向け、周囲の見張りを適切に行っていなかったことから、左舷方から接近するA船に気付かず南進を開始し、A船と衝突したものと考えられる。</p> <p>操縦者Bは、付近の僚船6隻の操業状況のみを見ていたものと考えられる。</p> <p>操縦者Bは、小型船舶操縦免許証が失効していたことから、B船の操縦を行ってはならなかった。</p>
<p>原因</p>	<p>本事故は、沖家室島南東方沖において、A船が南西進中、B船が本件漁開始場所に向けて発進する際、航海士Aが、右舷方から接近するB船がA船の船尾方を通過すると思い、B船に対する避航動作をとらず、また、操縦者Bが、付近の僚船6隻の状況のみを見て周囲の見張りを適切に行っていなかったため、左舷方から接近するA船に気付かず南進を開始し、両船が衝突したものと考えられる。</p>
<p>再発防止策</p>	<p>今後の同種事故等の再発防止に役立つ事項として、次のことが考えられる。</p> <ul style="list-style-type: none"> ・ 他船の接近を認めた場合は、他船の動静を思い込みで判断することなく、速やかな避航動作をとることができる措置を講じること。 ・ 特定の方向の船舶のみに注意を向け過ぎることなく、常時周囲の見張りを適切に行い、接近する他船の早期発見に努めること。 ・ 小型船舶操縦士免許の有効期間を失効した者は、小型船舶を操縦してはならない。 ・ 受有する小型船舶操縦士免許の有効期間を確認し、失効する前に更新手続を完了すること。 ・ 他船と接近し、近距離で通過することが予想される場合は、継続した見張りを行うとともに、接近する他船に対して十分に余裕のある時期に、必要に応じて有効な音響による警告信号又は注意喚起信号を行うこと。 ・ 漁船群を認めた場合は、避航動作がとれる十分な距離を保持して安全に通過すること。
