船舶事故調査報告書

事故種類	衝突（棧橋）
発生日時	平成30年3月31日 07時23分ごろ
発生場所	広島県尾道市因島土生港 <small>おのみち いんの はぶ</small> 土生港 <small>しままゑ</small> 前防波堤灯台から真方位149° 1,510m付近 （概位 北緯34° 16.9′ 東経133° 10.8′）
事故の概要	旅客フェリーいきなは、着棧操船中、主機が停止して棧橋に衝突した。 いきなは、右舷船首部外板に凹損を伴う擦過傷を生じた。
事故調査の経過	平成30年4月5日、本事故の調査を担当する主管調査官（広島事務所）を指名した。 なお、後日、1人の地方事故調査官を新たに指名した。 原因関係者から意見聴取を行った。
事実情報 船種船名、総トン数 船舶番号、船舶所有者等 L×B×D、船質 機関、出力、進水等	旅客フェリー いきな、146トン 137015、愛媛県上島町（本件運航者） 32.80m×9.60m×3.09m、鋼 ディーゼル機関、441kW、平成14年3月2日
乗組員等に関する情報	船長 男性 53歳 六級海技士（航海） 免許年月日 平成9年10月8日 免状交付年月日 平成29年6月27日 免状有効期間満了日 平成34年10月7日 機関長 男性 55歳 六級海技士（機関） 免許年月日 平成6年9月28日 免状交付年月日 平成27年6月22日 免状有効期間満了日 平成32年6月22日
死傷者等	なし
損傷	本船 右舷船首部外板に凹損を伴う擦過傷 棧橋 なし
気象・海象	気象：天気 晴れ、風向 北東、風力 2 海象：海上 平穏、潮汐 上げ潮の中央期、潮流 南東流 約2.0ノット（kn）

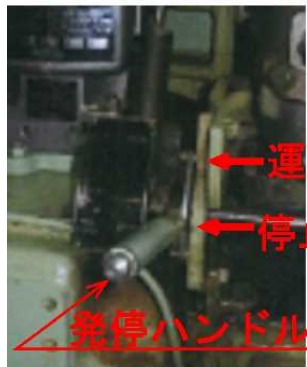
機関長は、衝撃を感じた後、機関室に向かい同室に入ったところ、主機の運転音が聞こえず、主機の発停ハンドル（以下「発停ハンドル」という。）が下がり、停止位置となっていることを認めた。

写真1 発停ハンドル
(停止位置)

機関長は、発停ハンドルを上げて運転位置に戻し、ゴムチューブを利用して下がらないよう発停ハンドルを支えて主機を始動させた後、機関室に降りてきた船長に対し、主機が始動し、運航ができるようになった旨を伝えた。（写真1、写真2、写真3参照）

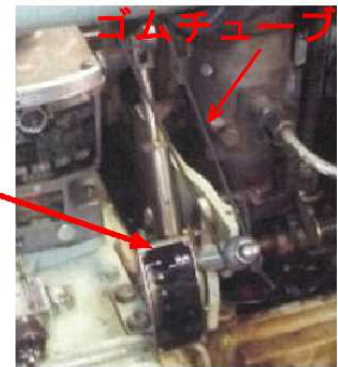
写真2 発停ハンドル
(運転位置)

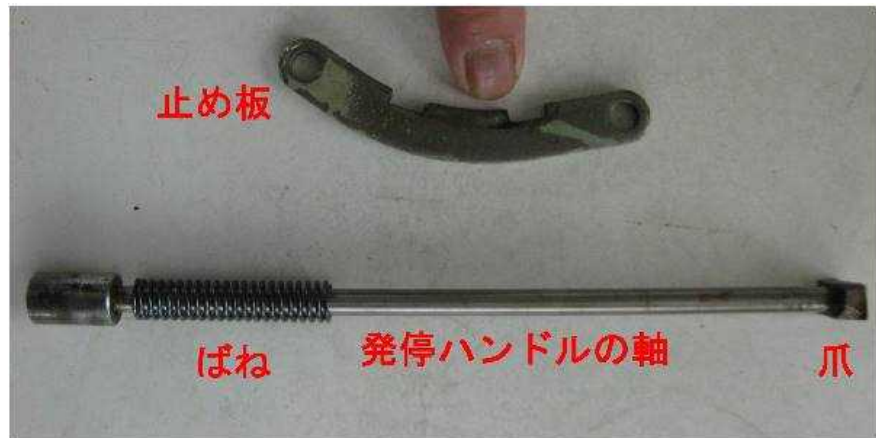
写真3 発停ハンドルの構成部品

本船は、4月6日最終便の運航を終了した後、機関修理会社によって発停ハンドルの軸、同軸の爪、止め板及びばねの交換が行われ、取り外した発停ハンドルの止め板及び爪に摩耗及び欠損があることが判明した。

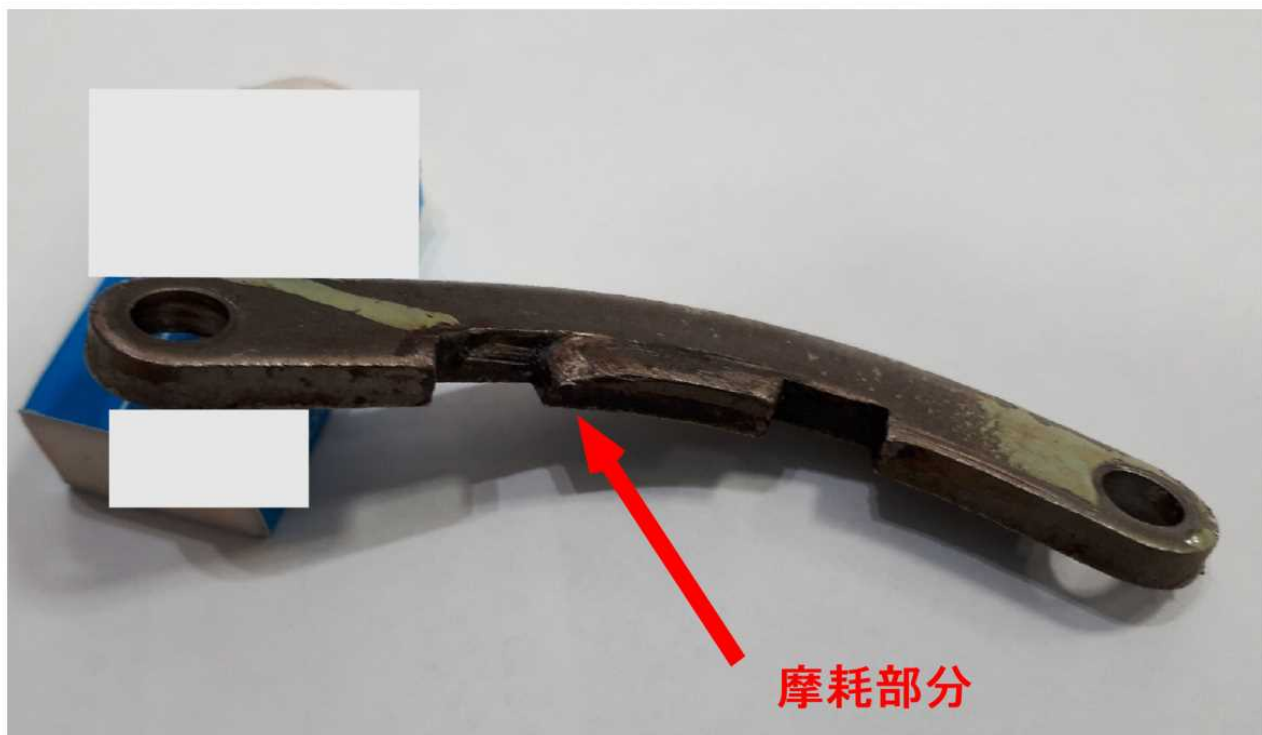
<p>に固定されるようになっていた。</p> <p>本船は、車両甲板、船楼甲板及び船橋甲板を有する旅客定員120人の両頭型の旅客フェリーであり、船橋甲板に船橋、車両甲板側部に17人掛けの長椅子を設けた定員45人の旅客室を設け、車両甲板に本件エプロン及び同甲板の生名島側に別のエプロンを備えていた。</p> <p>本船は、船楼甲板の因島側及び生名島側に重さ約125kgの錨を各1個備え、投錨する際、手作業によって投錨を行う必要があった。</p> <p>船長は、主機が停止したことに気付いたものの、長崎棧橋まで約15mであったので、投錨を行う時間もなく、左舵を取ったり、本件エプロンを下げて衝撃を和らげることが精一杯であり、同棧橋に衝突することを避けるのは困難であったと本事故後に思った。</p> <p>船長は、多くの旅客が旅客室で立っていたものの、長崎棧橋が衝突の衝撃を吸収するなどして衝撃が小さくなり、負傷者が発生しなかったと本事故後に思った。</p> <p>本船は、平成30年2月定期検査が行われていたが、本事故発生前、発停ハンドルに不具合がなく、また発停ハンドルが法定の点検、整備の対象となっていないので、定期的な点検、整備が行われていなかった。</p> <p>主機の運転時間は、年間で約6,480時間であった。</p> <p>本船では、発停ハンドルを、運航開始前に運転位置とし、運航終了後、停止位置としていた。</p> <p>機関長は、本事故後に発停ハンドルを点検したところ、発停ハンドルに「がたつき」が見られ、振動等により発停ハンドルが下がり、停止位置となったと思った。</p> <p>主機の整備マニュアルには、発停ハンドルの整備点検についての記載はなかった。</p> <p>機関修理会社担当者によれば、発停ハンドルは、発停ハンドル軸の、止め板の摩耗、爪の欠損等により、「がたつき」が生じて振動等によって発停ハンドル軸の爪が止め板から外れて運転位置から停止位置まで下がる状態となった。</p>
<p>分析</p> <p>乗組員等の関与</p> <p>船体・機関等の関与</p> <p>気象・海象等の関与</p> <p>判明した事項の解析</p>	<p>あり</p> <p>あり</p> <p>なし</p> <p>本船は、土生港長崎棧橋に向けて着棧させる予定で約4knの速力で接近中、発停ハンドルが停止位置となったことから、主機が停止し、船長が、本件エプロンを下げて左舵を取ったものの、右舷船首部が長崎棧橋に衝突したものと考えられる。</p> <p>本船は、発停ハンドル軸の、止め板の摩耗、爪の欠損等により、発停ハンドルに「がたつき」が生じたことから、発停ハンドルが、振動等に</p>

よって発停ハンドル軸の爪が止め板から外れて運転位置から停止位置に下がり、燃料の供給が停止し、主機が停止したものと考えられる。
原因	本事故は、本船が、土生港長崎棧橋に向けて着棧させる予定で約4knの速力で接近中、発停ハンドルが停止位置となったため、主機が停止し、船長が本件エプロンを下げて左舵を取ったものの、長崎棧橋に衝突したものと考えられる。
再発防止策	<p>本件運航者は、本事故後、次の改善措置をとった。</p> <ul style="list-style-type: none"> ・本船は、5年ごとの定期検査の際、発停ハンドルのがたつきの確認を行い、必要に応じて交換することとした。 <p>今後の同種事故等の再発防止に役立つ事項として、次のことが考えられる。</p> <ul style="list-style-type: none"> ・本船は、発停ハンドルについて、定期的に開放点検、整備を行い、がたつきの状況を確認、状況に応じて交換するなどの措置をとることが望ましい。 ・本件運航者は、事故が発生した際、損傷の大小にかかわらず、安全管理規程に基づいて関係機関に対し通報を直ちに行うこと。

写真4 止め板の摩耗状況

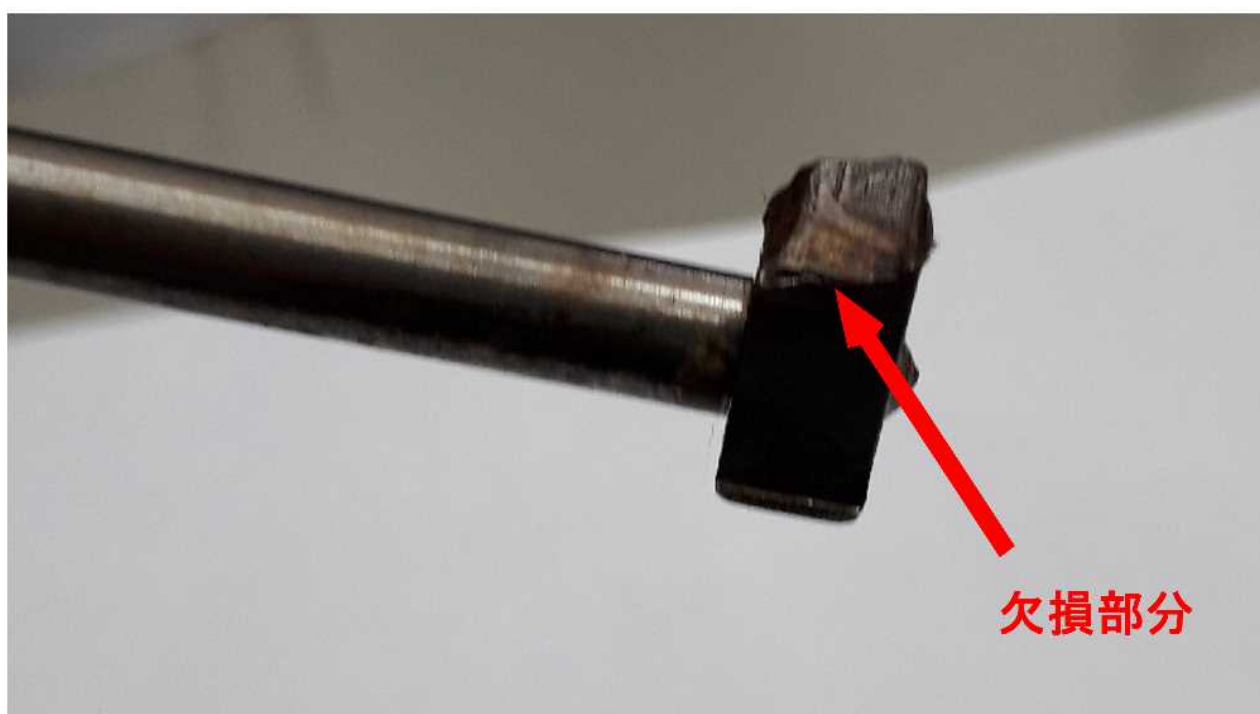
写真5 爪の欠損状況
