船舶事故調査報告書

平成30年8月22日

運輸安全委員会（海事専門部会）議決

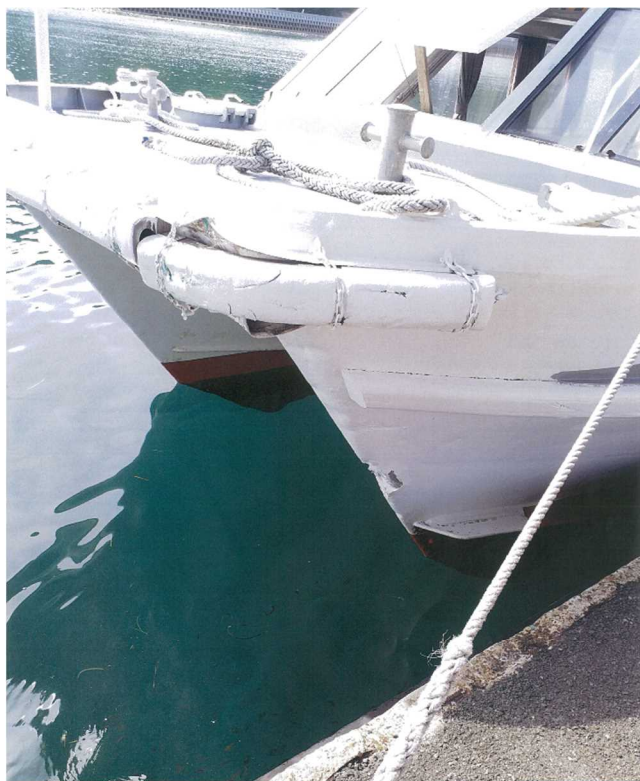
<p>原因</p>	<p>本事故は、本船が、尾道糸崎港第6区において、本件灯浮標を船首目標として東南東進中、船長が、本件灯浮標までの距離があると思い、本船の航走波の状態を確かめようとして顔を左舷船尾方に向け、船首方の見張りを適切に行っていなかったため、本件灯浮標に接近していることに気付かずに航行を続け、本件灯浮標に衝突したものと考えられる。</p>
<p>再発防止策</p>	<p>A社は、本事故後、次の改善措置等をとることとした。</p>

写真1 本船の損傷状況（左舷船首部）

<ul style="list-style-type: none"> ・ヒヤリハット情報の収集及び共有化として、ヒヤリハット情報の収集法を見直し、収集した情報の共有化を強化し、その知識と意識の向上を図ること。 ・事故時の対応の再確認及び訓練として、会社全体を上げて事故防止のための会議を開催し、事故発生時の各自の対応等を再確認するとともに二次被害等を防止すること。 ・心理的な健康度の把握として、これまでの一般的な健康診断に加え、ストレスチェックを導入することにより、心理的な負荷による判断能力の有無を把握すること。 ・見張りの強化として、浮標と船舶の多い港湾内においては、甲板員も操舵室で見張りを行うこと。 ・安全設備の導入として、既定の航路から外れた場合、一目で把握できるようGPSプロッターを導入すること。 ・安全教育の実施の見直しとして、会社全体を上げて安全管理規程の内容把握と再認識を図るとともに安全教育を効果的に行うこと。 <p>今後の同種事故等の再発防止に役立つ事項として、次のことが考えられる。</p> <ul style="list-style-type: none"> ・操船者は、特定の方向に注意を向け過ぎることなく、常時周囲の見張りを適切に行うこと。 ・操船者は、船首目標として定めている航路標識との接近状況を常時確認すること。 ・安全統括管理者は、安全管理規程に定められている海難その他の事故の処理及び緊急時の通報体制に沿って、速やかに事故の状況を把握し、適切な指示ができるよう、日頃から乗組員に対して安全教育を実施すること。 ・船長は、事故発生後、速やかに停船し、海上保安庁及び安全統括管理者等に事故の状況を明確に報告するとともに安全統括管理者等と協議し、適切な対応をとること。 ・航海計器などの機器が故障した場合は、速やかに担当者に報告するとともに、担当者は、早期に機器の修理及び改善に努めること。
--	---

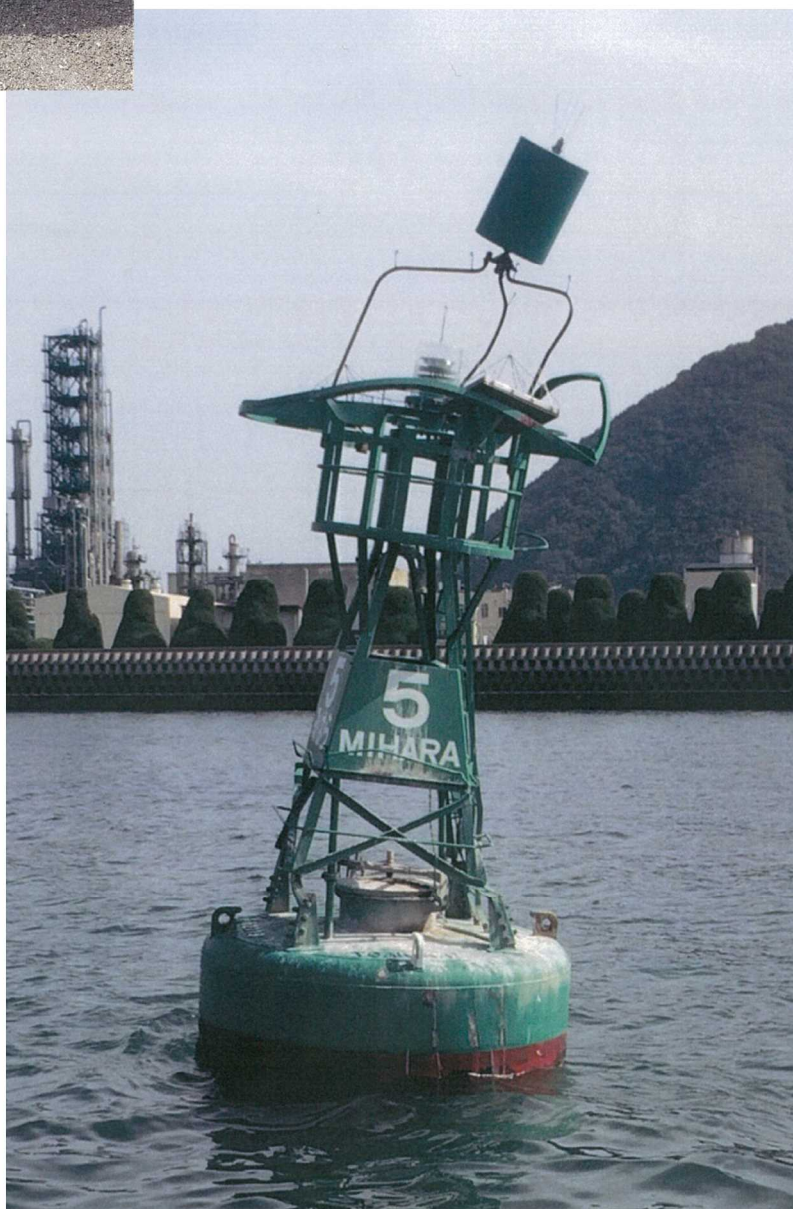
写真2 本件灯浮標の損傷状況
