船舶事故調査報告書

平成30年9月5日

運輸安全委員会（海事専門部会）議決

事故種類	乗組員負傷
発生日時	平成29年11月24日 17時50分ごろ
発生場所	福山港（鋼管地区JFE原料パース C-2岸壁） JFEスチール福山港導灯（前灯）から真方位187° 1,600m付近 （概位 北緯34° 27.9′ 東経133° 26.7′）
事故の概要	貨物船いずみ丸は、積み荷役作業中、ハッチカバーを閉鎖する際、乗組員1人が負傷した。
事故調査の経過	平成29年12月5日、本事故の調査を担当する主管調査官（広島事務所）ほか1人の地方事故調査官を指名した。 原因関係者から意見聴取を行った。
事実情報 船種船名、総トン数 船舶番号、船舶所有者等 L×B×D、船質 機関、出力、進水等	貨物船 いずみ丸、499トン 140283、泉海運株式会社（A社）、神藤海運有限会社（船舶借入人、B社） 75.49m×12.30m×7.00m、鋼 ディーゼル機関、1,471kW、平成18年1月
乗組員等に関する情報	船長 男性 52歳 四級海技士（航海） 免許年月日 平成21年5月20日 免状交付年月日 平成26年8月15日 免状有効期間満了日 平成30年5月13日 機関士 男性 69歳 四級海技士（機関）（機関限定） 免許年月日 昭和47年11月17日 免状交付年月日 平成26年1月27日 免状有効期間満了日 平成31年6月4日
死傷者等	重傷 1人（機関士）
損傷	なし
気象・海象	気象：天気 晴れ、風向 北北東、風力 1、視界 良好 海象：海上 平穏、潮汐 下げ潮の中央期 日没時刻：16時58分ごろ
事故の経過	本船は、船長及び機関士ほか3人が乗り組み、福山港C-2岸壁

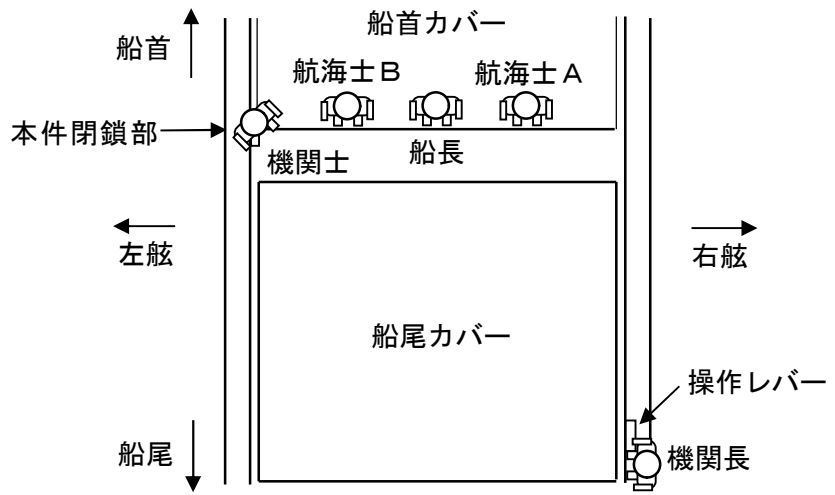
図 1 船尾カバー閉鎖時の乗組員の配置状況

船長は、本件作業を終えて船尾カバーが閉まるかどうかを確認する目的で船首カバーの上で航海士A及び航海士Bと共に船尾カバーが閉鎖される状況を見ていたので、機関士が右舷方を向いて本件閉鎖部にいて本件凹部に右足を置いて立っていることに気付かなかった。

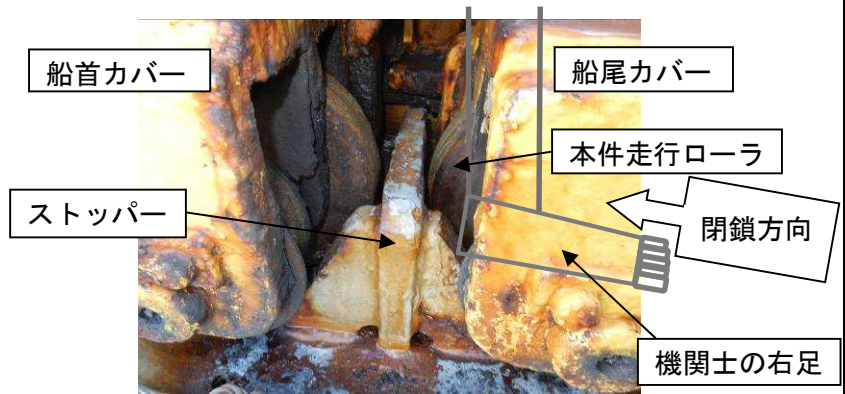
写真 1 本件閉鎖部の状態（左舷側から望む）

機関士は、本事故当時、ふだんよりも航海中の業務が多忙で睡眠不足もあって疲労が蓄積して意識が朦朧とし、本件閉鎖部で右舷方を向き、本件凹部に右足を置いて立っていた。

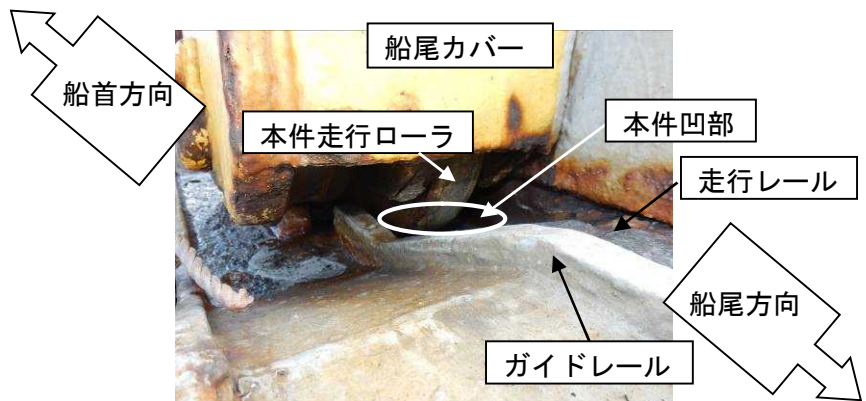
船長は、閉鎖状況を見ていたところ、17時50分ごろ、痛いという声が聞こえたので、すぐ機関長に船尾カバーを開放するよう指示して‘船倉中央部の左舷端’(以下「本件閉鎖部」という。)にいた機関士にかけ寄り、機関士の右足が‘船尾カバーの一番中央部寄りの走行ローラ’(以下「本件走行ローラ」という。)に‘走行ローラの走行レール上走行面から深さ100mmの凹み’(以下「本件凹部」という。)で轆ひかれたことを知った。(図1、写真1、写真2、写真3参照)

写真 2 本件走行ローラ及び本件凹部
（船尾方から望む）

本船は、積み荷役作業中、船長が、乗組員全員が船首カバーの上に退避したと思ひ、機関士が本件凹部に右足を置いて立っていることに気付かなかったことから、船尾カバーを閉鎖した際、機関士の右足が本件走行ローラに轢かれて負傷したものと考えられる。

- ・本件作業終了後、船長、責任者及び監視員は、ハッチカバーを閉鎖する前に走行レール上等の危険な場所に乗組員がいないことを確認し、また、他の乗組員は、ハッチカバーの閉鎖作業中、走行レール上に立たないこと。
- ・船長は、乗組員の労働時間を管理し、疲労の状態等を把握して作業指揮を行うこと。
- ・夜間、ハッチカバーの閉鎖作業を行う際、甲板上の中央付近の照明が十分に届かない場所に持ち運び式の照明器具等を用意して照明を確保することが望ましい。
- ・事故現場付近のコーミング側の通路上に船倉内を見渡せる足場を設置することが望ましい。

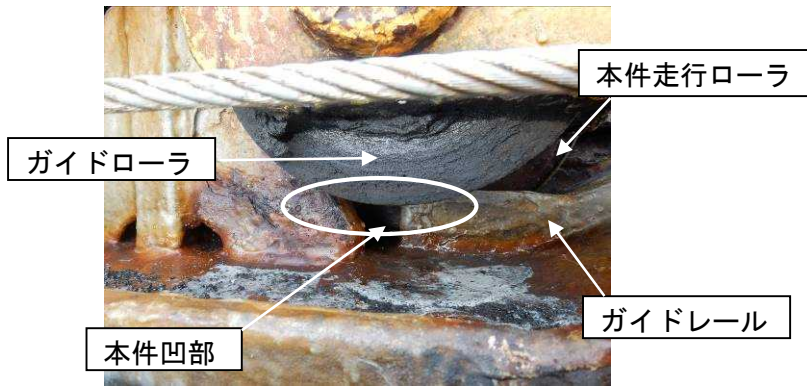
写真3 本件凹部等（左舷側から望む）
