船舶事故調査報告書

事故種類	衝突
発生日時	平成29年11月24日 18時15分ごろ
発生場所	広島県尾道系崎港第2区 新尾道大橋橋梁灯（C2灯）から真方位285°160m付近 （概位 北緯34°24.6′ 東経133°12.9′）
事故の概要	遊漁船神運丸は、東進中、交通船ピースは、西進中、両船が衝突した。 神運丸は、船長が負傷し、左舷船尾部外板の破口等を生じ、また、ピースは、右舷船首部船底外板の亀裂等を生じた。
事故調査の経過	平成29年12月5日、本事故の調査を担当する主管調査官（広島事務所）を指名した。 なお、後日、1人の地方事故調査官を新たに指名した。 原因関係者から意見聴取を行った。
事実情報 船種船名、総トン数 船舶番号、船舶所有者等 L×B×D、船質 機関、出力、進水等	A 遊漁船 神運丸、4.6トン 281-34935広島、個人所有 11.04m (Lr) × 2.89m × 1.00m、FRP ディーゼル機関、364.10kW、平成9年6月 B 交通船 ピース、5トン未満 251-18617広島、個人所有 8.32m (Lr) × 2.92m × 1.53m、FRP ディーゼル機関2基、279.5kW（合計）、平成11年7月
乗組員等に関する情報	A 船長A 男性 40歳 二級小型船舶操縦士・特殊小型船舶操縦士・特定 免許登録日 平成13年7月12日 免許証交付日 平成28年7月7日 （平成33年7月11日まで有効） B 船長B 男性 44歳 一級小型船舶操縦士・特殊小型船舶操縦士 免許登録日 平成25年7月5日 免許証交付日 平成25年7月5日 （平成30年7月4日まで有効）
死傷者等	A 軽傷 1人（船長A）

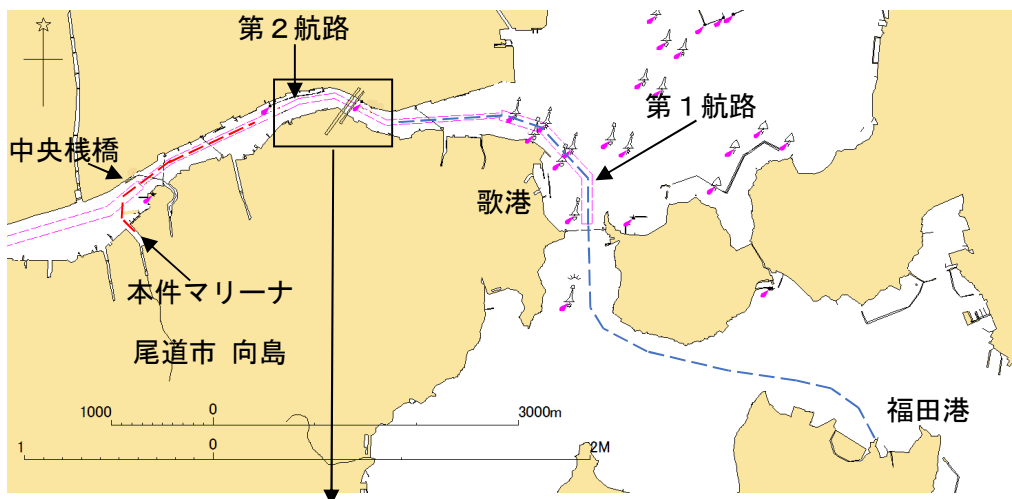
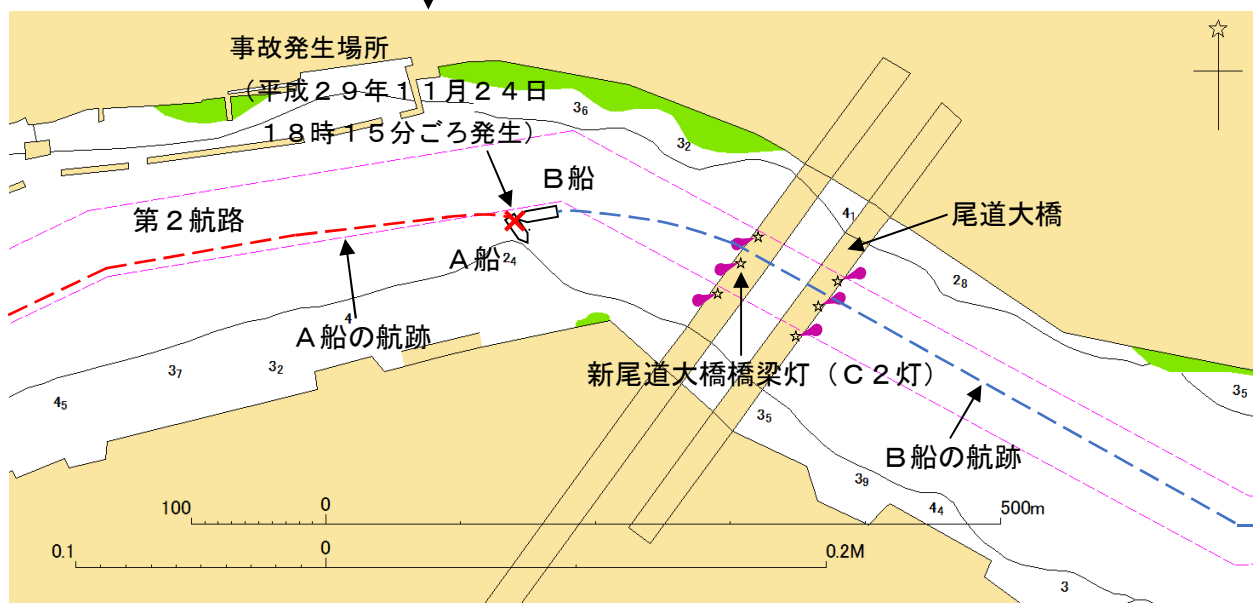
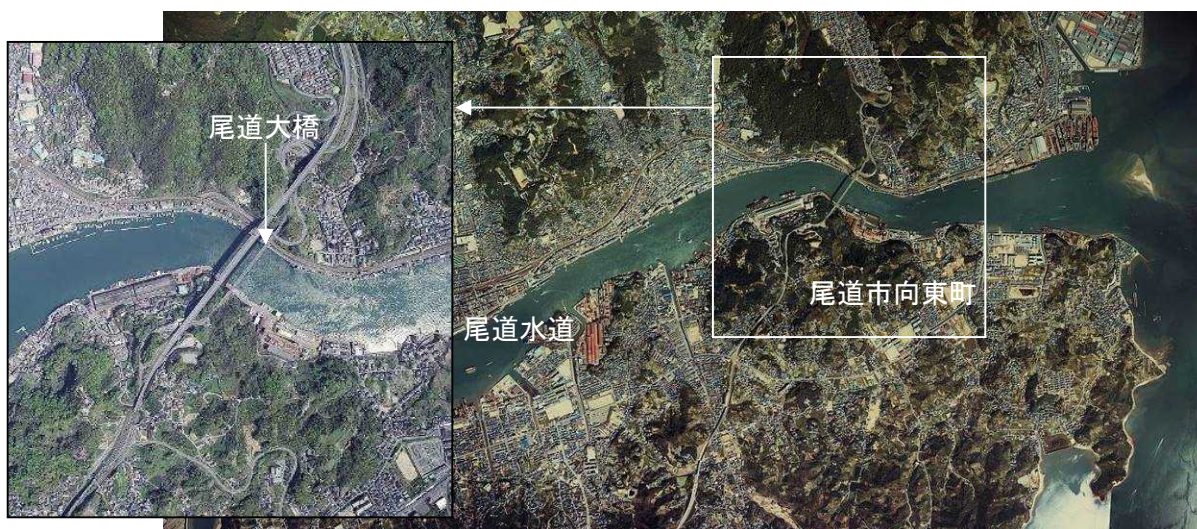
付図1 事故発生経過概略図

<p>B船は、船長Bが操舵室左舷側の操縦席で操舵に当たり、同乗者Bを右舷側の椅子に腰を掛けさせ、18時10分ごろ第1航路に入り、同航路に沿って航行した。</p> <p>船長Bは、尾道大橋の北側及び中央の橋梁灯の間に向けて針路を定め、B船は、主機の回転数を通常航海速力の約2,800回転とし、約20knの速力で第2航路のやや右側を西北西進した。</p> <p>B船は、尾道大橋下を通過して徐々に左転して西進中、船長Bが、左舷船首方至近のA船に気付き、右舵を取ったものの、18時15分ごろA船と衝突し、A船の船尾甲板を乗り切った。</p> <p>船長Bは、衝撃を感じてすぐに主機を中立運転としB船を惰力で進行させて浅所に座礁させた。</p> <p>船長Bは、同乗者Bに携帯電話で海上保安庁に本事故発生の通報を依頼し、自らが知人に携帯電話でA船と衝突した旨を連絡した。</p> <p>B船は、船長Bが海上保安庁の調査を受けたのち、知人の要請で来援した船に横抱きされて造船所にえい航された。</p> <p>(付図1 事故発生経過概略図、写真1 A船、写真2 B船、写真3 A船の損傷状況、写真4 B船の損傷状況(船首部)、写真5 B船のプロペラ翼及びA船の船尾部スパンカーの損傷状況 参照)</p>
<p>その他の事項</p>	<p>第2航路は、‘尾道大橋の西方沖で大きく湾曲する海域’(以下「本件屈曲部」という。)における約80mの可航幅のうち、北側寄りの幅約50mを航路として設けており、本件屈曲部付近約500m以内に接近するまで見通しが効かない状況であった。</p> <p>船長Aは、第2航路の南側にドックの係船ブイが存在し、尾道大橋西方付近では浅所が張り出していることを知っていたので、同航路の南側に外れないように同航路内を南側境界線に沿って航行していた。</p> <p>船長Aは、第2航路を東進する際、本件屈曲部の見通しが悪いことを知っており、ふだん尾道大橋東方の西航船が見えにくいので注意していた。</p> <p>船長Aは、ふだん尾道水道を約13knの速力で航行し、危険を感じたこともなく、いつもどおりの速力で危険はないと思っていたが、B船を初認した際、もっと速力を減じて早い時期に避航動作をとれば良かったと本事故後に思った。</p> <p>船長Bは、会合出席等の目的で本件屈曲部を週当たり1回航行していた。</p> <p>船長Bは、第2航路が設けられていることは知っていたが、尾道水道の北側に設定されていたことを承知していなかったため、右側端に寄って航行していなかったと本事故後に思った。</p> <p>船長Bは、夜間、航行中、レーダー兼用のGPSプロッターの輝度調整の設定に詳しくなかったため、画面が明るく、見張りの妨げになると感じ、本事故当時、電源を入れず起動していなかった。</p>

<p>原因</p>	<p>本事故は、夜間、見通しが効かない本件屈曲部において、A船が約13knの速力で東進中、B船が約20knの速力で西進中、船長Aが、北西進するB船を認めた際、安全な速力とせずに航行し、避航動</p>

<p>作を行っておらず、また、船長Bが第2航路が北側に設定されていたことを知らずに右側端に寄って航行せず、いつもどおりの速力（約20kn）で危険はないと思い、安全な速力とせずに航行を続けたため、両船が衝突したものと考えられる。</p>
<p>再発防止策</p>	<p>今後の同種事故等の再発防止に役立つ事項として、次のことが考えられる。</p> <ul style="list-style-type: none"> ・ 船長は、狭い水道の屈曲部では、見通しが悪いことから、行き会う船が存在することを想定し、屈曲部に達する前に安全な速力に減速して避航動作をとること。 ・ 船長は、狭い水道において、特に屈曲部では、前路を前広に見ることができるように十分に注意して航行すること。 ・ 船長は、航路が設定されている狭い水道等を航行する場合、事前に水路調査を行い、航路の設定海域を把握しておくこと。 ・ 狭い水道の屈曲部では、行会い船を認めた場合、早めに汽笛を使用して音響信号により注意喚起を行うことが望ましい。 ・ 船長は、夜間において、輝度調整の設定を適切に行った上でレーダー等を活用して他船を早期に探知し、他船と接近する状況を認識すること。

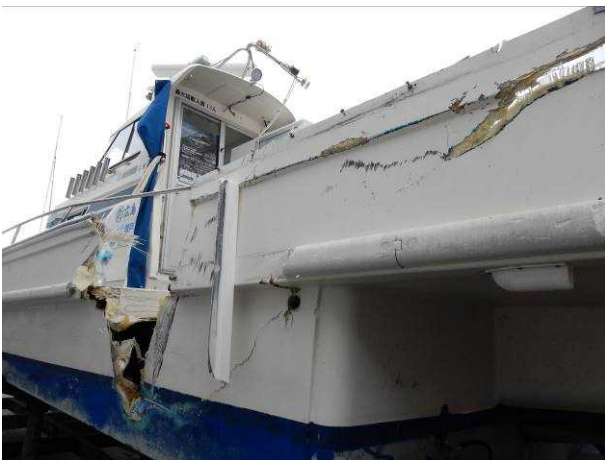
B なし
損傷	<p>A 左舷船尾部外板に破口及び破損、左舷船尾部ハンドレールに曲損、船尾部スパンカーに折損、機関に濡損</p> <p>B 右舷船首部船底外板に亀裂、船底外板に擦過傷、プロペラ翼に欠損及び曲損、操舵室内の航海計器及び機関に濡損</p>
気象・海象	<p>気象：天気 晴れ、風向 西南西、風力 1、視界 良好</p> <p>海象：波高 約0.5m、潮汐 下げ潮の中央期、潮流 西流約1.5ノット(kn)(尾道水道)</p> <p>日没時刻：16時59分ごろ</p>
事故の経過	<p>A船は、船長Aが1人で乗り組み、翌日の遊漁に備えて係船場所に向かう目的で、平成29年11月24日18時05分ごろ広島県尾道市歌^{うた}港に向けて尾道糸崎港第2区の同市向島所在のマリーナ(以下「本件マリーナ」という。)を出発した。</p> <p>A船は、法定灯火を表示し、主機の回転数を半速力前進の毎分約1,100~1,300として約12~13knの速力(対地速力、以下同じ。)で、尾道糸崎港第2航路(以下、航路については「尾道糸崎港」を省略する。)に入り、GPSプロッター兼魚群探知機を約0.25海里(M)レンジとして表示された同航路の右側の境界線に沿って東進した。</p> <p>船長Aは、舵輪前の椅子に腰を掛け、右舷船首方約500mに、尾道大橋東方沖を北西進するB船のマスト灯及び左舷灯と陸岸の照明によって照らされたB船の船体を視認し、その後、B船がほぼ正船首方にA船に向かって接近する状態を認めた。</p> <p>A船は、船長Aが、B船の方位が変わらないと思い、右舵約10°としたものの、さらにB船がA船に向けてくるので、衝突の危険を感じ、主機の回転数を落として速力を約7~8knとするとともに右舵一杯に取りながら電子ホーンで短音を吹鳴したものの、18時15分ごろA船の左舷船尾部とB船の船首部とが衝突した。</p> <p>船長Aは、衝突の衝撃で、舵輪で胸を打った。</p> <p>船長Aは、本件マリーナに本事故発生を連絡するとともに海上保安庁に通報し、マイクでB船に呼び掛け、B船の乗組員が無事であることを確認した。</p> <p>A船は、自力で本件マリーナに向かっていたところ、本件マリーナからの救助船及び船長Aの知人の遊漁船が来援し、両船によって本件マリーナまでえい航された。</p> <p>船長Aは、後日病院で診察を受けたところ、全治約3日間の胸部打撲及び10日間の通院治療を要する頸^{けい}椎捻挫と診断された。</p> <p>B船は、船長Bが1人で乗り組み、同僚(以下「同乗者B」という。)1人を乗せ、会合に参加する目的で、18時00分ごろ法定灯火を表示し、尾道市の中央棧橋に向けて同市福田港を出港した。</p>

写真3 A船の損傷状況

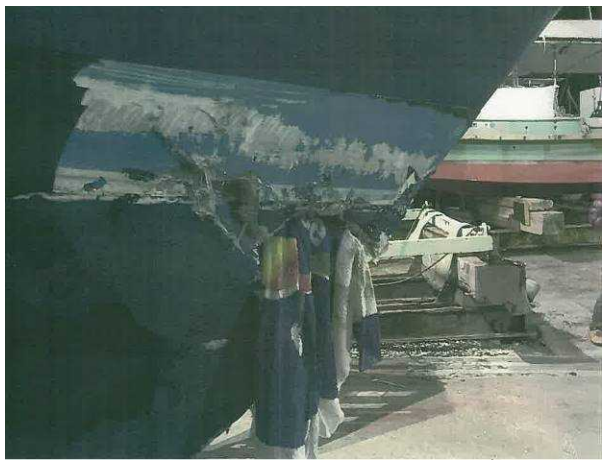
写真4 B船の損傷状況（船首部）

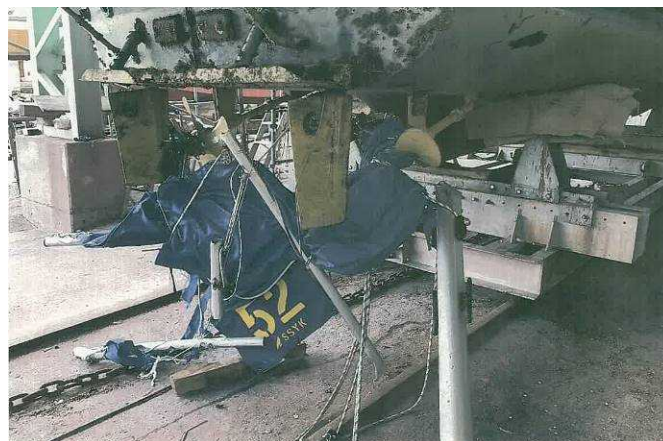
写真5 B船のプロペラ翼及びA船の船尾部スパンカーの損傷状況
