船舶事故調査報告書

平成30年9月5日
 運輸安全委員会（海事専門部会）議決
 委員 佐藤 雄二（部会長）
 委員 田村 兼吉
 委員 岡本 満喜子

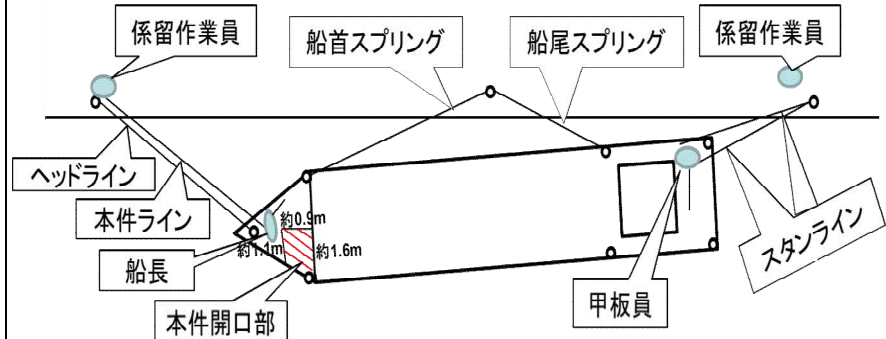
船長は、船首が本件棧橋に寄った後、平成30年4月12日11時05分ごろ、前部甲板に船首方を向いて立ち、2本目のヘッドライン（以下「本件ライン」という。）を本件棧橋に投げた後、バランスを崩して後ろに下がったところ、上体を右にひねりながら左足が「前部甲板の左舷側に設けられた開口部」（以下「本件開口部」という。）の左舷側隙間に落下した。（図1、図2、図3参照）

図1 事故発生状況図

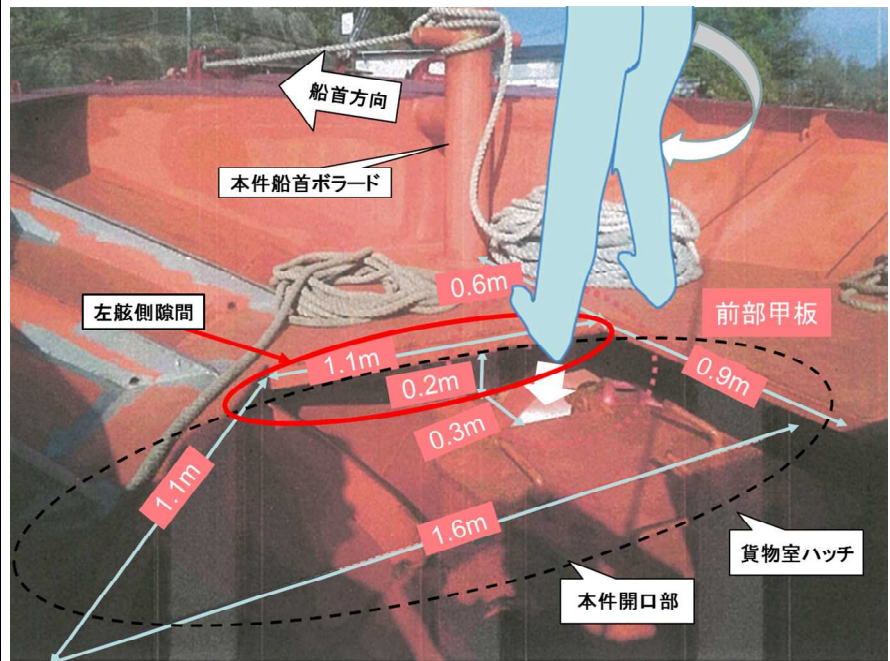
図2 船長の本件開口部左舷側隙間への落下時の状況（イメージ）

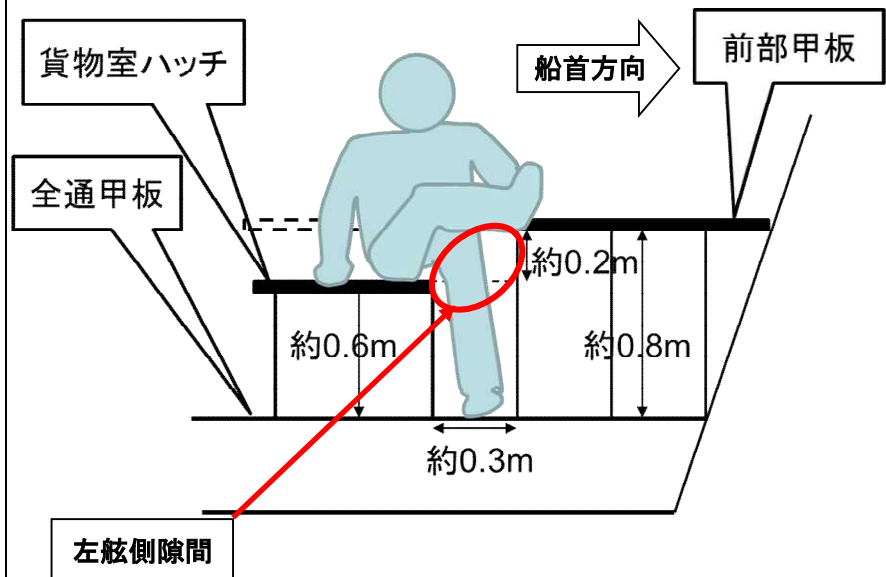
図3 船長の本件開口部左舷側隙間への落下状況（イメージ）

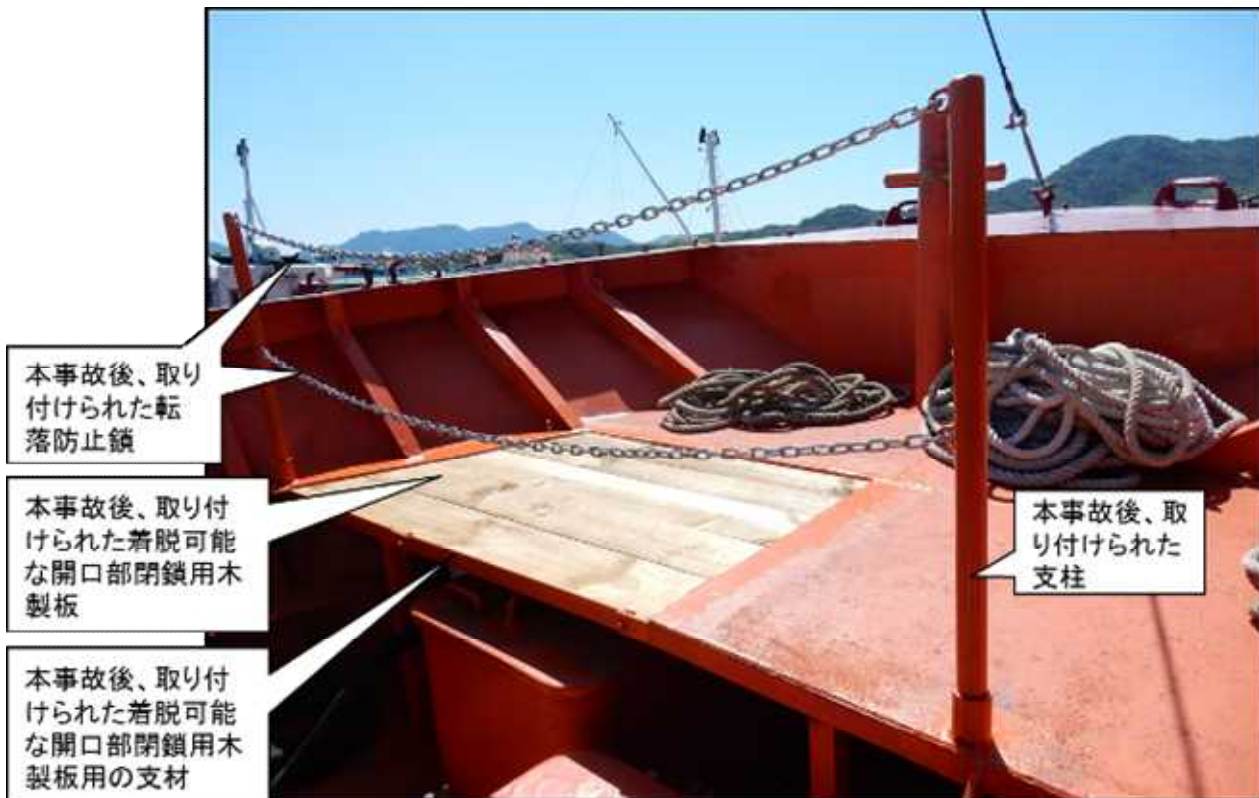
<p>で受診し、約3か月の入院加療を要する左足リスフラン関節脱臼骨折等と診断された。</p> <p>(付図1 事故発生場所概略図、写真1 本件開口部の事故後の状況参照)</p>
その他の事項	<p>本件開口部には、中央に前部甲板から約0.2m下方を頂部とする一辺が約0.6mの貨物室ハッチを備えており、本件開口部と貨物室ハッチとの間の左舷側及び右舷側に幅約0.3m、深さ約0.8mの隙間があった。</p> <p>A社は、本船が就航後、これまでに前部甲板の作業で本件開口部の隙間に落下した乗組員がいなかったため、本件開口部が危険な場所ではないと思い、転落を防止する措置を講じていなかった。</p> <p>本船は、貨物油の荷受け荷出し準備時に左舷船首部の貨物室ハッチを開放して消火器を取り出していた。</p> <p>船長は、平成10年に海技免許を取得し、A社には平成10年8月1日に入社して、係留作業については約20年の経験があった。</p> <p>船長は、本事故当時、ヘルメットを装着し、耐油性の安全靴及び救命胴衣を着用していた。</p>
分析 乗組員等の関与 船体・機関等の関与 気象・海象等の関与 判明した事項の解析	あり あり なし <p>本船は、本件棧橋において、係留作業中、A社が、これまで本件開口部を危険な場所ではないと思い、乗組員が前部甲板からの転落を防止する措置を講じていなかったことから、船長が、本件ラインを本件棧橋に投げた後、バランスを崩して後ろに下がったところ、左足が本件開口部の左舷側隙間に落下し、負傷したものと考えられる。</p> <p>A社は、本件開口部の隙間に落下した乗組員がいなかったことから、本件開口部が危険な場所ではないと思っていたと考えられる。</p>
原因	<p>本事故は、本船が、本件棧橋において、係留作業中、A社が、これまで本件開口部を危険な場所ではないと思い、乗組員が前部甲板からの転落を防止する措置を講じていなかったため、船長が、本件ラインを本件棧橋に投げた後、バランスを崩して後ろに下がったところ、左足が本件開口部の左舷側隙間に落下したことにより発生したものと考えられる。</p>

写真1 本件開口部の事故後の状況

再発防止策	<p>A社は、本事故後、社内で安全会議を開催し、次の改善措置を講じた。</p> <ul style="list-style-type: none"> ・ 本件開口部を着脱可能な木製板で塞ぐとともに前部甲板に支柱を立てて鎖を張り、前部甲板からの転落防止措置を行った。 ・ 注意喚起や滑り止めテープ等を貼り、注意・危険箇所の特定を行うこととした。
