船舶事故調査報告書

平成30年8月22日

事故種類	火災
発生日時	平成30年2月21日 11時28分ごろ
発生場所	長崎県壱岐市壱岐島東方沖 壱岐乙島灯台から真方位102° 1.4海里（M）付近 （概位 北緯33°44.2′ 東経129°49.0′）
事故の概要	漁船第八昭徳丸は、南西進中、機関室で火災が発生した。 第八昭徳丸は、機関室後部等の焼損を生じた。
事故調査の経過	平成30年2月22日、本事故の調査を担当する主管調査官（門司事務所）ほか1人の地方事故調査官を指名した。 原因関係者から意見聴取を行った。
事実情報 船種船名、総トン数 船舶番号、船舶所有者等 L×B×D、船質 機関、出力、進水等	漁船 第八昭徳丸、316トン 142350、富栄海運有限会社 59.76m×8.50m×4.20m、鋼 ディーゼル機関、2,206kW、平成26年12月8日
乗組員等に関する情報	船長 男性 51歳 五級海技士（航海） 免許年月日 平成8年12月5日 免状交付年月日 平成28年11月17日 免状有効期間満了日 平成33年12月4日 機関長 男性 45歳 四級海技士（機関） 免許年月日 平成14年11月27日 免状交付年月日 平成29年10月6日 免状有効期間満了日 平成34年11月26日
死傷者等	なし
損傷	機関室後部の一部、操舵室等に焼損
気象・海象	気象：天気 晴れ、風向 北東、風速 約4.6m/s、視界 良好 海象：波高 約0.5～1.0m
事故の経過	本船は、まき網船団の漁獲物運搬船で、船長及び機関長ほか6人が乗り組み、長崎県長崎市三重式見港に漁獲物を水揚げする目的で、平成30年2月21日06時30分ごろ長崎県対馬市上島北東方沖の漁

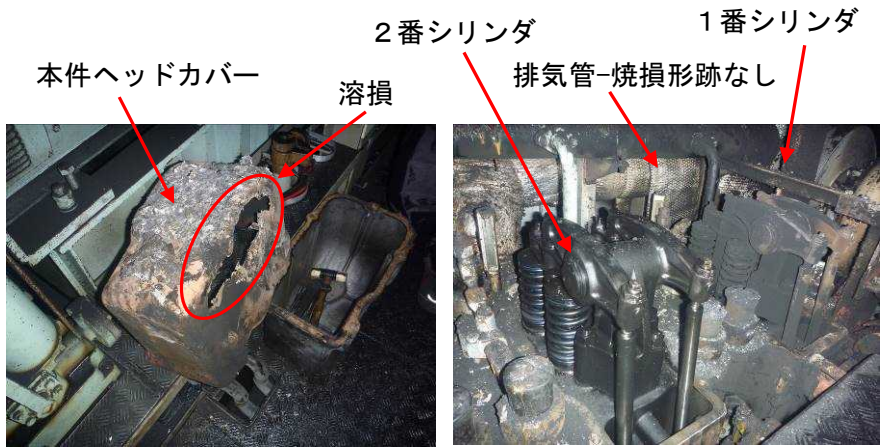
<p>場から帰航を開始した。</p> <p>機関長は、本船が壱岐島東方沖を南西進中、機関監視室で機関室当直に当たっていたところ、11時28分ごろ、窓ガラス越しに機関室内に煙が充満している状況を認め、船橋で航海当直に当たっていた一等航海士に主機を停止するように指示した。</p> <p>一等航海士は、主機を中立運転とした後、居住区からの煙を認めて非常ベルを鳴らし、僚船に救助を要請した。</p> <p>船長は、自室で休息中、非常ベルの音で異変に気づき、煙を認めて11時45分ごろ海上保安庁に火災発生の通報を行った。</p> <p>本船は、乗組員が、発煙が激しくて船内に入っでの消火活動ができず、雑用清水を化粧煙突付近に放水して冷却を行っていたが、次第に火勢が強くなり、船長が、消火活動を継続するのは危険と判断し、乗組員を船首部に避難させた。</p> <p>本船は、乗組員全員が、12時15分ごろ来援した巡視艇に救助され、他の巡視艇により消火活動が行われ、その後、消火活動と並行して引船によって長崎県松浦市調川^{つきのかわ}港外にえい航され、23日09時10分ごろに鎮火が確認された。</p> <p>(付図1 事故発生場所概略図 参照)</p>
<p>その他の事項</p>	<p>本船は、船体の後部甲板下に上段及び下段で構成される機関室を配置し、下段中央に主機が、その両側に発電補機が据付けられており、機関室には、持運び式消火器が設置されていたが、火災探知装置が設置されていなかった。</p> <p>主機は、過給機付4サイクル6シリンダ機関で、船尾側から順にシリンダ番号が付され、右舷側に排気管が、左舷側に燃料噴射ポンプが、後部に過給機が取り付けられていた。</p> <p>本船は、本事故後、‘主機1番シリンダのアルミ製シリンダヘッドカバー’（以下「本件ヘッドカバー」という。）に溶損が認められ、その上部から機関室上方の居住区及び操舵室にかけて焼損していたが、本件ヘッドカバー後方の過給機、右舷側の排気管、左舷側の燃料油管、他のシリンダヘッドカバー、1番シリンダのシリンダヘッドより下方等に焼損がなかった。(写真1～4参照)</p>

写真1 本件ヘッドカバー

写真2 1番及び2番シリンダ
ヘッド上部

<p>判明した事項の解析</p>	<p>本船は、壱岐島東方沖を南西進中、主機 1 番シリンダ付近から出火して上部の可燃物に着火し、延焼したものと考えられる。</p> <p>本船は、本件ヘッドカバーが溶損していることから、付近から出火して本件ヘッドカバーを溶損させるとともに上方の可燃物に延焼した可能性があると考えられるが、本件ヘッドカバーの近くにある過給機、排気管、燃料油管等に焼損した形跡がなく、出火元を明らかにすることはできなかった。</p>
<p>原因</p>	<p>本事故は、本船が、壱岐島東方沖を南西進中、主機の 1 番シリンダ付近から出火して上部の可燃物に着火し、延焼したものと考えられる。</p>
<p>再発防止策</p>	<p>今後の同種事故等の被害の軽減に役立つ事項として、次のことが考えられる。</p> <ul style="list-style-type: none"> ・ 火災が発生した際、火炎が小さいうちに発見できるよう、機関室に火災探知装置を設置することが望ましい。

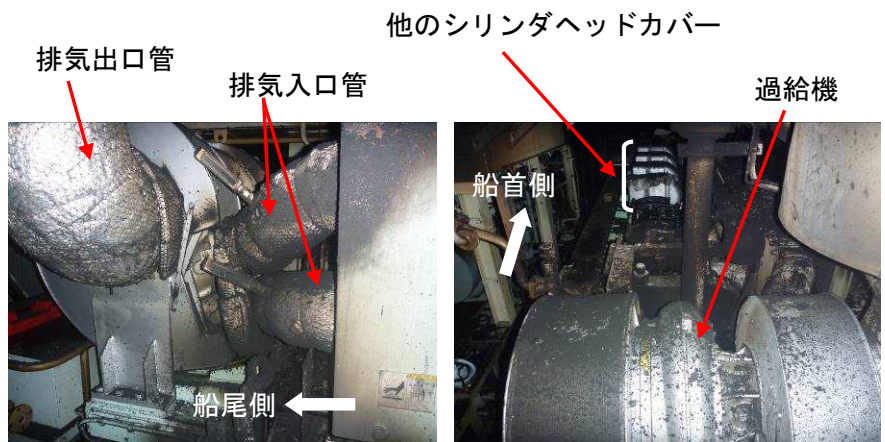
写真3 過給機排気出入口管

写真4 過給機

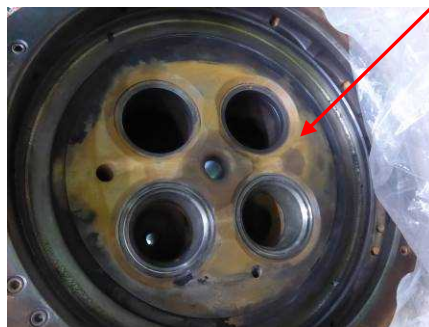
本船は、本件ヘッドカバーだけに溶損が認められたので、長崎市所在の造船所で1番シリンダのシリンダヘッドの開放が行われ、各部の点検が行われたが、燃烧ガスが吹き抜けた形跡を確認することができなかった。(写真5、写真6参照)

燃烧ガスが吹き抜けた形跡なし

写真5 シリンダヘッド触火面

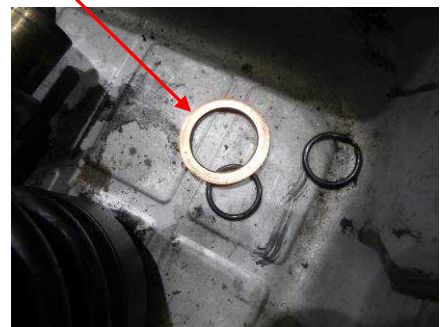
写真6 燃料噴射弁パッキン
