船舶事故調査報告書

事故種類	衝突（防波堤）
発生日時	平成30年3月5日 22時05分ごろ
発生場所	大分県佐伯市大島漁港 梶寄港北防波堤灯台から真方位357° 1,810m付近 （概位 北緯32° 57.8′ 東経132° 04.0′）
事故の概要	プレジャーボートみや丸は、入航中、防波堤に衝突した。 みや丸は、船首部に亀裂を生じた。
事故調査の経過	平成30年5月10日、本事故の調査を担当する主管調査官（門司事務所）ほか1人の地方事故調査官を指名した。 原因関係者から意見聴取を行った。
事実情報 船種船名、総トン数 船舶番号、船舶所有者等 L×B×D、船質 機関、出力、進水等	プレジャーボート みや丸、9.1トン OT2-2840（漁船登録番号）、個人所有 13.29m（Lr）×3.27m×1.04m、FRP ディーゼル機関、427kW、平成13年7月31日 第294-22258号（船舶検査済票の番号）
乗組員等に関する情報	船長 男性 67歳 一級小型船舶操縦士・特殊小型船舶操縦士・特定 免許登録日 平成10年9月10日 免許証交付日 平成29年11月21日 （平成35年9月9日まで有効）
死傷者等	なし
損傷	船首部に亀裂
気象・海象	気象：天気 曇り、風向 北西、風力 3、視界 良好 海象：海上 平穏 月出時刻：21時35分ごろ、月齢 17.2
事故の経過	本船は、船長が1人で乗り組み、知人を佐伯市梶寄漁港で乗せて大島漁港地下地区（以下「大島地下港」という。）に輸送する目的で、平成30年3月5日21時55分ごろ大島地下港を出港した。 本船は、梶寄漁港に寄港し、22時00分ごろ知人（以下「同乗者」という。）1人を乗せて出港した後、操舵室で立った姿勢で舵を持ち、目視及びレーダーにより見張りをを行いながら約10ノットの対

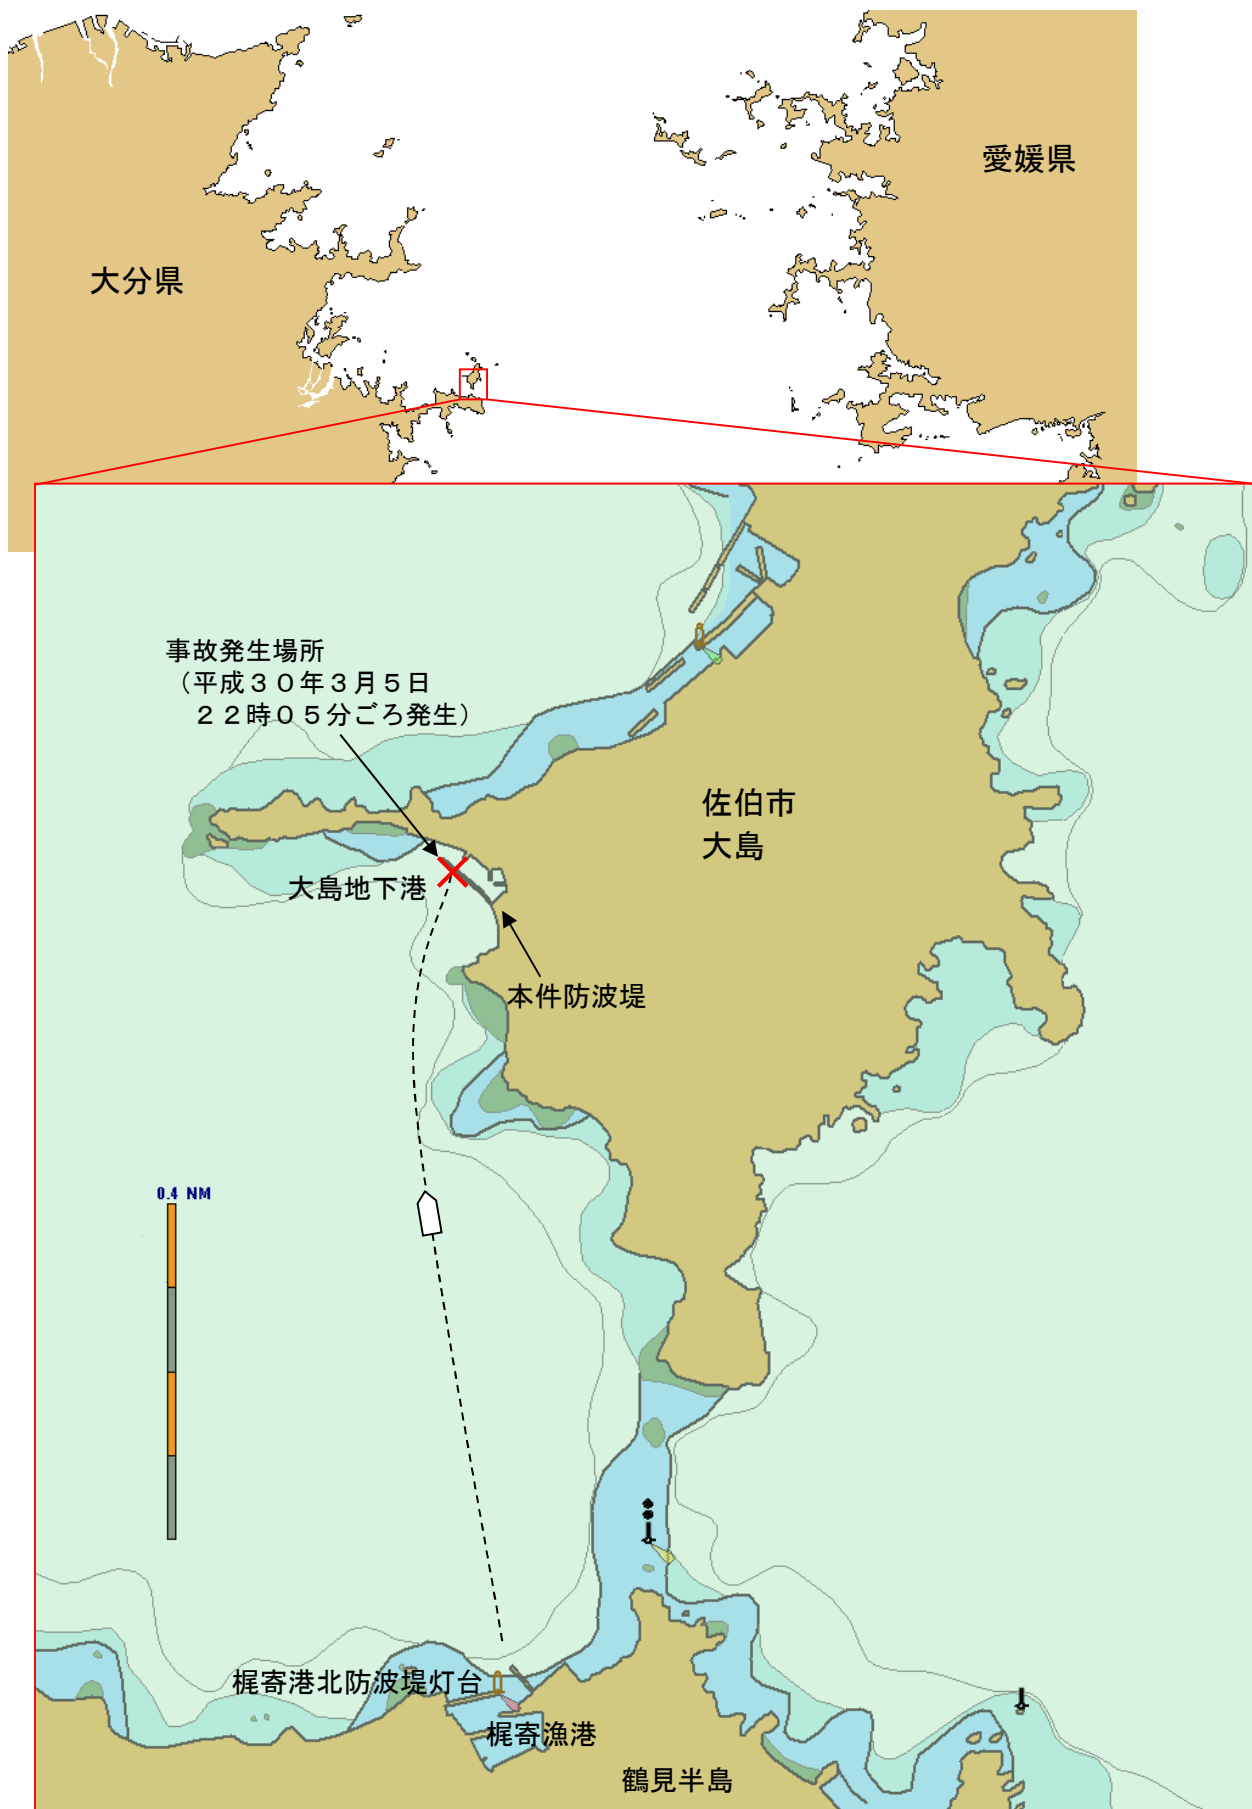
付図1 事故発生経過概略図

<p>地速力で大島地下港に向けて北進した。</p> <p>船長は、‘大島地下港南東側陸岸から北西方に伸びる外防波堤’（以下「本件防波堤」という。）の北西側入口方向に向かって航行していたところ、‘本件防波堤上に設置されている複数基の照明’（以下「本件照明」という。）の明かりが見えてこないことを不審に思い、横に立っていた同乗者と共に本件照明の明かりを目視で探した。</p> <p>本船は、船長が、船首方に1つ見えた照明の明かりが本件照明の明かりではないかと思ったが、通常と違う見え方をしていたので、本船のサーチライトで船首方を照らしたところ、至近に本件防波堤を認め、急いで主機を全速力後進としたものの、22時05分ごろ船首部が本件防波堤に衝突した。</p> <p>本船は、船長が同乗者にけががないことを確認した後、自力で入航して着岸した。</p> <p>（付図1 事故発生経過概略図 参照）</p>
<p>その他の事項</p>	<p>船長は、大島地下港と梶寄漁港との間を毎日何度も往復しており、夜間の航行にも慣れていた。</p> <p>船長は、梶寄漁港から大島地下港までの輸送を同乗者から電話で依頼され、大島地下港を出港した。</p> <p>船長は、ふだんの大島地下港入航時、夜間は本件照明の明かりを操船目標として本件防波堤北西側の入口に向け、本件防波堤に接近した後に減速し、サーチライトで船首方を照射して目視による見張りを行っていた。</p> <p>船長は、レーダーを起動していたが、大島地下港の入航に慣れており、ふだんから同港入航時にレーダーを見ることはなかった。</p> <p>船長は、本事故当時、大島地下港の周囲に人家の明かりがなく、船首方に照明の明かりが1つ見えたので、本件防波堤越しに見えていた本件防波堤より内側の街灯の明かりを本件照明の明かりかと思い、まだ本件防波堤の付近に達していないと思っていた。</p> <p>本件照明は、夜間に自動で点灯する機能が故障しており、ふだん、夕方になると手動で点灯していた者が本事故当日は不在であった。</p> <p>船長は、大島地下港を出港する際、本船のサーチライトを点灯していたので、本件照明が点灯していないことに気付かなかった。</p> <p>船長は、本件照明の明かりが見えてこないことを不審に思いながら航行していたので、もっと早く本船のサーチライトを点灯して本件防波堤を確認していれば良かったと本事故後に思った。</p>

<p>船長が、操船目標としていた本件照明の明かりが見えてこないことを不審に思ったが、レーダーを活用するなど船位の確認を適切に行っておらず、目視で本件照明の明かりを探しながら航行を続けたことから、本件防波堤越しに見えていた船首方の明かりを本件照明の明かりと誤認し、本件防波堤に衝突したものと考えられる。</p> <p>船長は、夜間の大島地下港への入航に慣れており、ふだんから同港への入航時にレーダーを見ることはなく、本件照明の明かりを操船目標としていたこと、及び本件照明が点灯していないことに気付いていなかったことから、本件照明の明かりを確認できなかったものの、ふだんどおり目視で本件照明の明かりを探しながら航行を続けたものと考えられる。</p>
<p>原因</p>	<p>本事故は、夜間、本船が、大島地下港に入航中、本件照明が点灯していない状況下、船長が、操船目標としていた本件照明の明かりが見えてこないことを不審に思ったが、レーダーを活用するなど船位の確認を適切に行っておらず、目視で本件照明の明かりを探しながら航行を続けたため、本件防波堤越しに見えていた船首方の明かりを本件照明の明かりと誤認し、本件防波堤に衝突したものと考えられる。</p>
<p>再発防止策</p>	<p>今後の同種事故等の再発防止に役立つ事項として、次のことが考えられる。</p> <ul style="list-style-type: none"> ・ 操船目標を確認できない場合は、一旦停止し、サーチライトで船首方を照射する、又はレーダー等の航海計器を活用するなどして船位を適切に確認すること。
