船舶事故調査報告書

事故種類	乗組員負傷
発生日時	平成30年4月12日 06時50分ごろ
発生場所	鹿児島県指宿市山川港 山川港鵜瀬灯標から真方位297° 200m付近 (概位 北緯31° 12.8′ 東経130° 38.7′)
事故の概要	漁船第八栄久丸は、養殖生け簀の移動作業中、甲板員が転倒して負傷した。
事故調査の経過	平成30年4月16日、本事故の調査を担当する主管調査官（門司事務所）ほか1人の地方事故調査官を指名した。 原因関係者から意見聴取を行った。
事実情報 船種船名、総トン数 船舶番号、船舶所有者等 L×B×D、船質 機関、出力、進水等	漁船 第八栄久丸、2.2トン KG3-39949（漁船登録番号）、山栄水産有限会社 8.80m (Lr) × 2.43m × 0.83m、FRP ディーゼル機関、77kW（動力漁船登録票による）、平成17年12月16日
乗組員等に関する情報	船長 男性 57歳 一級小型船舶操縦士・特殊小型船舶操縦士・特定 免許登録日 平成5年4月1日 免許証交付日 平成29年6月14日 (平成35年3月31日まで有効) 甲板員 男性 31歳 一級小型船舶操縦士 免許登録日 平成20年8月20日 免許証交付日 平成27年9月25日 (平成32年9月24日まで有効)
死傷者等	重傷 1人（甲板員）
損傷	なし
気象・海象	気象：天気 晴れ、風向 北東、風速 約5～6m/s、視界 良好 海象：波高 約0.3～0.4m
事故の経過	本船は、船長が1人で乗り組み、山川港に設置された養殖生け簀（以下「生け簀」という。）で養殖中の魚を別の生け簀に移す目的で、平成30年4月12日06時00分ごろ山川港係留場所を出発し

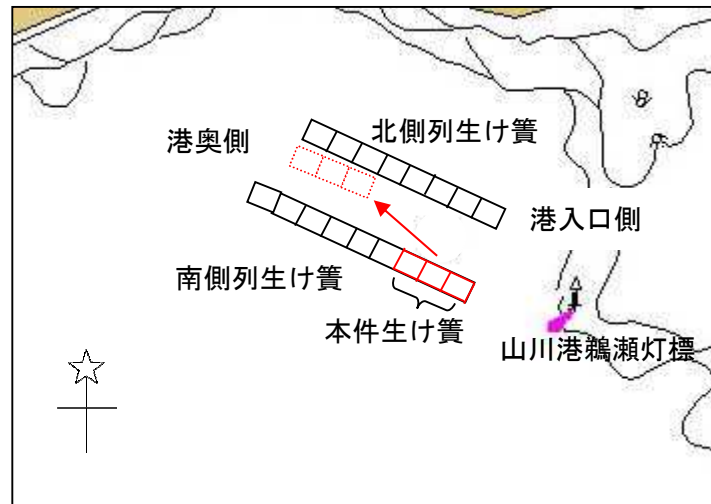
図1 生け簀設置状況

生け簀の魚を別の生け簀に移す作業は、養殖中の魚が大きくなって生け簀が手狭になるので、3台の生け簀に入った魚を隣の列の8台の生け簀に移すもので、北側と南側に2列設置された生け簀のうち、魚が養殖されている‘南側列生け簀の港入口側3台の生け簀’（以下「本件生け簀」という。）を切り離して北側列生け簀の港奥側の生け簀に横付けした後、北側列生け簀の8台に魚を移すものであった。
