船舶事故調査報告書

平成30年8月22日
 運輸安全委員会（海事専門部会）議決
 委員 佐藤 雄二（部会長）
 委員 田村 兼吉
 委員 岡本 満喜子

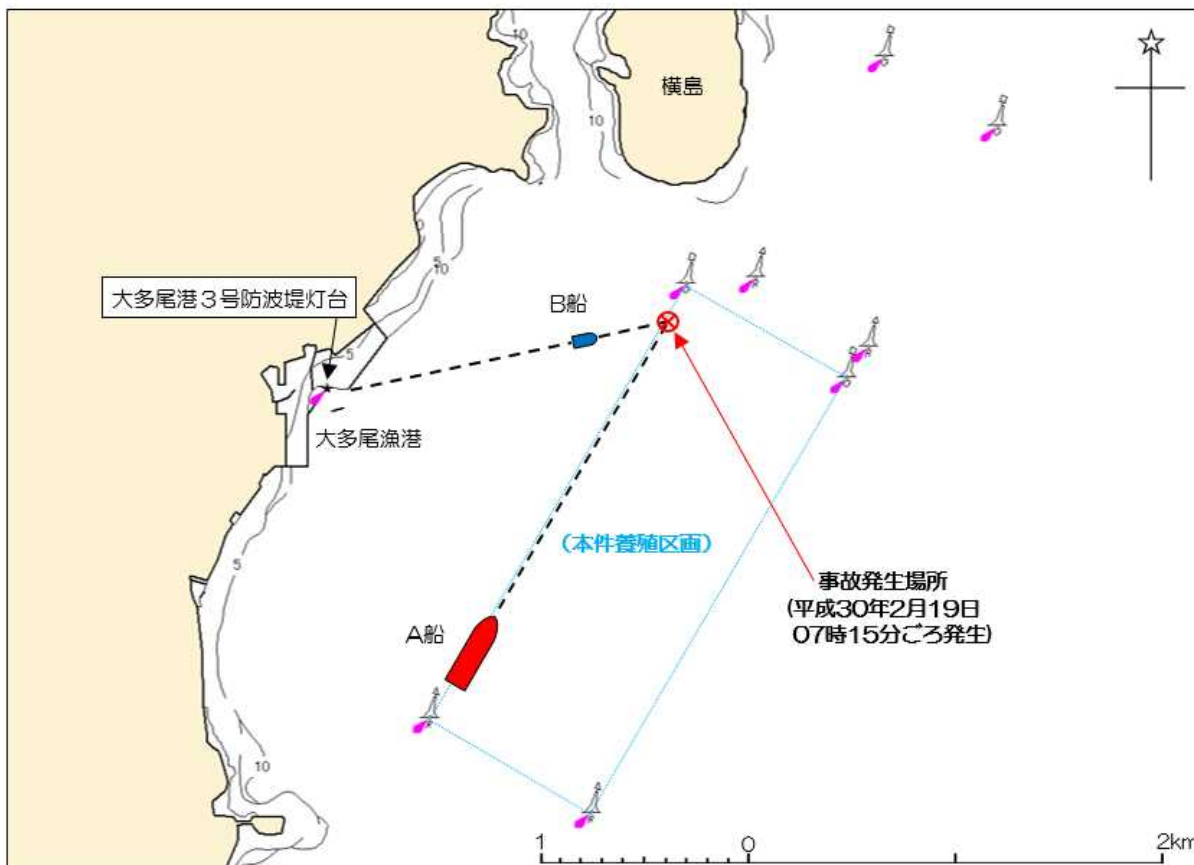
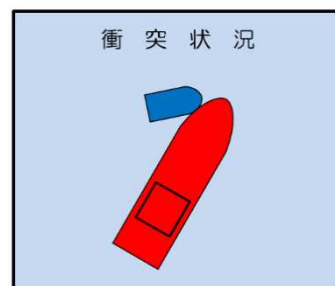
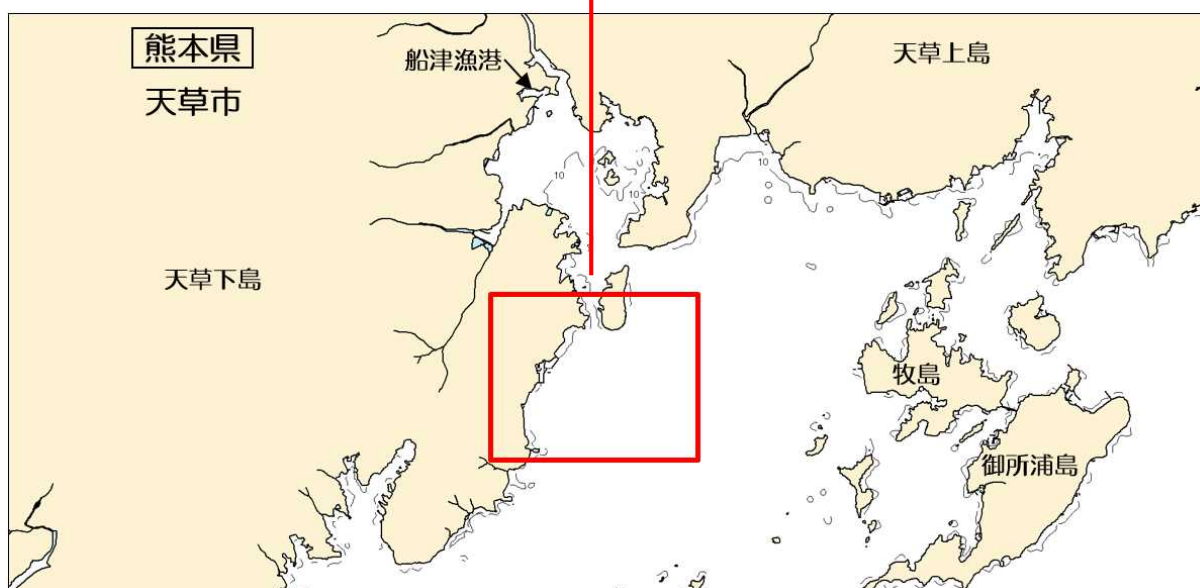
付図1 事故発生経過概略図

B船は、操縦者Bが、左舷船首方に注意を向けて右舷方の本件養殖区画の漁船から離れて釣りのできる場所を探しながら操船し、そろそろ停船して釣りを始めようと、ふと右舷方を見たところ、至近に迫ったA船を認め、「危ない」と声を上げる以外に何もできず、A船と衝突した。

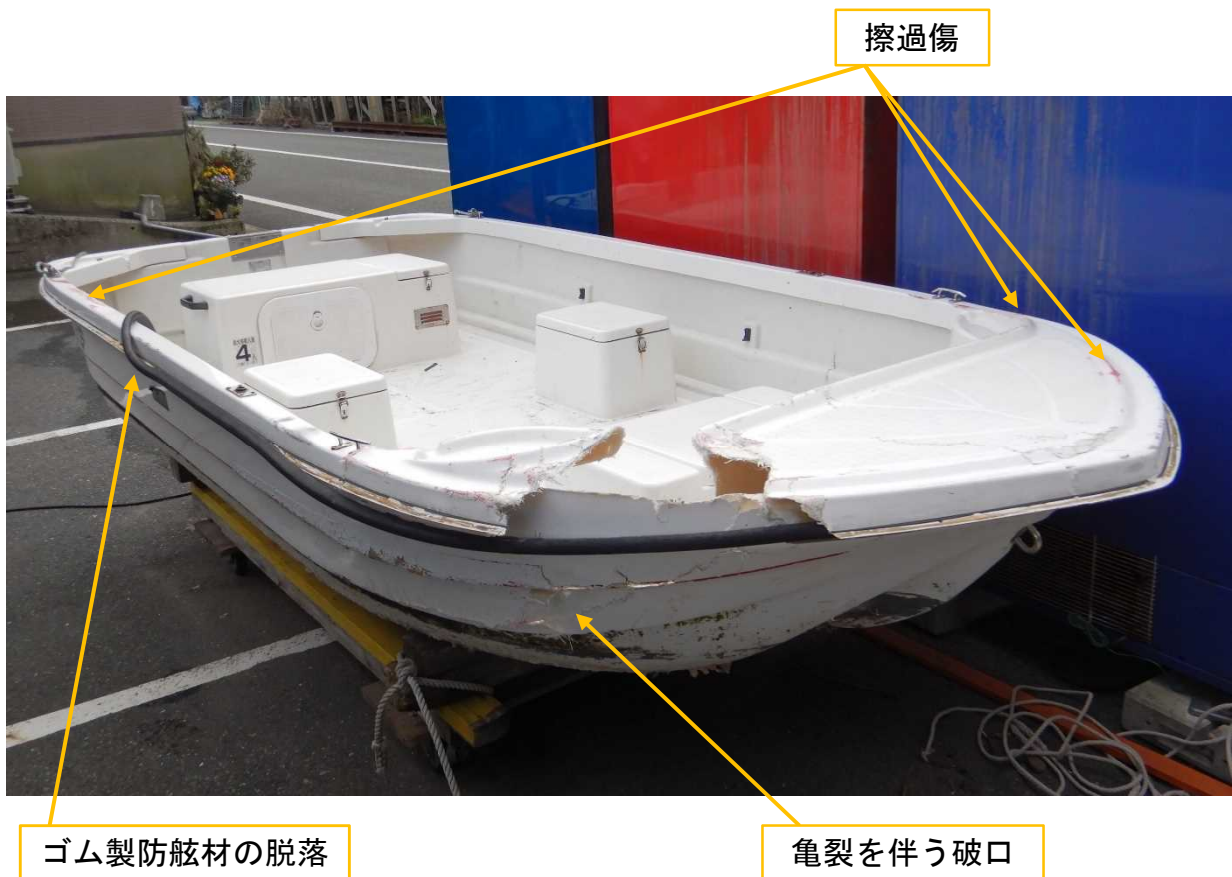
写真2 B船の損傷状況

B 軽傷 1人（同乗者）
損傷	A 左舷船首部船底に擦過傷 B 右舷船首部外板に亀裂を伴う破口、左舷船首部及び右舷船尾部ブルワークトップに擦過傷、右舷ゴム製防舷材の脱落
気象・海象	気象：天気 雨、風向 北、風力 2、視界 良好 海象：海上 平穏、潮汐 上げ潮の中央期 日出時刻：06時58分ごろ
事故の経過	<p>A船は、船長Aが1人で乗り組み、養殖施設の点検を行う目的で、横島南方沖の‘養殖施設が複数設置された区画’（以下「本件養殖区画」という。）に向けて、平成30年2月19日06時25分ごろ天草市船津漁港を出港した。</p> <p>A船は、船長Aが、本件養殖区画南西部で養殖施設の点検を数回行ったのち、横島北東方沖の別の養殖区画へ移動することとし、0.5海里レンジでヘッドアップ表示としたレーダーのほか、GPSプロッターを作動させ、07時11分ごろ同区画に向けて発進した。</p> <p>船長Aは、発進する際、目視で周囲を確認し、左舷方に天草市大多尾漁港から出港して来る漁船1隻を、右舷方に本件養殖区画北東部の養殖施設で作業を行っている漁船1隻を認めた。</p> <p>A船は、船長Aが、操舵室の中央に立って目視及びレーダーによる見張りを行い、本件養殖区画の西端を養殖施設に沿って、約14ノット（kn）の速力（対地速力、以下同じ。）で手動操舵により北北東進した。</p> <p>A船は、船長Aが、右舷方の海面に注意を向けて養殖施設の浮子やロープが外れて浮いていないか確認しながら操船していたところ、07時15分ごろ、左舷船首方至近に人影らしきものを認めたので、スロットルレバーを引き戻したのち、主機を中立運転にするとともに船尾を振るつもりで左舵を取ったものの、その左舷船首部とB船の右舷船首部とが衝突した。</p> <p>A船は、船長Aが、後方を確認したところ、B船及び同船上に乗船者2人を認め、B船と衝突したことに気付き、B船まで戻って接舷した。</p> <p>A船は、船長Aが、B船の乗船者2人をA船に移乗させたのち、B船が浸水していたので、自船のポンプでB船の排水を行いながら、B船を横抱きした状態で大多尾漁港にえい航した。</p> <p>船長Aは、携帯電話で、地元の漁業協同組合に本事故の発生を連絡するとともに海上保安庁への通報を依頼した。</p> <p>B船は、操縦者Bが、B社から借り受け、操縦者Bの友人（以下「同乗者B」という。）と共に乗り、本件養殖区画付近で釣りをを行う目的で、07時00分ごろ大多尾漁港を出港した。</p> <p>操縦者Bは、大多尾漁港の防波堤を出た付近で、目視で周囲を確認</p>

B船は、右舷船首部外板に生じた亀裂から浸水し、乗船者2人がA船に移乗したのち、横抱きされた状態でA船にえい航された。
