## 船舶事故調査報告書

事故種類	衝突
発生日時	平成29年11月25日 17時50分ごろ
発生場所	佐賀県玄海町値賀埼北西方沖 値賀埼灯台から真方位319° 1.6海里（M）付近 （概位 北緯33° 32.3′ 東経129° 48.4′）
事故の概要	貨物船信洋丸は、北東進中、また、漁船春吉丸は、南進中、両船が衝突した。 信洋丸は、左舷船首部外板等の擦過傷を生じ、また、春吉丸は、右舷船首部舷縁上部の破損等を生じた。
事故調査の経過	平成29年12月7日、本事故の調査を担当する主管調査官（長崎事務所）ほか1人の地方事故調査官を指名した。 原因関係者から意見聴取を行った。
事実情報 船種船名、総トン数 船舶番号、船舶所有者等 L×B×D、船質 機関、出力、進水等	A 貨物船 信洋丸、199トン 134719、信洋海運株式会社 56.22m×9.30m×5.57m、鋼 ディーゼル機関、735kW、平成8年6月 B 漁船 春吉丸、4.7トン SA3-24887（漁船登録番号）、個人所有 12.20m（Lr）×2.37m×0.87m、FRP ディーゼル機関、48kW（動力漁船登録票による）、昭和58年3月5日
乗組員等に関する情報	A 船長A 男性 57歳 五級海技士（航海） 免許年月日 昭和55年12月2日 免状交付年月日 平成26年10月17日 免状有効期間満了日 平成31年10月16日 航海士A 男性 68歳 六級海技士（航海）（履歴限定） 免許年月日 平成17年6月24日 免状交付年月日 平成26年10月17日 免状有効期間満了日 平成31年10月16日 B 船長B 男性 55歳

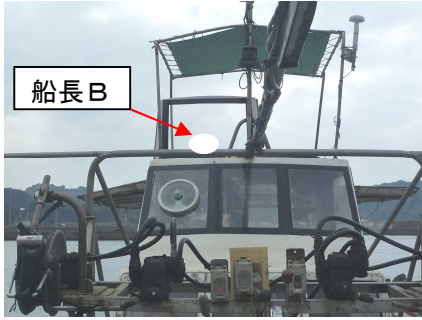
<p>B船は、船長Bが天窓から顔を出し、松島西方沖を約9.2knの速力で手動操舵により南進した。(写真1参照)</p>

<p>写真1 天窓からの見張りの状況</p> <p>船長Bは、松島南西方沖に至った頃、左舷船首方の値賀崎北西方沖に航海灯及び黄色回転灯を点灯した漁船を、右舷船首方の向島北西方沖に白灯2個及び紅灯1個を表示して北東進する船舶を視認した。</p> <p>B船は、船長Bが、唐津市波戸岬<sup>ほどの</sup>西北西方沖で約190°に変針して航行中、松島南西方沖に至った頃に値賀崎北西方沖にいた漁船が航行を開始して同航しているように見えたので、同漁船に注意を向けていたところ、突然汽笛が聞こえ、船首至近に壁のようなものが見えたので甲板員Bにつかまれと声を掛け、左舵を取って機関を後進にかけたものの、A船と衝突した。</p> <p>船長Bは、甲板員Bの負傷の有無を確認してA船に係留し、B船の損傷状況を確認したのち118番通報を行い、自身が所属する漁業協同組合、僚船及び自宅に本事故の発生を連絡した。</p> <p>B船は、来援した僚船に伴走されて駄竹漁港に帰った。</p> <p>(付図1 事故発生経過概略図 参照)</p>
<p>その他の事項</p>	<p>航海士Aは、漁船は機関音が大きく、汽笛を吹鳴しても聞こえないことがあるので、夜間、A船の存在を示すには作業灯を点灯する方が効果的であると思い、汽笛を吹鳴する前に作業灯を点灯した。</p> <p>甲板員Bは、操舵室出入口後部で船尾方を向いて腰を掛け、スマートフォンの画面を見ていたところ、白い光が見えたので顔を上げると同時に衝撃を受け、後部甲板に転倒した。</p> <p>船長Bは、本事故後、松島南西方沖に至った頃に右舷船首方に視認していた船舶が北東進しているのが見えたので、A船が当該船舶に先航していたと思った。</p>
<p>分析</p> <p>乗組員等の関与</p> <p>船体・機関等の関与</p> <p>気象・海象等の関与</p> <p>判明した事項の解析</p>	<p>A あり、B あり</p> <p>A なし、B なし</p> <p>A なし、B なし</p> <p>A船は、値賀崎北西方沖を北東進中、航海士Aが、B船がA船を避けてくれるものと思い、針路及び速力を保持して航行を続けたことから、衝突を避けるための動作が遅れ、B船と衝突したものと考えられ</p>
