船舶事故調査報告書

事故種類	衝突（消波ブロック）
発生日時	平成30年2月5日 20時20分ごろ
発生場所	長崎県小値賀町小値賀漁港 小値賀港黒島南防波堤灯台から真方位250° 120m付近 （概位 北緯33° 10.9′ 東経129° 03.8′）
事故の概要	プレジャーボート ^{ゆうほ} 勇帆丸は、航行中、消波ブロックに衝突した。 勇帆丸は、同乗者1人が負傷し、船首部外板に圧損等を生じた。
事故調査の経過	平成30年2月8日、本事故の調査を担当する主管調査官（長崎事務所）ほか1人の地方事故調査官を指名した。 原因関係者から意見聴取を行った。
事実情報 船種船名、総トン数 船舶番号、船舶所有者等 L×B×D、船質 機関、出力、進水等	プレジャーボート 勇帆丸、6.1トン NS2-23275（漁船登録番号）、個人所有 12.45m（Lr）×2.63m×0.81m、FRP ディーゼル機関、367.75kW、平成8年11月24日 第292-42925号（船舶検査済票の番号）
乗組員等に関する情報	船長 男性 62歳 一級小型船舶操縦士・特殊小型船舶操縦士・特定 免許登録日 平成元年9月14日 免許証交付日 平成26年4月10日 （平成31年9月13日まで有効） 同乗者A 男性 48歳
死傷者等	重傷 1人（同乗者A）
損傷	本船 船首部外板に圧損等 消波ブロック なし
気象・海象	気象：天気 雪、風向 北西、風力 2、視界 不良 海象：波高 約2.0m、潮汐 上げ潮の初期
事故の経過	本船は、船長が1人で乗り組み、同乗者A及び船長の家族（以下「同乗者B」という。）を乗せ、小値賀町大島漁港に帰港する目的で、平成30年2月5日20時05分ごろ小値賀漁港の船だまりを出発した。 本船は、船長が操舵室右舷側にある椅子に腰を掛けて操船に当たり、レーダー及びGPSプロッターを作動させ、約12.5ノットの

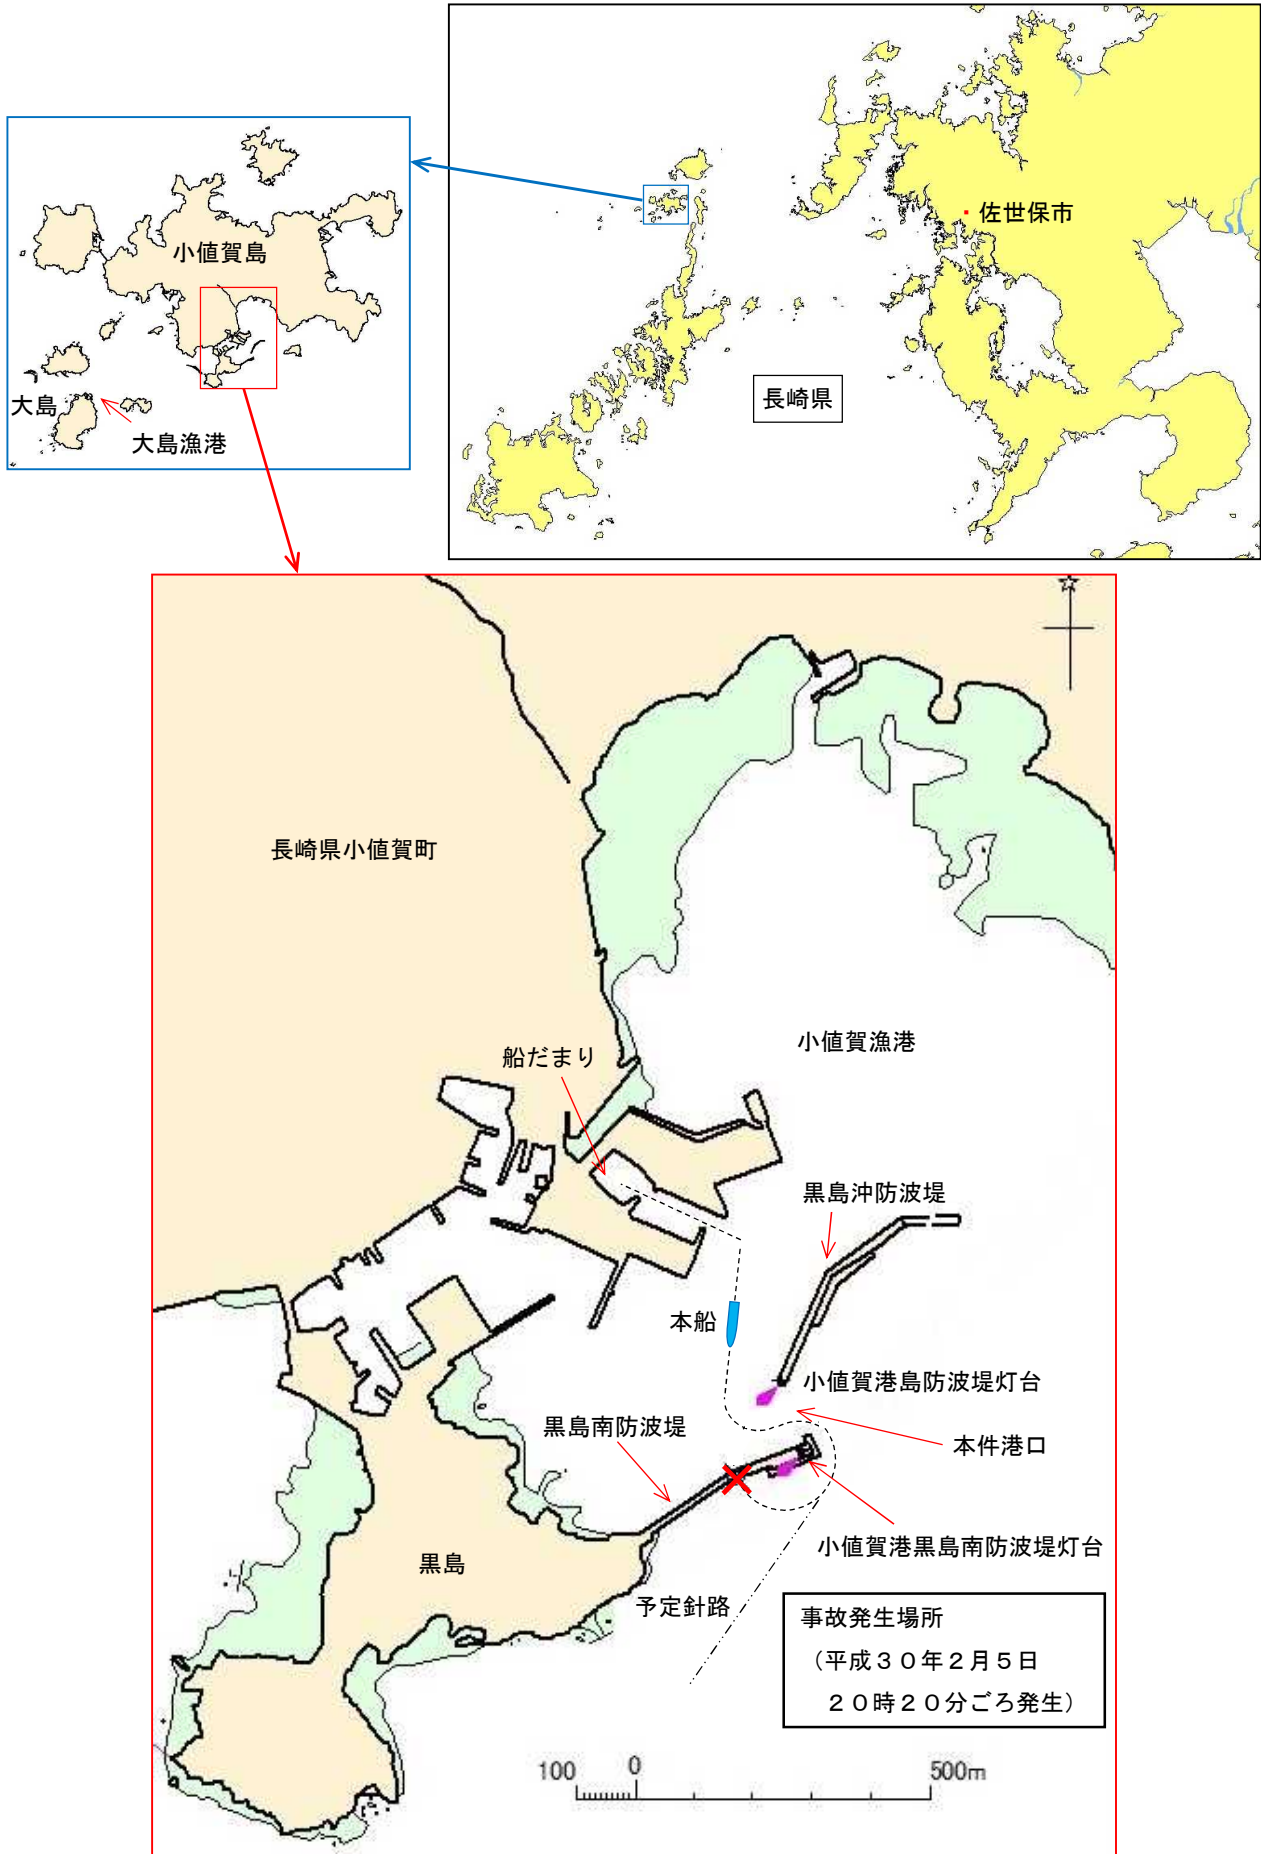
付図1 事故発生経過概略図

<p>対地速力で手動操舵により小値賀漁港内を南進した。</p> <p>本船は、小値賀港島防波堤灯台の南西方沖に至り、同灯台を左舷側に見て左転した後、船長が操舵室右舷側の窓を開けて顔を出し、左手で舵輪を操作しながら、黒島沖防波堤南西端と黒島南防波堤北東端との間の港口（以下「本件港口」という。）に向けて東進した。</p> <p>船長は、本件港口において、小値賀港黒島南防波堤灯台を右舷側に見て右舵を取り同灯台を通過した後、船首が大島方向に向いたところで、舵を中央に戻したつもりで窓を閉め、GPSプロッター画面の輝度を下げようと舵輪から手を離し、GPSプロッターの輝度調整を始めた。</p> <p>本船は、船長がGPSプロッターの輝度調整を終えて船首方を向いた直後、20時20分ごろ黒島南防波堤南側に設置された消波ブロックに衝突した。</p> <p>同乗者Aは、操舵室左舷側後部に船尾方を向いて立っていたところ、衝突の衝撃で船首方に飛ばされ、同室左舷側前部の船室入口の上部に上半身を打ち付けた。</p> <p>本船は、船長が、機関を後進にかけた後に負傷者の確認を行い、同乗者Aが痛みを訴えたので、操舵室左舷側前部の船室入口に船尾方を向いて座っていた同乗者Bに119番通報を指示し、自力で航行して発航地へ戻った。</p> <p>同乗者Aは、救急車で小値賀町内の診療所に搬送され、左第8、9、右第8肋骨骨折と診断された。</p> <p>（付図1 事故発生経過概略図 参照）</p>
<p>その他の事項</p>	<p>船長は、本事故当時、出発前にGPSプロッター画面を昼間モードの最も暗い状態としていたが、操舵室内が明るく船首方が見えづらかったので夜間モードに切り替えて輝度を更に下げようと思い、輝度調整を行った。</p> <p>船長は、GPSプロッター画面の輝度を下げること意識が向き、舵を中央に戻したと思い、舵輪から手を離してしまったと本事故後に思った。</p>
<p>分析</p> <p>乗組員等の関与</p> <p>船体・機関等の関与</p> <p>気象・海象等の関与</p> <p>判明した事項の解析</p>	<p>あり</p> <p>なし</p> <p>なし</p> <p>本船は、小値賀漁港において航行中、本件港口付近で右転した際、船長が、舵を中央に戻したと思い、GPSプロッターの輝度調整を行っていたことから、右転しながら黒島南防波堤に向かう状況となっていることに気付かず、同防波堤南側の消波ブロックに衝突したものと考えられる。</p>

<p>近で右転した際、船長が、舵を中央に戻したと思い、GPSプロッタの輝度調整を行っていたため、右転しながら黒島南防波堤に向かう状況となっていることに気付かず、同防波堤南側の消波ブロックに衝突したものと考えられる。</p>
再発防止策	<p>今後の同種事故等の再発防止に役立つ事項として、次のことが考えられる。</p> <ul style="list-style-type: none">・ 航行中、針路の変更時には、航海計器等の調整を避け、操舵を確実にし、船位を適切に確認すること。
