## 船舶事故調査報告書

事故種類	衝突
発生日時	平成30年3月5日 08時10分ごろ
発生場所	長崎県島原市島原港（島原外港） 島原港防波堤灯台から真方位005°90m付近 （概位 北緯32°45.9′ 東経130°22.5′）
事故の概要	旅客フェリーオーシャンアローは、着岸作業中、また、台船（船名なし）は、係留中、両船が衝突した。 オーシャンアローは、右舷船尾部外板に亀裂等を生じた。
事故調査の経過	平成30年4月11日、本事故の調査を担当する主管調査官（長崎事務所）ほか1人の地方事故調査官を指名した。 原因関係者から意見聴取を行った。
事実情報 船種船名、総トン数 船舶番号、船舶所有者等 L×B×D、船質 機関、出力、進水等	A 旅客フェリー オーシャンアロー、1,674トン 135447、熊本フェリー株式会社（A社） 72.09m×12.90m×4.50m、軽合金 ディーゼル機関2基、6,000kW（合計）、平成9年11月13日 B 台船（船名なし）、不詳 なし、島原ドック協業組合（B社） 15.00m×35.00m×不詳、鋼 機関なし、不詳
乗組員等に関する情報	A 船長A 男性 47歳 四級海技士（航海） 免許年月日 平成9年6月3日 免状交付年月日 平成28年12月2日 免状有効期間満了日 平成34年6月2日
死傷者等	なし
損傷	A 右舷船尾部外板に亀裂、凹損及び擦過傷 B なし
気象・海象	(1) 気象 ① 乗組員の観測値 天気 曇り、風向 西南西、風速 約18～20m/s、視界良好

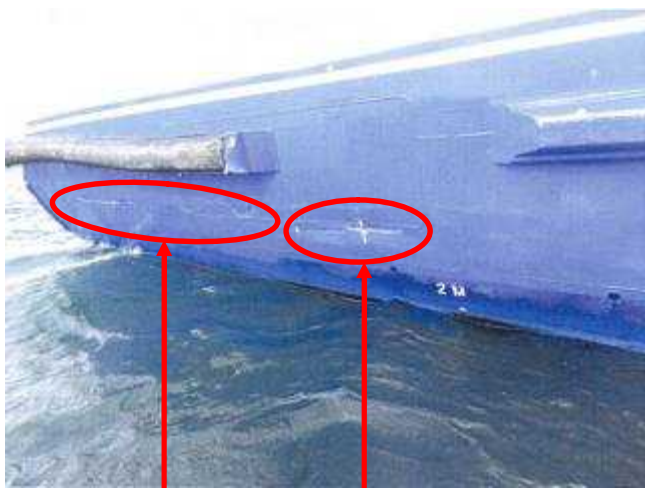
写真1 A船の損傷状況

擦過傷

亀裂

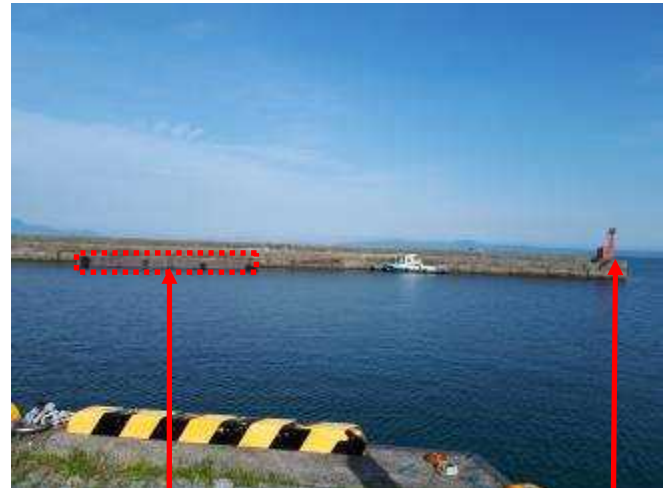
写真2 B船

B船

島原港防波堤灯台
