# 船舶事故調査報告書

平成30年9月5日

運輸安全委員会（海事専門部会）議決

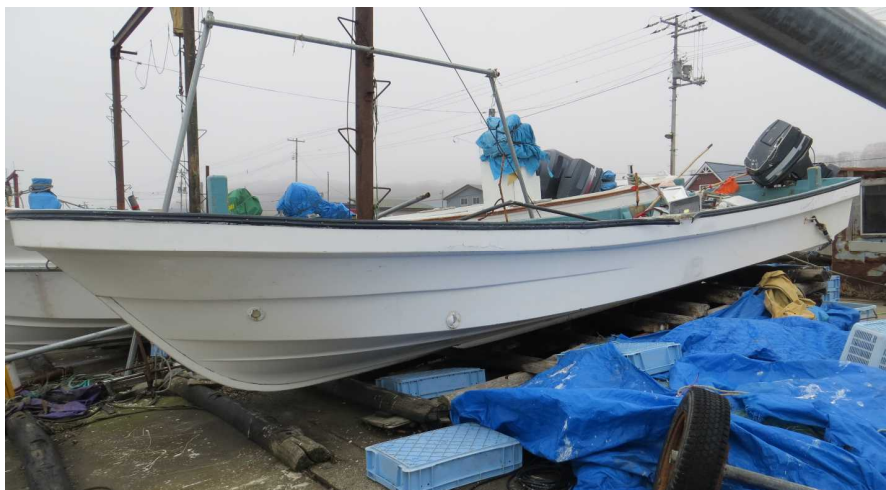
写真1 A船

死傷者等	A 重傷 1人（船長A） B なし
損傷	A 両舷外板に亀裂、操舵スタンド及び揚網機が倒壊、船外機カバーに割損等 B 船底に擦過傷
気象・海象	気象：天気 曇り、風向 北西、風力 3、視界 良好、気温 約－7.7℃ 海象：海上 平穏
事故の経過	<p>A船は、船長Aが1人で乗り組み、平成30年2月8日07時20分ごろ、‘厚岸港南防波堤南南西方沖の漁場’（以下「本件漁場」という。）に向けて同港の船揚場を出発し、07時30分ごろ、本件漁場に到着して、船首を東北東方に向けて船外機を中立運転とし、漂泊して前日に入れていた刺し網の揚収作業を開始した。</p> <p>船長Aは、左舷前部に設置された揚網機付近に立って揚網作業中、左舷船首方150m付近に、A船に向かって来るB船ともう1隻の漁船を視認した。</p> <p>船長Aは、そのうち1隻が右転してA船の西側へ大きく避航し、続くB船がそのままA船に向かって来るのを認めたと、そのうちB船が、漂泊して揚網しているA船を避けるものと思った。</p> <p>船長Aは、揚網作業が最後のボンデンを揚収するだけになったころ、B船が左舷前方至近に接近し、A船にまっすぐに向かって来ていることに気付き、衝突の危険を感じて急いで操舵スタンドに向かい、B船に向かって大声で合図しながら、船外機を全速力後進とした。</p> <p>A船は、08時00分ごろ、後進を始めて間もなく、A船の左舷船首部とB船の船首部とが衝突し、B船がA船を乗り切り、船長Aは衝撃を受けて意識を失い、操舵スタンド付近に倒れた。</p> <p>B船は、船長Bが1人で乗り組み、07時50分ごろ厚岸港南防波堤南西方にあるかき養殖施設に向け、厚岸町厚岸湖岸にある定係地を出航し、約5ノット（kn）の速力（対地速力、以下同じ。）で、手動操舵により航行した。</p> <p>B船は、厚岸港南防波堤南東端を通過後、速力を約15knに増速したところ、‘正船首から両舷30°の範囲で船首浮上による死角（視界が制限される状態）’（以下「船首死角」という。）を生じたので、船長Bは、操舵スタンド後方にある物入れの上に立って前方を見たが、付近に他船を認めなかった。</p> <p>船長Bはその後、船首方に他船はいないと思い、自分が立っていた物入れに腰を掛けた状態で操船を続けていたところ、突然衝撃を感じ、A船と衝突したことを知った。</p> <p>衝突後、船長Bは船長Aを救助してB船に乗せ、B船はA船をえい航して厚岸港に戻った。</p>
