船舶事故調査報告書

平成30年9月5日
 運輸安全委員会（海事専門部会）議決
 委員 佐藤 雄二（部会長）
 委員 田村 兼吉
 委員 岡本 満喜子

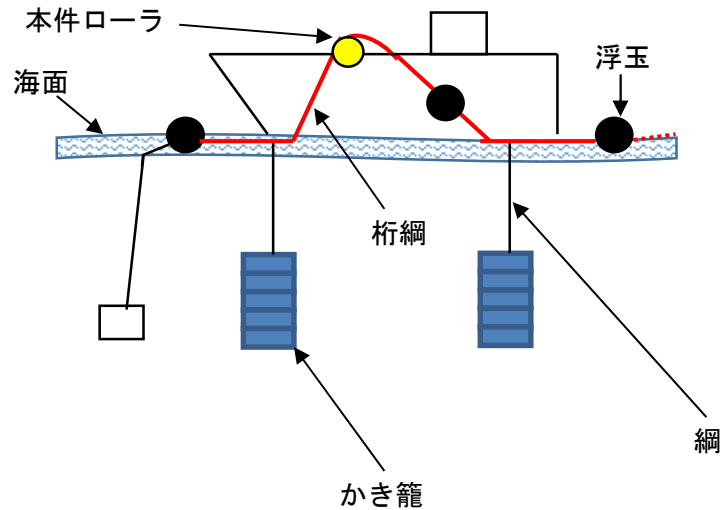
図1 かき養殖施設の状況（側面図）

げる作業’（以下「本件作業」という。）中、本件ローラに掛けていた桁綱に付着した海藻で海面付近に揚がってきた綱が見えなくなり、同籠につながれた綱が本件ローラに巻き込まれるのではないかと思い、咄嗟に右腕を本件ローラの前方向に出したところ、右腕を本件ローラに巻き込まれた。（図1、写真1参照）

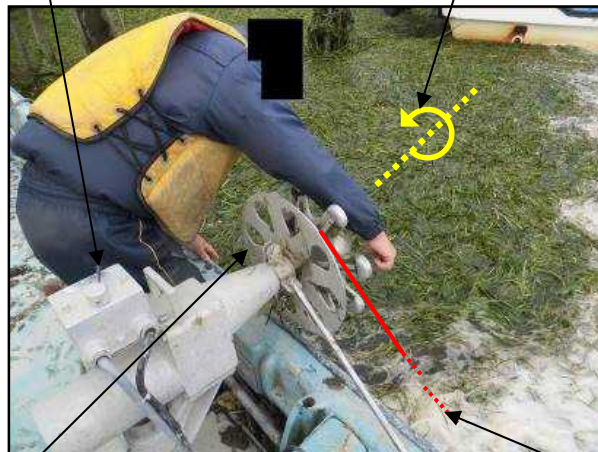
写真1 本事故当時の船長の状況（再現）

船長は、右腕と桁綱が共に本件ローラに巻き込まれており、本件ローラに負荷がかかって停止したので、携帯電話で僚船の船長に本事故が発生したことを伝え、駆けつけた僚船の船長によって桁綱を切るなどして救助された。

<p>揚がってくるのを見ながら同レバーを操作していたが、本事故当時、右手を同レバーに置いていなかった。</p> <p>本船は、海面付近に揚がってきたかき籠を備えたクレーンで吊り上げて船内に揚収していた。</p> <p>船長は、本事故当時、カップ及びゴム手袋を着用しており、カップの上に救命胴衣を着用していた。</p> <p>船長は、かき養殖施設の操業に約45年間従事していた。</p>
<p>分析</p> <p>乗組員等の関与</p> <p>船体・機関等の関与</p> <p>気象・海象等の関与</p> <p>判明した事項の解析</p>	<p>あり</p> <p>あり</p> <p>なし</p> <p>本船は、大黒島北西方沖に設置したかき養殖施設において、本件ローラを回転させて移動しながら本件作業中、船長が、本件ローラに掛けられた桁綱に付着した海藻で綱が見えなくなった際、海面付近に揚がってきた同籠につながれた綱が本件ローラに巻き込まれるのではないかと思い、咄嗟に右腕を本件ローラの前方向に出したことから、右腕が桁綱と共に本件ローラに巻き込まれて負傷したものと考えられる。</p>
<p>原因</p>	<p>本事故は、本船が、大黒島北西方沖に設置したかき養殖施設において、本件ローラを回転させて移動しながら本件作業中、船長が、本件ローラに掛けられた桁綱に付着した海藻で綱が見えなくなった際、海面付近に揚がってきた同籠につながれた綱が本件ローラに巻き込まれるのではないかと思い、咄嗟に右腕を本件ローラの前方向に出したため、船長の右腕が桁綱と共に本件ローラに巻き込まれたことにより発生したものと考えられる。</p>
<p>再発防止策</p>	<p>今後の同種事故等の再発防止に役立つ事項として、次のことが考えられる。</p> <ul style="list-style-type: none"> ・かき養殖施設での作業に従事する操業者は、回転しているローラの前方向に腕を出さないこと、及び運転しているローラに身体を近づける際には運転レバーを操作してローラを止めること。
