船舶事故調査報告書

事故種類	転覆
発生日時	平成30年5月19日 10時10分ごろ
発生場所	岩手県普代村白井漁港北方沖 太田名部港南防波堤灯台から真方位324° 1.7海里（M）付近 （概位 北緯40° 02.1′ 東経141° 53.2′）
事故の概要	漁船普漁123第三十六幸隆丸は、白井漁港北方沖で転覆した。 普漁123第三十六幸隆丸は、船長が溺死し、船体を大破した。
事故調査の経過	平成30年5月22日、本事故の調査を担当する主管調査官（仙台事務所）ほか1人の地方事故調査官を指名した。 原因関係者からの意見聴取は、本人が本事故で死亡したため、行わなかった。
事実情報 船種船名、総トン数 船舶番号、船舶所有者等 L×B×D、船質 機関、出力、進水等	漁船 普漁123第三十六幸隆丸、2.8トン IT3-53937（漁船登録番号）、普代村漁業協同組合 9.98m（Lr）×2.68m×0.75m、FRP ディーゼル機関、166kW（動力漁船登録票による）、平成25年1月30日 第212-16142号（船舶検査済票の番号）
乗組員等に関する情報	船長 男性 41歳 一級小型船舶操縦士・特殊小型船舶操縦士・特定 免許登録日 平成7年4月13日 免許証交付日 平成26年7月14日 （平成32年4月12日まで有効）
死傷者等	死亡 1人（船長）
損傷	船体が大破（全損）
気象・海象	気象：天気 雨、風向 南西、風力 2、視程 約500m 海象：うねり 波向北東、波高約2～3m、水温 約10℃ 普代村には、5月18日10時39分に波浪注意報が発表され、本事故時も継続中であつた。
事故の経過	本船は、船長（以下「本件船長」という。）が1人で乗り組み、普代村太田名部港へ荒天避泊を行う目的で、平成30年5月19日09時47分ごろ僚船の船長に電話連絡をとった後、10時00分ごろ白井漁港を出港した。

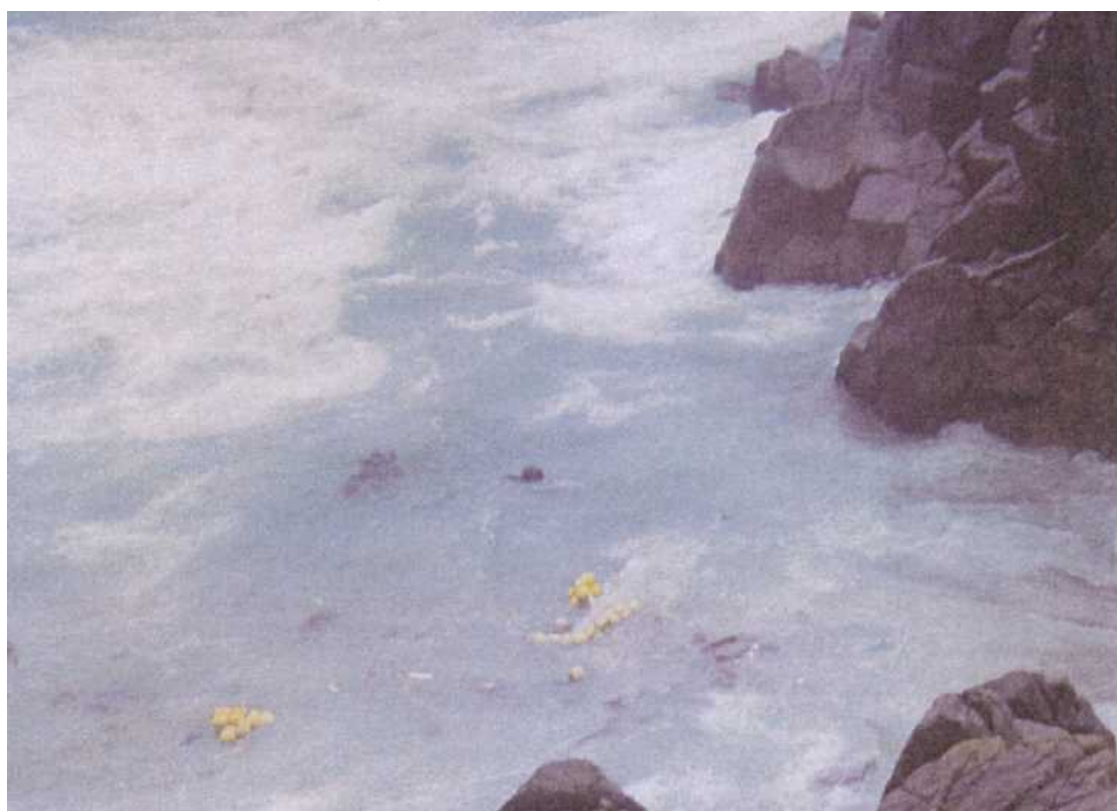
写真2 本事故当時の海象状況

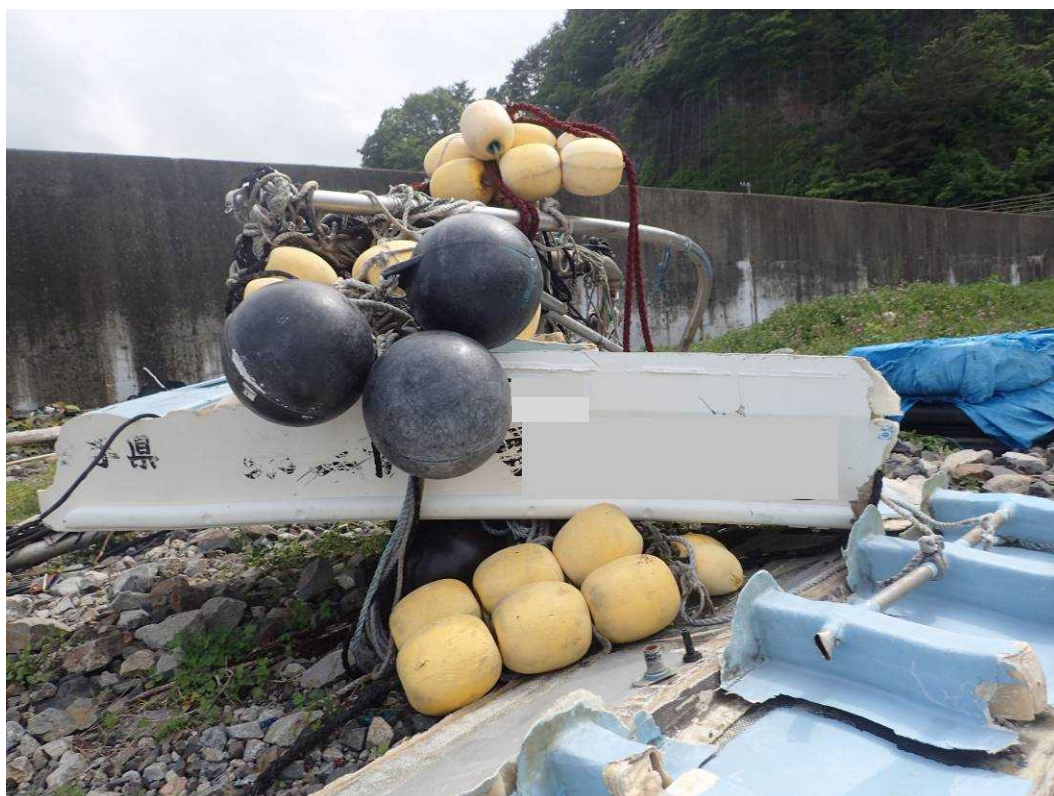
<p>向いているので、うねりが入りやすく、波が高くなると予想される場合、各船長の判断で太田名部港に避泊していた。</p> <p>白井漁港を定係地としている漁船の船長数人は、本事故当日、06時00分ごろから白井漁港で協議し、既に波が高かったため避泊しないことにしていた。</p> <p>僚船の船長は、本船が流されてきたとき、本船の主機の音が聞こえなかったため主機が動いておらず、作業灯が点灯していたので、本件船長が機関故障の復旧作業を行うつもりであったのかもしれないと本事故後に思った。</p> <p>僚船の船長は、本件船長がカップを着用していたが、救命胴衣を着用していなかったことを認めた。</p> <p>本船は、北長磯の岩礁にたたきつけられて大破するのを捜索者が目撃し、その後漁業協同組合員によって陸揚げされた。</p> <p>本件船長は、学校を卒業してから、漁業を営む家族の船に乗り込んで手伝いをしており、平成12年に漁業協同組合の組合員になった。</p> <p>本件船長の家族によれば、船長の健康状態は良好であった。</p> <p>本件船長は、発見当時、救命胴衣を着用していなかった。</p>
<p>分析</p> <p>乗組員等の関与</p> <p>船体・機関等の関与</p> <p>気象・海象等の関与</p> <p>判明した事項の解析</p>	<p>あり</p> <p>あり</p> <p>あり</p> <p>本船は、波高約2～3mの状況下、白井漁港北方の北長磯付近で、機関故障により航行不能になったことから、右舷方からの波を受けて転覆したものと考えられる。</p> <p>本件船長の死因は、溺水又は多発骨折であった。</p> <p>本件船長は、本船が転覆した際、救命胴衣を着用しないで落水して溺水し、又は北長磯の岩礁にたたきつけられて多発骨折したことにより、死亡したものと考えられる。</p>
<p>原因</p>	<p>本事故は、本船が、波高約2～3mの波浪がある状況下、白井漁港北方沖の北長磯付近で、機関故障により航行不能になったため、右舷方からの波を受けて転覆したものと考えられる。</p>

写真3 本船船体損傷状況（船尾部）

<p>再発防止策</p>	<p>今後の同種事故等の再発防止に役立つ事項として、次のことが考えられる。</p> <ul style="list-style-type: none"> ・ 正確な気象及び海象情報を早期に入手し、航行が危険と判断される場合は、出港を取りやめること。 ・ ふだんから主機の整備を行い、また、出港前点検を確実に実施すること。 ・ 救命胴衣を着用すること。

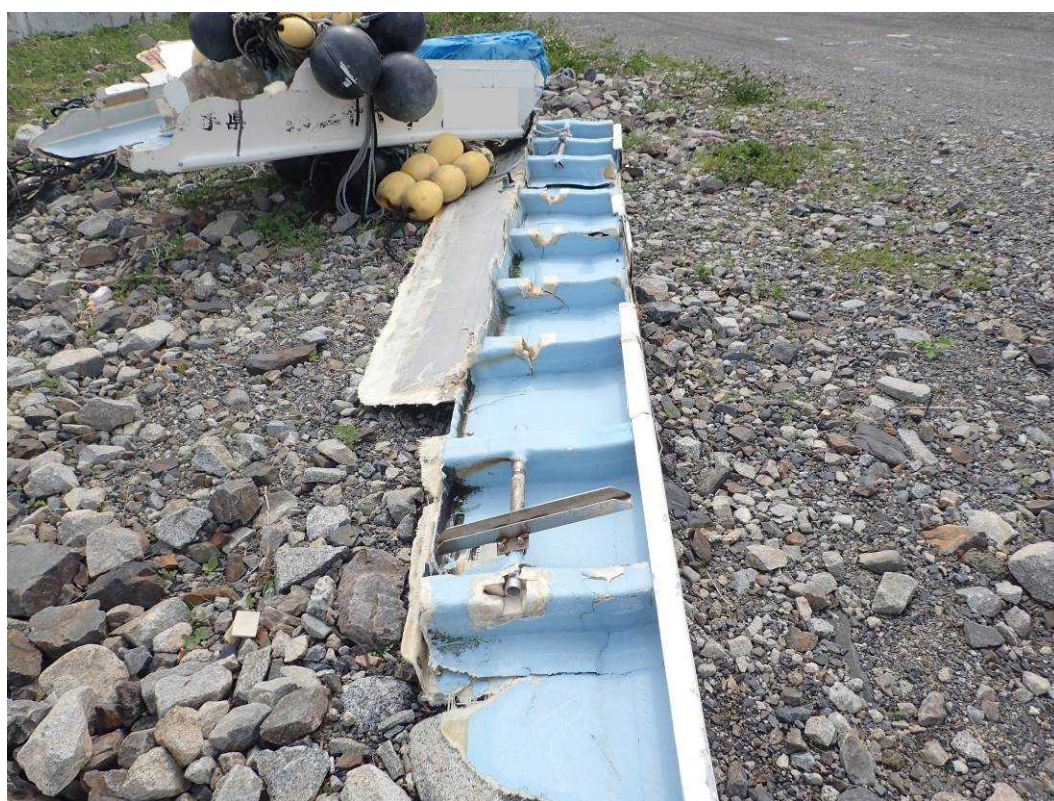
写真4 本船船体損傷状況（左舷ブルワーク）
