船舶事故調査報告書

平成30年9月5日

運輸安全委員会（海事専門部会）議決

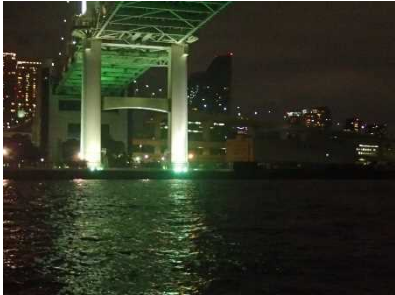
<p>写真1 本件照明(平成29年8月2日撮影)</p> <p>A船は、船長Aが、機関を中立運転とし、船長B及びB船の同乗者の負傷の有無、B船の損傷の状況及び自力で航行可能かどうかを確かめた後、東京湾岸警察署に本事故の発生を通報した。</p> <p>A船は、乗組員Aが操船し、B船を先導して本件棧橋に着岸した。</p> <p>B船は、船長Bが乗り組み、同乗者4人を乗せ、法定灯火等を表示</p>

<p>レーダーを活用して周囲の見張りを適切に行っていなかったことから、右舷方から接近するB船に至近まで気付かず、B船と衝突したものと考えられる。</p> <p>船長Aは、右舷船首方の芝浦ふ頭側の陸岸付近に、本件照明のほか、街灯やふ頭に設置された照明などの明かりにより、他船の灯火が認識しづらい状況下、右舷方から接近するB船の灯火が背景の明かりに紛れ、B船に気が付かなかったものと考えられる。</p> <p>B船は、京浜港東京第2区のレインボーブリッジ付近を南進中、船長Bが、目視により船首方のみ見張りを行い、作動させていたレーダーを活用して周囲の見張りを適切に行っていなかったことから、左舷方から接近するA船に至近まで気付かず、A船と衝突したものと考えられる。</p>
<p>原因</p>	<p>本事故は、夜間、京浜港東京区第2区レインボーブリッジ付近において、他船の灯火が陸岸からの明かりにより認識しづらい状況下、A船が、西南西進中、B船が、南進中、船長A及び船長Bが、共に目視により船首方のみ見張りを行い、レーダーを活用して周囲の見張りを適切に行っていなかったため、両船が衝突したものと考えられる。</p>
<p>再発防止策</p>	<p>今後の同種事故等の再発防止に役立つ事項として、次のことが考えられる。</p> <ul style="list-style-type: none"> ・航行中においては、船首方のみでなく、常時、周囲の見張りを適切に行うこと。 ・都市部の夜間航海においては、港内の陸上施設のライトアップ照明及び街灯等陸岸に多くの照明がある状況下、他船の灯火が陸岸の明かりに紛れて認識しづらいことに留意し、安全な速力とするとともに、目視だけの見張りに頼らず、レーダーを活用すること。
