船舶事故調査報告書

平成30年9月5日

運輸安全委員会（海事専門部会）議決

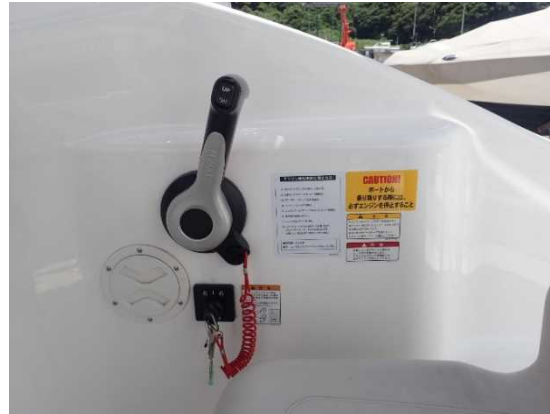
船長は、操縦者の操船でしばらく遊走した後、操船を交替することとし、操縦者にスロットルレバーを中立の位置にするよう指示し、操縦者が同レバーを中立付近の位置に戻した。(写真1 参照)

写真1 スロットルレバー付近

<p>船長、操縦者及び同乗者全員は、救命胴衣を着用していた。</p> <p>(2) 船長及び操縦者の船外機の中立運転に関する認識</p> <p>船長は、操縦者に主機を中立運転にするよう指示したので、推進器の回転が止まっていると思っていたが、本事故発生時に本船の船尾部が接近してきたこと、及び推進器に接触して負傷した事実により、微速後進になっていたのではないかと本事故後に思った。</p> <p>本船のスロットルレバーを中立位置にするとディテント（レバーを簡易に固定）機能が働き、カチッという音がするが、操縦者は、船の操縦が初めてだったので、スロットルレバーを中立に戻したと思ったものの、事故発生時に同音があったかどうか覚えていなかった。</p> <p>(3) 船長の船外機の停止に関する認識</p> <p>本船をレンタルする際に渡される利用約款には、ウェイクボード等で乗り降りする場合は必ず船外機を停止するように記載されていた。</p> <p>また、本船は、操縦席に、ボートから乗り降りする際には、必ずエンジンを停止すること、と記載された注意銘板が掲示されていた。</p> <p>(写真3参照)</p> <div data-bbox="751 947 1219 1223" data-label="Image"> </div> <p>写真3 注意銘板</p> <p>船長は、10年程前から夏は月に2から3回程度レンタルしていたが、その時に渡される利用約款に船外機を停止するように記され、スロットル近く船体に同様の注意事項のシールが貼られていたことを知っていたが、ウェイクボードで船を乗り降りするときに主機を停止しなければならないという認識はなかった。</p>
<p>分析</p> <p>乗組員等の関与</p> <p>船体・機関等の関与</p> <p>気象・海象等の関与</p> <p>判明した事項の解析</p>	<p>あり</p> <p>あり</p> <p>なし</p> <p>本船は、浜名湖松見ヶ浦において停船中、操縦者が、船外機のスロットルレバーを中立に戻したと思ったものの、中立運転になっていなかったことから、船長が、左舷船尾部より本船に乗り込む際、両足を回転する推進器に接触させて負傷したものと考えられる。</p> <p>操縦者は、船の操縦が初めてだったので、スロットルレバーを中立付近に戻したが、主機が中立運転であったことを確認しなかったもの</p>

と考えられる。
原因	<p>本事故は、本船が、浜名湖松見ヶ浦において停船中、操縦者が、船外機のスロットルレバーを中立に戻したと思ったものの、中立運転になっていなかったため、船長が、左舷船尾部より本船に乗り込む際、両足を回転する推進器に接触させたことにより発生したものと考えられる。</p>
再発防止策	<p>今後の同種事故等の再発防止に役立つ事項として、次のことが考えられる。</p> <ul style="list-style-type: none"> ・ 水上にいる者が船尾部付近より船に乗り降りする際、操縦者は船外機を確実に停止すること。 ・ 小型船舶操縦免許を保有していない者は、小型船舶を操縦しないこと。

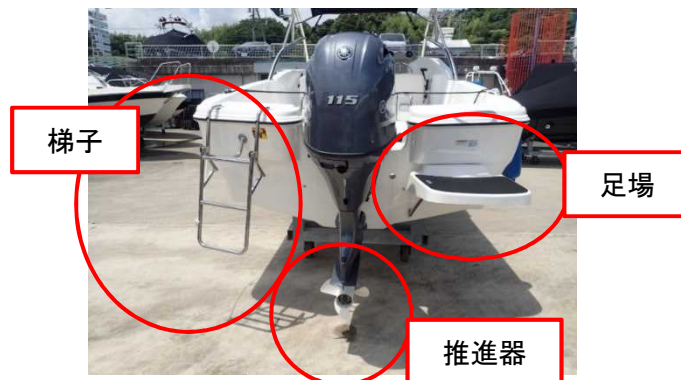
船長は、トーイングロープを手繰って本船の船尾部に近づき、右舷船尾部にある足場にウェイクボードを置いた後、左舷側へ移動して左舷船尾部の梯子から本船に乗り込もうとしたところ、11時50分ごろ両足を本船の回転している推進器に接触させて負傷した。(写真2 参照)

写真2 本船船尾部
