船舶事故調査報告書

事故種類	乗揚
発生日時	平成30年3月20日 15時45分ごろ
発生場所	石川県七尾市七尾港第2区 <small>めしま</small> 雌島灯台から真方位330° 1,630m付近 （概位 北緯37°05.2′ 東経136°59.0′）
事故の概要	砂利石材運搬船 <small>えいゆう</small> 栄雄丸は、航行中、浅瀬に乗り揚げた。 栄雄丸は、船底外板に凹損等を生じた。
事故調査の経過	平成30年3月23日、本事故の調査を担当する主管調査官（神戸事務所）ほか1人の地方事故調査官を指名した。 原因関係者から意見聴取を行った。
事実情報 船種船名、総トン数 船舶番号、船舶所有者等 L×B×D、船質 機関、出力、進水等	砂利石材運搬船 栄雄丸、1,599トン 136387、藤田商事株式会社、住若海運株式会社（船舶借入人） 88.38m×17.20m×8.30m、鋼 ディーゼル機関、2,942kW、平成12年9月7日
乗組員等に関する情報	船長 男性 51歳 三級海技士（航海） 免許年月日 平成23年11月22日 免状交付年月日 平成28年6月22日 免状有効期間満了日 平成33年11月21日
死傷者等	なし
損傷	船底外板に凹損及び擦過傷
気象・海象	気象：天気 晴れ、風向 北東、風力 5、視界 良好 海象：波向 北、波高 約1m、潮汐 上げ潮の末期
事故の経過	本船は、船長ほか9人が乗り組み、石灰石約3,500tを積載し、平成30年3月20日11時50分ごろ、七尾港に向けて新潟県 <small>いといがわ</small> 糸魚川市姫川港を出港した。 本船は、船長が、15時20分ごろ、七尾港港外の小口付近において昇橋し、前直者の甲板員2人から交替して単独で船橋当直につき、船橋中央部の舵輪の前に立ち、港界が間近であったので、自動操舵から手動操舵に切り替えて約11～12ノット（kn）の速力（対地速力、以下同じ。）で七尾港への入港時の推薦航路に沿って西進した

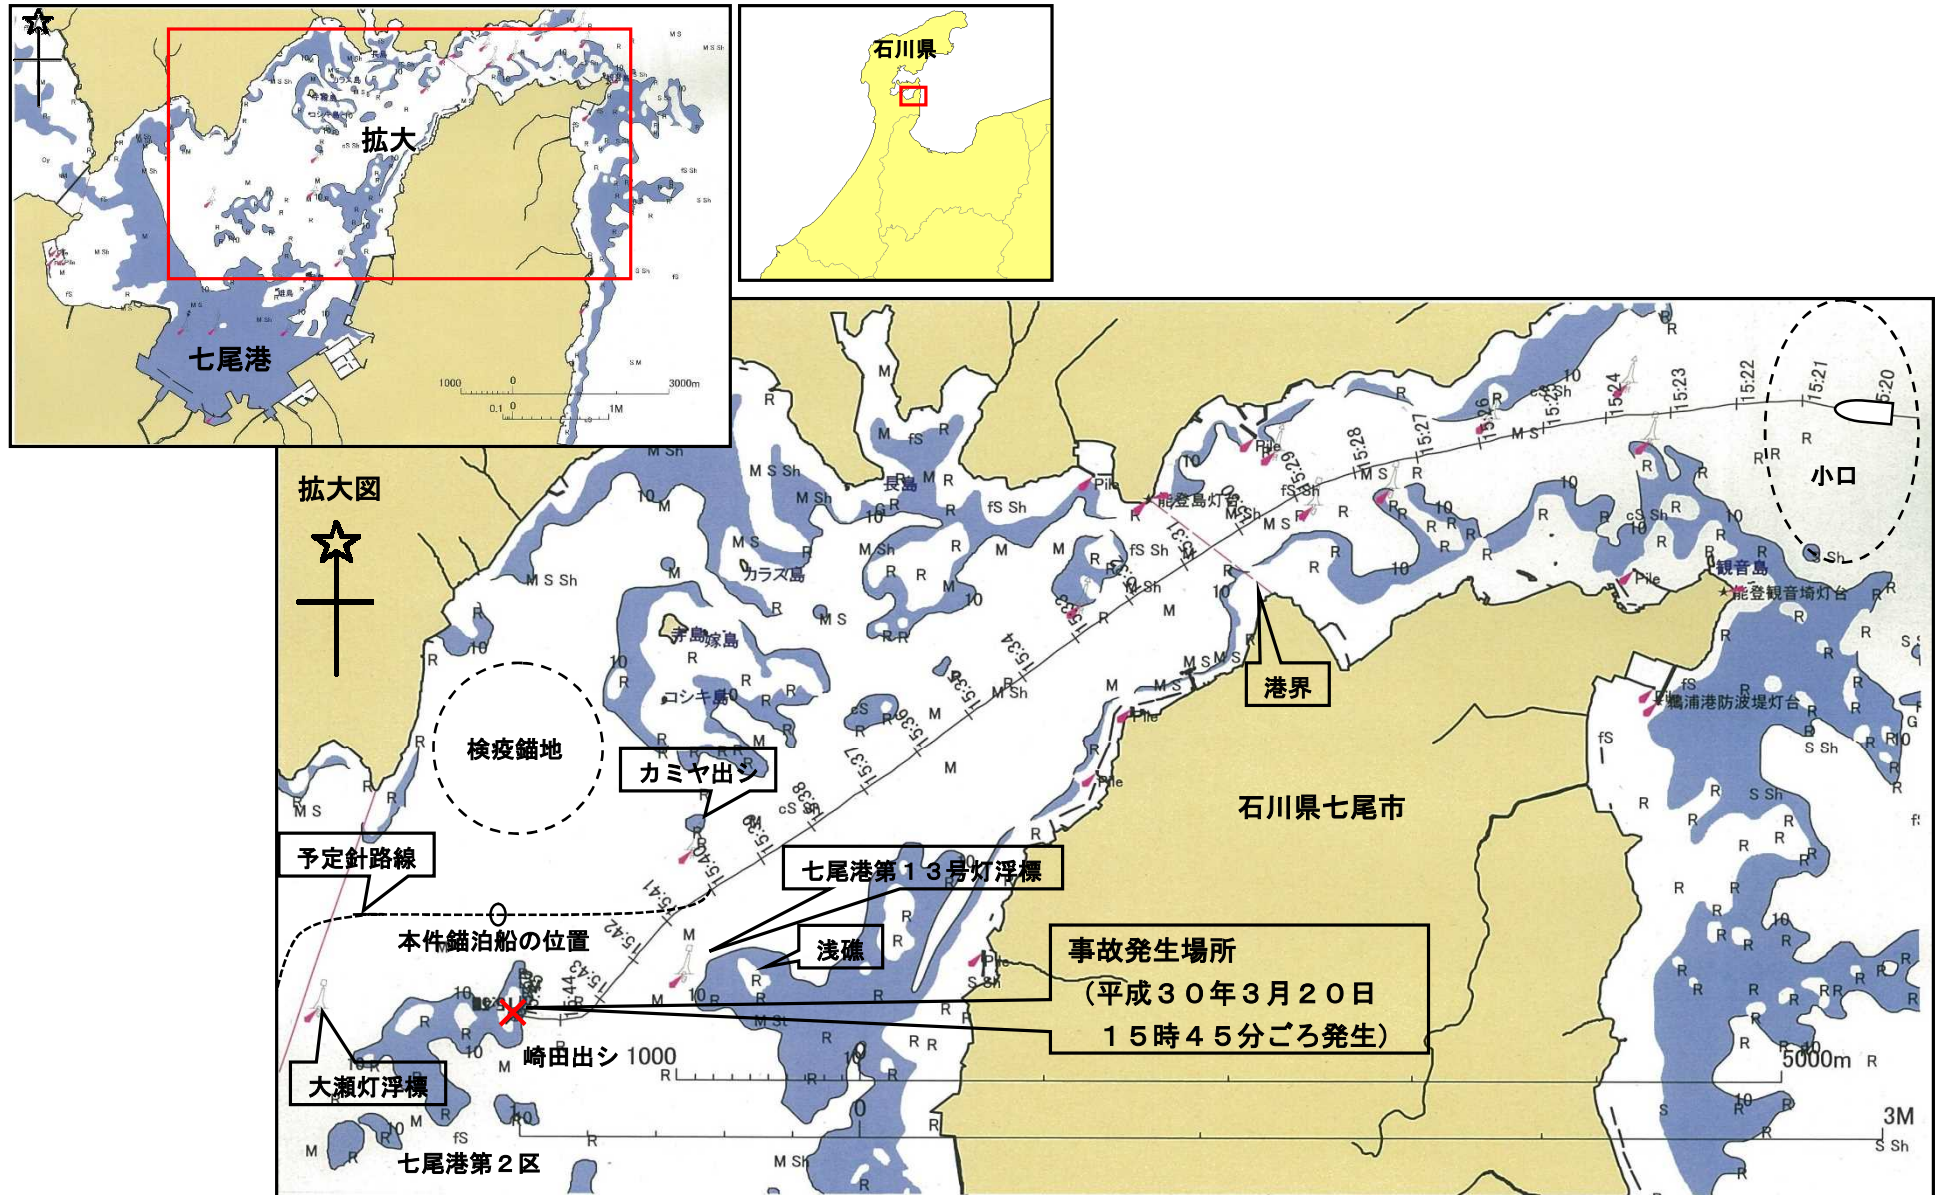
付図1 航行経路図

<p>後、左舵を取って南西進した。</p> <p>船長は、目視及び1.5海里（M）レンジのオフセンターにより前方が約2M映るように設定したレーダーを作動させ、見張りを行っていたところ、右舷船首方に錨泊中のタンカー（以下「本件錨泊船」という。）を目視で初認し、検疫錨地に錨泊しているものと思い、本件錨泊船の南方を通過しようと、七尾港第13号灯浮標の西側を通過した後、徐々に減速して約9knとし、右舵を取った。</p> <p>本船は、船長が、更に約7knに減速させて西進していたところ、船首方に大瀬灯浮標を目視で初認した直後、15時45分ごろ突然衝撃を感じたので、主機のクラッチを中立として停船した。</p> <p>船長は、周囲を確認したところ、浅瀬に乗り揚げていることに気が付き、主機を後進に操作させたものの、本船を離礁させることができなかったため、乗組員に浸水の有無を確認するよう指示するとともに、海上保安庁及び船舶借入人に本事故の発生を通報した。</p> <p>本船は、他船による積荷の瀬取り作業に引き続き、23日、来援したサルベージ会社のタグボートによる離礁作業及びダイバーによる喫水線下の損傷状況の調査がそれぞれ行われ、航行に支障がないことが確認された後、七尾港内の岸壁に自力で航行して着岸した。</p> <p>（付図1 航行経路図、付表1 本船のAIS記録（抜粋） 参照）</p>
<p>その他の事項</p>	<p>本船の出航時の喫水は、船首が約5.1m、船尾が約6.3mであった。</p> <p>船長は、本事故当時、七尾港に入港するのが初めてであった。</p> <p>本船の海図（W158七尾南湾）には、浅礁<small>あさぐり</small>と“カミヤ出シ”との間を通過した後に右転し、検疫錨地を約400m離して西進し、大瀬灯浮標の西側で左舵を取って南進する予定針路線が記載されていた。</p> <p>船長は、本件錨泊船が検疫錨地の南方400m付近に錨泊していたことを本事故後に気付いた。</p> <p>船長は、本事故当時、船橋に航海士及び前直の甲板員2人がいたので、見張りを行うよう指示しておけば良かったと本事故後に思った。</p> <p>船長は、本件錨泊船を初認した際、目視だけではなく、レーダーで方位及び距離を確認しておくとともに、GPSプロッターで本船の船位を確認し、海図に記載された予定針路線と照らし合わせておけば良かったと本事故後に思った。</p> <p>海図W158（七尾南湾）によれば、本事故発生場所付近は、“崎田出シ”と呼ばれる浅瀬が存在しており、また、周囲には暗岩が点在し、水深は最も浅い場所で約3.4mであった。</p>

<p>判明した事項の解析</p>	<p>本船は、七尾港内を手動操舵により南西進中、船長が、レーダーで本件錨泊船の船位を確認せず、また、GPSプロッター等で本船の船位を確認していなかったことから、本件錨泊船の南方を通過しようと右転して西進し、浅瀬に向かう進路で航行していることに気付かずに航行を続け、浅瀬に乗り揚げたものと考えられる。</p> <p>船長は、目視で初認した本件錨泊船が検疫錨地で錨泊しているものと思込んだことから、レーダーで本件錨泊船の船位を、また、GPSプロッター等で本船の船位をそれぞれ確認しなかったものと考えられる。</p>
<p>原因</p>	<p>本事故は、本船が、七尾港内を手動操舵により南西進中、船長が、レーダーで本件錨泊船の船位を確認せず、また、GPSプロッター等で本船の船位を確認していなかったため、本件錨泊船の南方を通過しようと右転して西進し、浅瀬に向かう進路で航行していることに気付かずに航行を続け、浅瀬に乗り揚げたものと考えられる。</p>
<p>再発防止策</p>	<p>今後の同種事故等の再発防止に役立つ事項として、次のことが考えられる。</p> <ul style="list-style-type: none"> ・ 自船及び他船の船位を確認する際は、目視だけで判断せず、レーダー、GPSプロッター等を活用すること。 ・ 操船者は、海図に記載された予定針路線上を航行していることを適切に確認すること。 ・ 船長は、浅瀬が点在する海域を初めて航行する場合、乗組員を船橋に配置し、見張りを行わせることが望ましい。
