## 船舶事故調査報告書

事故種類	火災
発生日時	平成30年3月10日 15時20分ごろ
発生場所	岡山県岡山市岡山港 岡山港西防波堤灯台から真方位094°560m付近 （概位 北緯34°35.8′ 東経133°57.6′）
事故の概要	漁船 <sup>おき</sup> 隠岐は、岡山港を西進中、火災が発生した。 隠岐は、甲板及び機関室に焼損を生じた。
事故調査の経過	平成30年3月19日、本事故の調査を担当する主管調査官（広島事務所）を指名した。 なお、後日、1人の地方事故調査官を新たに指名した。 原因関係者から意見聴取を行った。
事実情報 船種船名、総トン数 船舶番号、船舶所有者等 L×B×D、船質 機関、出力、進水等	漁船 隠岐、1.3トン OY3-24743（漁船登録番号）、個人所有 8.08m（Lr）×1.98m×0.62m、FRP ディーゼル機関、128.7kW、昭和63年3月23日 第271-20309号（船舶検査済票の番号）
乗組員等に関する情報	船長 男性 45歳 一級小型船舶操縦士・特殊小型船舶操縦士・特定 免許登録日 平成3年7月9日 免許証交付日 平成28年11月7日 （平成34年7月22日まで有効）
死傷者等	なし
損傷	甲板及び機関室に焼損（全損）
気象・海象	気象：天気 雨、風向 東北東、風力 3、視界 良好、気温 約 9.3℃ 海象：波高 約0.5m、潮汐 下げ潮の中央期
事故の経過	本船は、船長が1人で乗り組み、岡山市所在のマリーナ（以下「本件マリーナ」という。）の棧橋で、船長が冷却清水タンクの冷却清水量が適正であることを確かめて主機を始動させ、回転数毎分（rpm）約1,000にして暖機運転を行った後、平成30年3月10日15時10分ごろ岡山港の係留地に向けて本件マリーナを出発し、主機を約1,500rpmにして西進した。

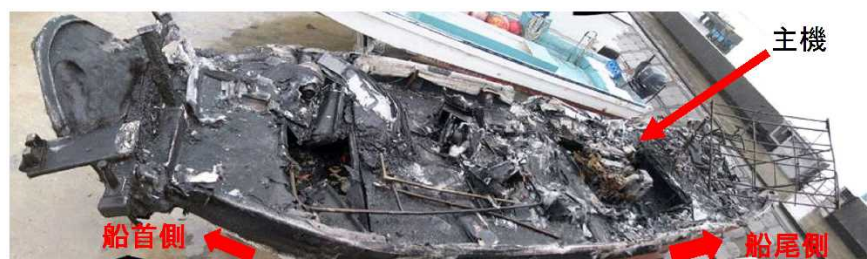
本船は、甲板上から煙と炎が上がる状況となり、来援した本件マリーナの救助船の乗組員が消火器及び消火用薬剤を用いて消火作業を行い、バケツでくんだ海水をかけるなどした後、16時00分ごろ鎮火した。

写真1 焼損状況（甲板上全景）

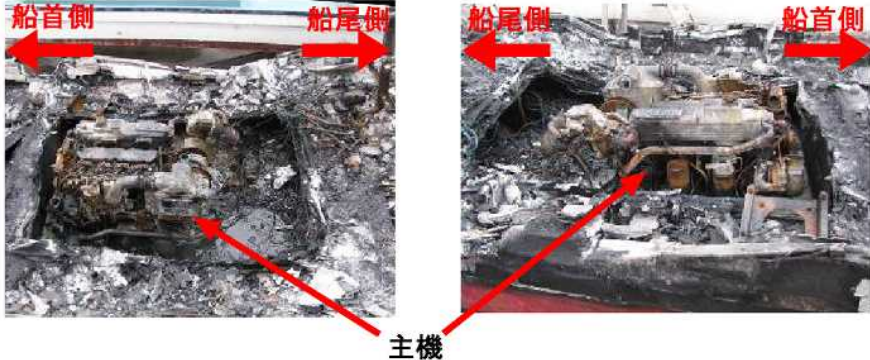
<p>写真2 焼損状況 (機関室① 左舷側から望む)</p> <p>写真3 焼損状況 (機関室② 右舷側から望む)</p> <p>(付図1 事故発生経過概略図 参照)</p>
<p>その他の事項</p>	<p>船長は、魚釣りを楽しむ目的で、平成29年5月ごろ本船を親族から譲り受けたものの、魚釣りに出掛けたことがなく、暖機運転を時々行っていた。</p> <p>船長は、平成30年1月ごろ船体の整備を行い、本事故当時まで1か月当たり及び1年当たりの主機の運転時間が、それぞれ約1.5時間及び約18時間であった。</p> <p>本船は、操舵室の前部床部に機関室入口、操舵室の前方に燃料タンク及び物入れがそれぞれ2個、操舵室後方に生け簀<sup>す</sup>2個及び物入れが設けられ、機関室に自動拡散型の消火器を備えており、主機の燃料として、A重油を使用していた。</p> <p>本船は、主機の右舷側上部にアルミ製冷却清水タンクが、右舷側中央部にオイルフィルタが、主機の前部にセル及び航海計器に電源を供給するオルタネータが、主機の後部に水冷式過給器がそれぞれ設けられていた。</p> <p>本船は、潤滑油の交換作業が行われた後、最初の航海であった。</p> <p>船長は、主機の整備に詳しい親族が本船を所有していたので、整備して運航されていた船であり、整備状況に問題がないと思っていた。</p> <p>船長は、潤滑油若しくは燃料が漏えいし、引火したのではないかと本事故後に思った。</p> <p>本件マリーナ担当者は、本船の潤滑油の交換作業を初めて請け負ったが、3月4日ふだん行う手順で同作業を完了した後、主機の試運転を行い、正常であることを確認しており、異状を認めなかった。</p> <p>船長は、出発後、児島湾大橋を過ぎたのち主機の回転数を上げて航行するまで異音、異臭、発熱等の異状を認めなかった。</p> <p>本船は、機関室に火災探知機が設置されていなかった。</p>
<p>分析</p> <p>乗組員等の関与</p> <p>船体・機関等の関与</p>	<p>不明</p> <p>不明</p>

<p>気象・海象等の関与 判明した事項の解析</p>	<p>不明 本船は、岡山港を西進中、機関室から出火したものと考えられるが、甲板及び機関室全体の焼損が激しく、出火した状況を明らかにすることはできなかった。</p>
<p>原因</p>	<p>本事故は、本船が、岡山港を西進中、機関室から出火したものと考えられる。</p>
<p>再発防止策</p>	<p>今後の同種事故等の再発防止に役立つ事項として、次のことが考えられる。</p> <ul style="list-style-type: none"> <li>・機関室（小型船舶）には、火災探知機を設置することが望ましい。</li> </ul>
