# 船舶事故調査報告書

事故種類	沈没
発生日時	平成30年7月16日 07時15分ごろ
発生場所	静岡県沼津市静浦港西方沖 静浦港馬込1号防波堤灯台から真方位188° 1,060m付近 (概位 北緯35°02.9' 東経138°52.6')
事故の概要	プレジャーボート <sup>おおにし</sup> 大西丸は、航行中、船内に浸水して沈没した。
事故調査の経過	平成30年7月30日、本事故の調査を担当する主管調査官（横浜事務所）ほか1人の地方事故調査官を指名した。 原因関係者から意見聴取を行った。
事実情報 船種船名、総トン数 船舶番号、船舶所有者等 L×B×D、船質 機関、出力、進水等	プレジャーボート 大西丸、5トン未満 241-7796 静岡、個人所有 4.23m (Lr) × 1.37m × 0.56m、FRP ガソリン機関、11.0kW、昭和59年7月
乗組員等に関する情報	船長 男性 67歳 二級小型船舶操縦士・特殊小型船舶操縦士・特定 免許登録日 昭和53年6月30日 免許証交付日 平成28年3月24日 (平成34年3月18日まで有効)
死傷者等	なし
損傷	機関等に濡損（全損）
気象・海象	気象：天気 曇り、風向 北西、風力 2、視界 良好 海象：海上 平穏、潮汐 ほぼ高潮時
事故の経過	本船は、船長が1人で乗り組み、同乗者1人を乗せ、そうだがつおを対象にした釣りの目的で、平成30年7月16日04時30分ごろ静浦港内の係留地を出港した。 船長は、後部甲板に置いた箱に腰を掛け、船外機のスロットルレバーを操作しながら前部甲板の同乗者が出した竿の反対舷に竿を出し、約8km/hの対地速力で、疑似餌が付いた仕掛けでひき縄釣りを始めた。 船長は、07時00分ごろ静浦港北西方沖で、南南東方に向けて釣りを続けていたとき、急激に後部甲板上に多量の海水が滞留するよう

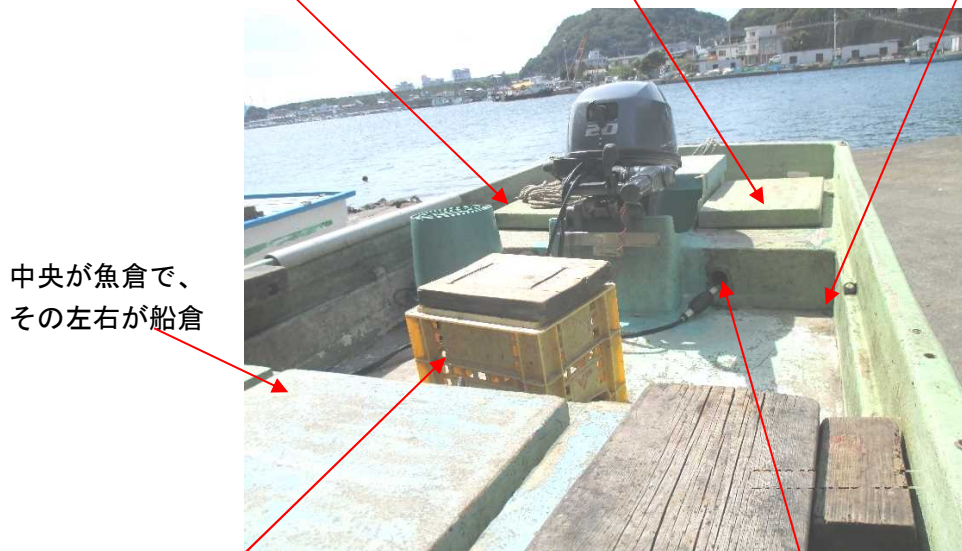
写真2 本船の類似船の後部甲板

<p>になって転覆の危険を感じ、右舷方の浮防波堤の陸岸側に設けられていた養殖用の筏<sup>いかだ</sup>に移乗しようと思い、同筏に向かうこととした。</p> <p>船長は、丈夫に見えた浮防波堤寄りの筏に本船を着けるように操船し、同乗者が右舷船首側で本船のロープを筏に回しているとき、機関を中立運転としたのち、海中に浸かりながらも筏に乗り移った。</p> <p>同乗者は、本船が徐々に水船となり、南東方への潮の流れもあったので、耐えきれずにつかんでいたロープを放し、船首部に乗った状態で南東方へ流されるうち、本船から離れ、海上に浮いているところを付近にいたプレジャーボートに救助された。</p> <p>本船は、船長及び同乗者の釣具や携帯電話などを載せた状態で、07時15分ごろ船尾から沈没した。</p> <p>船長は、同乗者を救助したプレジャーボートに移乗し、浮いてきた物を回収してから、同乗者と共に静浦港に運ばれ、翌日、海上保安庁へ本事故の発生を通報した。</p> <p>本船は、沈没した地点の水深が深く、また、浮いてきた燃料タンクを回収し、油の流出も少ないと予想されたので、船長が漁業協同組合等と協議し、引き揚げを行わないこととされた。</p> <p>(付図1 事故発生経過概略図、写真1 本船の類似船、写真2 本船の類似船の後部甲板、写真3 本船の類似船左舷側の放水口 参照)</p>
<p>その他の事項</p>	<p>本船は、中央部の魚倉などの区画で前部と後部の甲板に分けられ、主に前後部の甲板下で浮力を確保し、後部甲板の右舷船尾側に放水口が1箇所設けられ、平成14年に船長が取得したのちは、法定の検査を受検し、平成29年6月12日に中間検査を受けていた。</p> <p>本船は、ふだん、船台に載せられて発航地付近の陸地に保管され、使用時、船台に載せられた状態でスロープを使って海上に浮かべられていた。</p> <p>船長は、本事故発生前の平成30年6月初旬に静岡県内浦湾内でのいか釣りに、また、7月3日及び14日にそうだがつおを対象とした釣りに本船を使用していた。</p> <p>船長は、7月3日に多くの流木がある中を帰港した際には船体に異変を感じていなかったものの、14日に約5時間ひき縄釣りをしてから帰港した際、後部甲板上にふだんよりも多くの海水が溜まっていると感じたが、船台で引き揚げたときに後部甲板上や舷側付近に亀裂などがなかったため、船底の状態などを確認しなかった。</p> <p>船長は、7月3日に出港した際に流木等と当たって本船の船底に亀裂等が生じ、後部甲板下に浸水する状態で航行中、徐々に浸水量が増え、船尾が下がって放水口からも浸水し、後部甲板上に多量の海水が滞留するようになり、更に燃料パイプ用の穴から船尾の燃料タンクを入れた船倉に浸水した可能性があるためと本事故後に思った。</p>

バッテリーの入った船倉 燃料タンクの入った船倉 放水口の位置（左舷船尾角）

箱（本船船長が腰掛けていたのも同様の物） 燃料パイプ用の穴  
本船と類似船では、放水口の位置及び燃料タンク等を入れていた船尾の船倉が左右逆である。

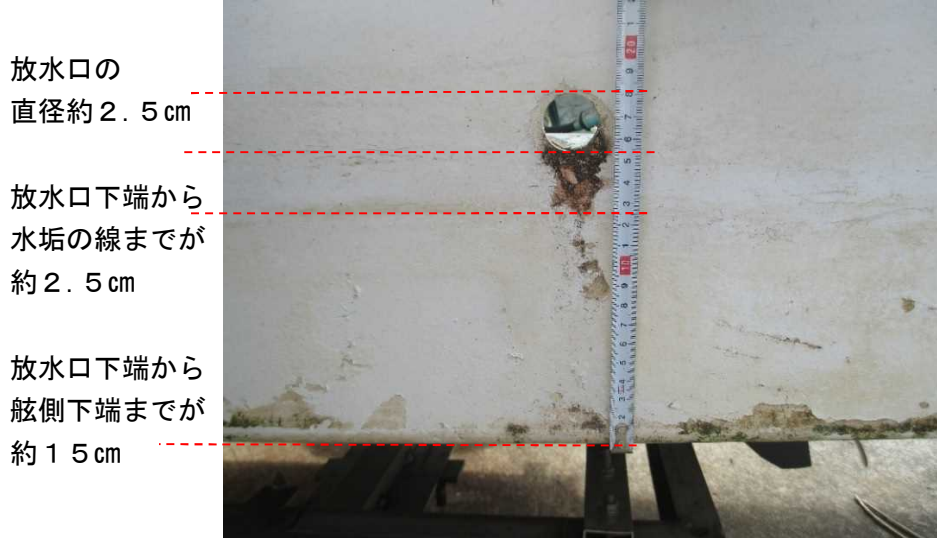
写真3 本船の類似船左舷側の放水口（本船は右舷側）
