船舶事故調査報告書

船種船名 貨物船 第百五十六鳳生丸
船舶番号 140202
総トン数 488トン

船種船名 作業船 第八十八弁天丸
船舶番号 250-39783千葉
総トン数 14トン

事故種類 衝突
発生日時 平成30年2月27日 05時00分ごろ
発生場所 千葉県富津市富津岬西方沖の中ノ瀬航路
第2海堡^{かいほ}灯台から真方位350° 820m付近
(概位 北緯35° 19.1' 東経139° 44.4')

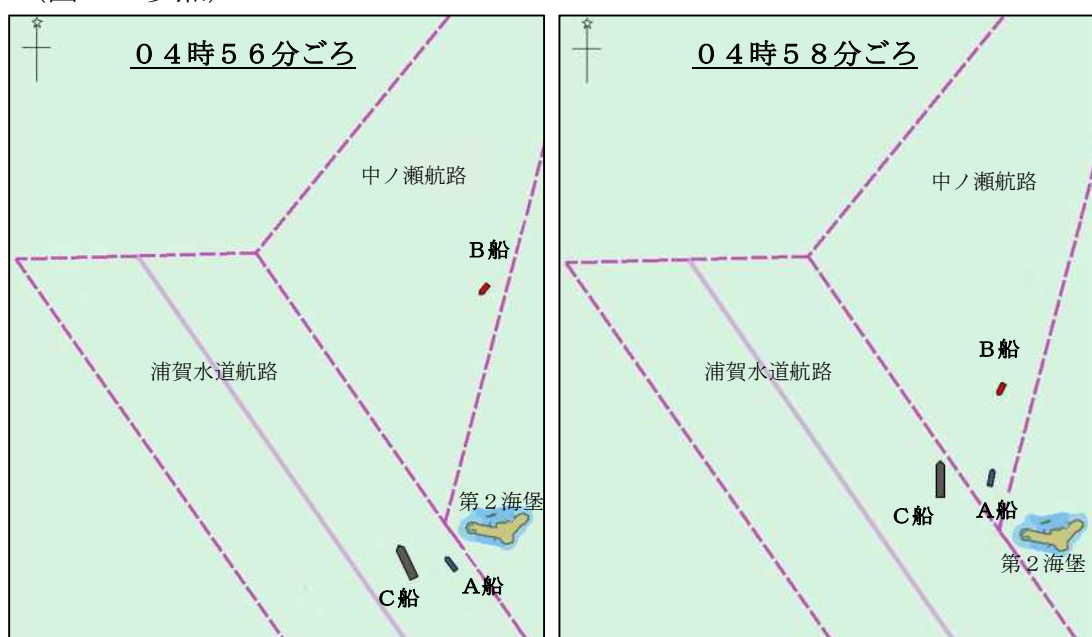
図2 レーダー記録及びAIS記録による第2海堡付近の状況

船長Aは、左舷灯及びマスト灯を見せたB船がA船の左舷船首方約 10° ～ 20° を南南西進し、その方位が左方に変化しているのを認めたのでB船がA船から遠ざかっていくと思い、その後、C船の動向の監視を続けた。

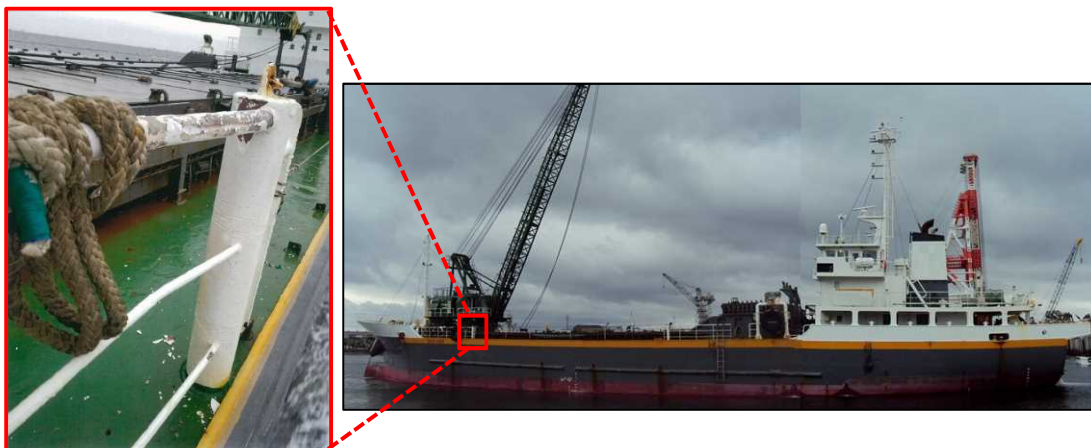
写真1 A船の損傷状況

船長Aの口述によれば、左舷船首部の手すりに擦過傷及び曲損、左舷船首部外板に擦過傷を生じた。(写真1参照)

- (1) A船は、左舷船首部の手すりに擦過傷及び曲損を、左舷船首部外板に擦過傷をそれぞれ生じた。
- (2) B船は、船首部外板に亀裂及び破口を、固定式クレーンに曲損をそれぞれ生じた。

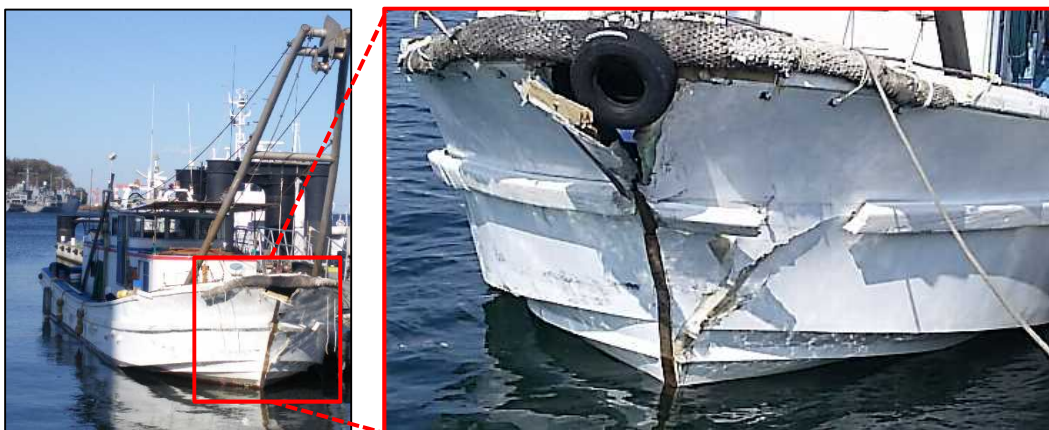
写真2 B船の損傷状況

船長Bの口述によれば、船首部外板に亀裂及び破口、固定式クレーンに曲損を生じた。(写真2参照)

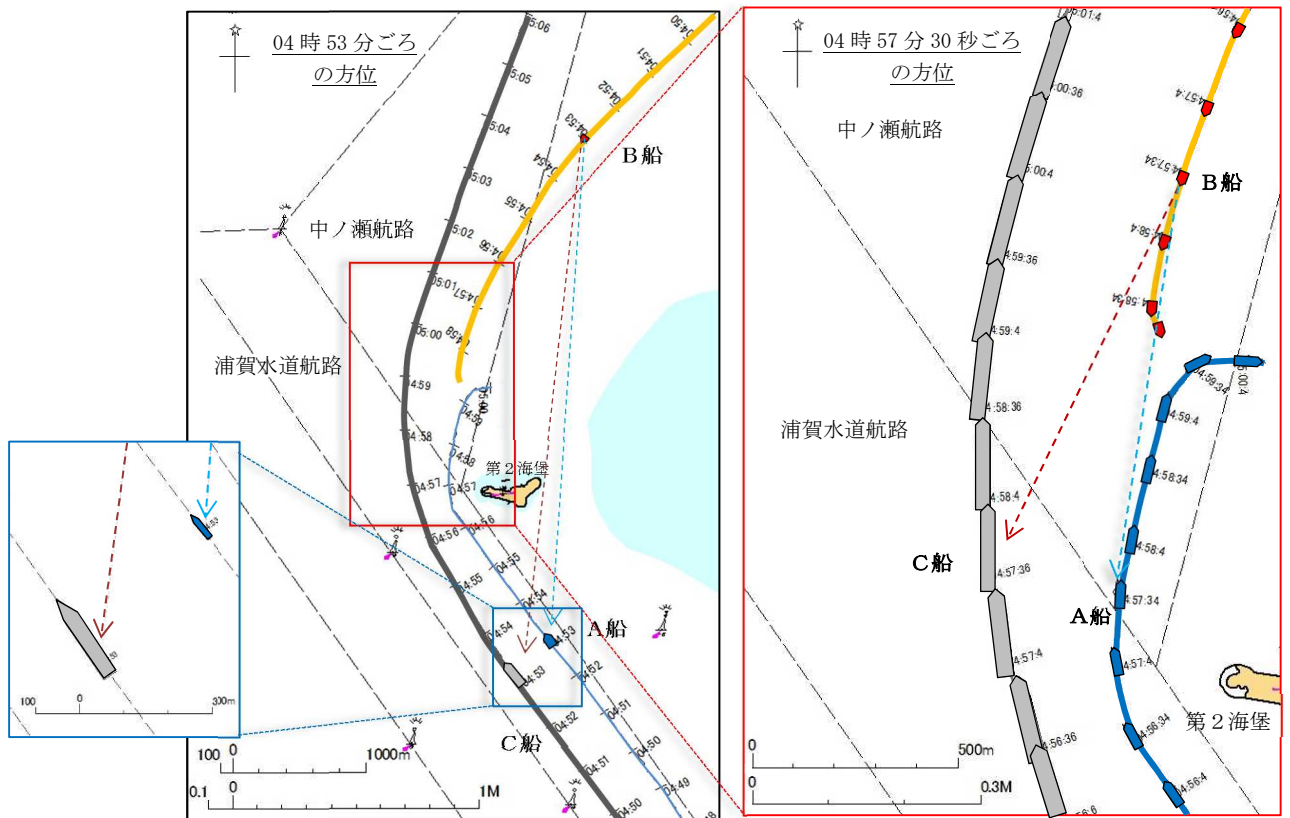
図6 B船から見たA船及びC船の方位

- ① B船から見たC船が左舷船首方約2Mとなる時刻は、04時53分ごろであった。
- ② B船から見たA船及びC船の方位は、船長BがC船を初認した04時53分ごろからB船が左転を開始する前の57分30秒ごろの間、同一方向ではなく、約3°～18°の差があり、B船からA船及びC船を目視した場合、2隻の船舶として識別することができる状況であった。

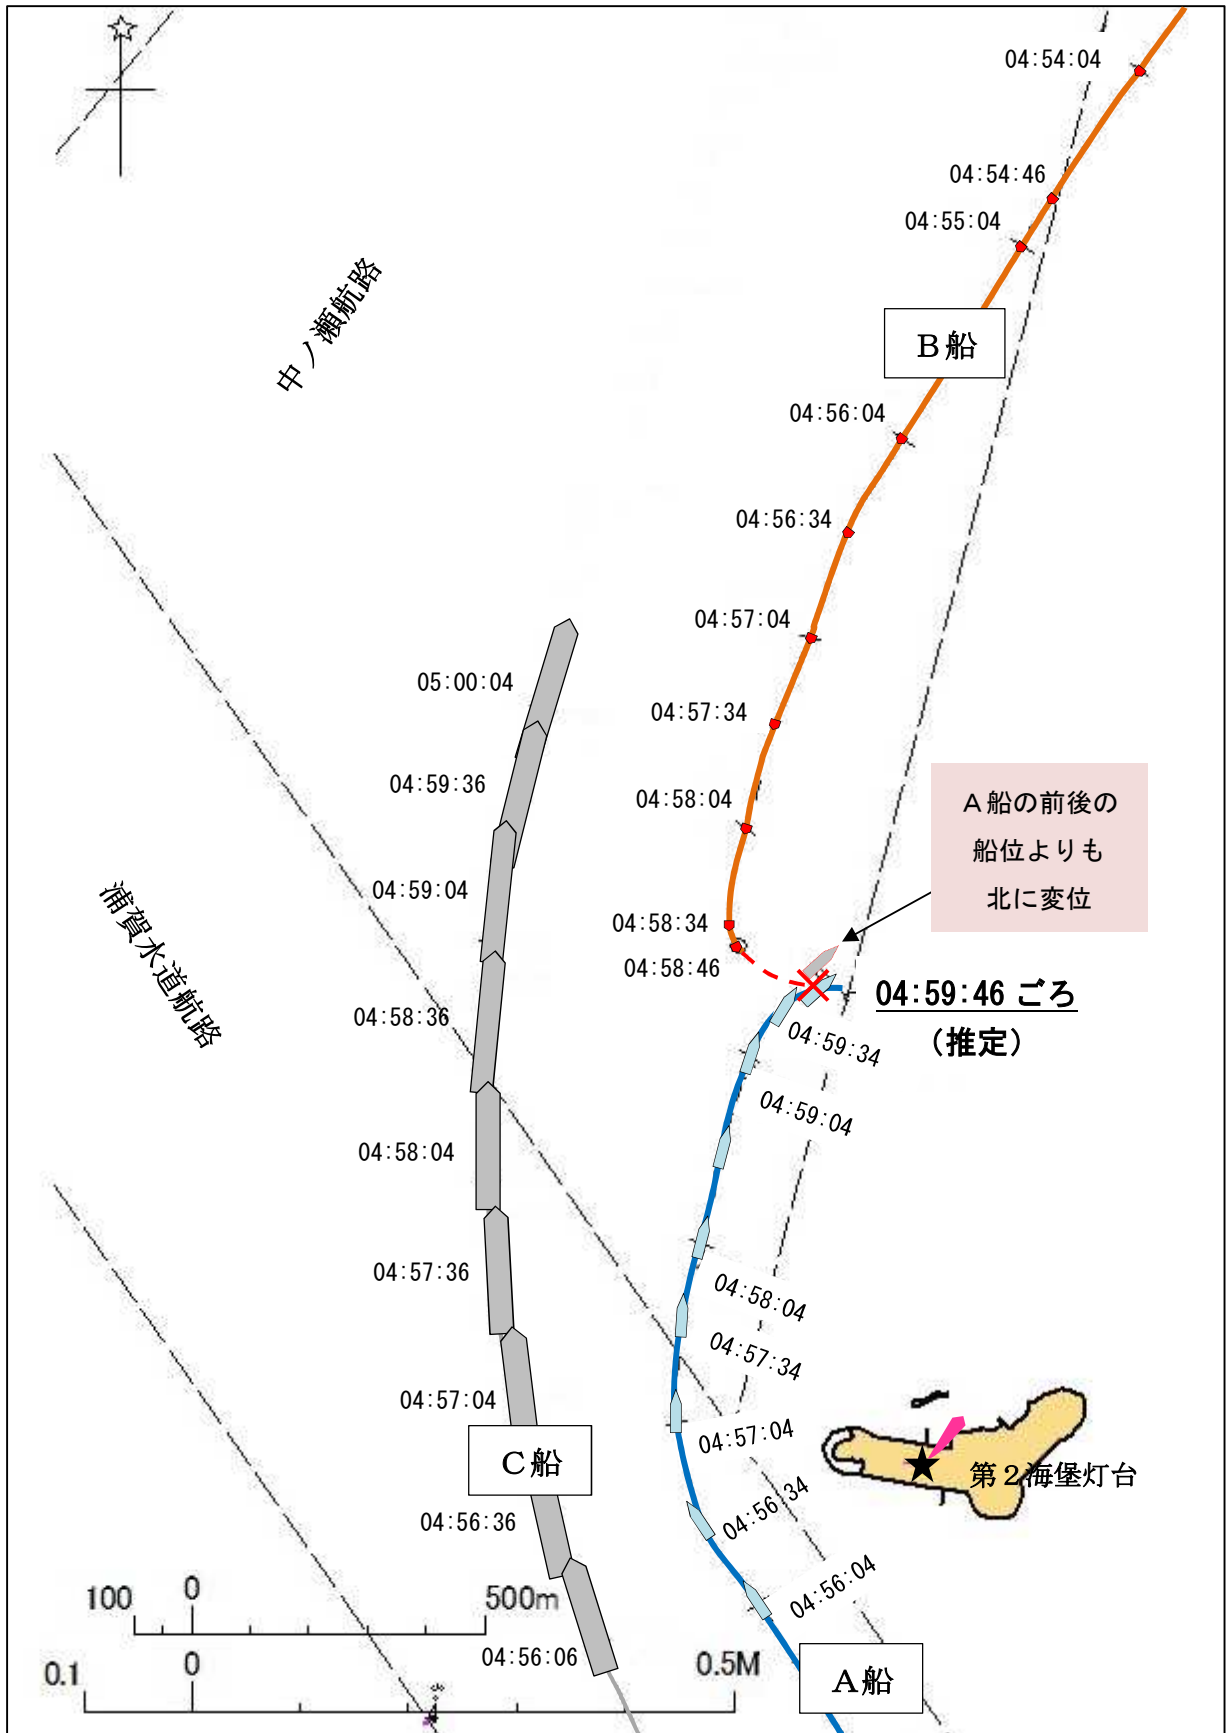
付図2 推定航行経路図（拡大図）

- ① A船の船首方位が約050°となった頃にB船と衝突したこと。
- ② A船の04時59分40秒ごろから59分52秒ごろの対地針路が約040°～059°であったこと。
- ③ レーダー記録による04時59分46秒ごろのA船の船位が、その前後の船位を結ぶ線よりも北に変位していることから、B船と接近して両船のレーダー映像が重なったものと考えられること。

たことから、「付図2 推定航行経路図（拡大図）」に示す経路であったものと考えられる。

2.1.1、2.1.2、2.3及び3.1.2～3.1.4から、A船は、約015°の針路から右転中、B船は、約190°の針路から左転中、A船の左舷船首部とB船の船首部とが衝突したものと考えられる。
